## 船舶事故調査報告書

平成29年11月29日  
 運輸安全委員会（海事専門部会）議決  
 委員 佐藤 雄二（部会長）  
 委員 田村 兼吉  
 委員 岡本 満喜子

事故種類	衝突
発生日時	平成29年2月15日 04時30分ごろ
発生場所	北海道むかわ町 <sup>むかわ</sup> 鷓川漁港 鷓川二等三角点から真方位175° 1,000m付近 （概位 北緯42° 32.9′ 東経141° 56.4′）
事故の概要	漁船第五十八 <sup>せいほう</sup> 清宝丸は、左回頭中、また、漁船第八十八 <sup>がいせん</sup> 凱旋丸は、西進中、両船が衝突した。 第五十八清宝丸は、右舷船首部外板の破口等を生じ、また、第八十八凱旋丸は、左舷船尾部外板に破口等を生じた。
事故調査の経過	平成29年2月21日、本事故の調査を担当する主管調査官（函館事務所）を指名した。 なお、後日、1人の地方事故調査官を新たに指名した。 原因関係者から意見聴取を行った。
<b>事実情報</b> 船種船名、総トン数 船舶番号、船舶所有者等 L×B×D、船質 機関、出力、進水等	A 漁船 第五十八清宝丸、4.9トン HK3-126321（漁船登録番号）、個人所有 12.73m (Lr) × 3.23m × 0.97m、FRP ディーゼル機関、450kW、平成16年5月26日 第200-36721号（船舶検査済票の番号） B 漁船 第八十八凱旋丸、4.9トン HK3-94564（漁船登録番号）、個人所有 11.61m (Lr) × 3.21m × 0.94m、FRP ディーゼル機関、279kW、平成2年12月6日 第200-27903号（船舶検査済票の番号）
乗組員等に関する情報	A 船長A 男性 69歳 一級小型船舶操縦士・特殊小型船舶操縦士・特定 免許登録日 昭和50年7月25日 免許証交付日 平成26年10月9日 （平成32年6月20日まで有効） B 船長B 男性 52歳 一級小型船舶操縦士・特殊小型船舶操縦士・特定 免許登録日 昭和57年10月13日 免許証交付日 平成28年11月25日

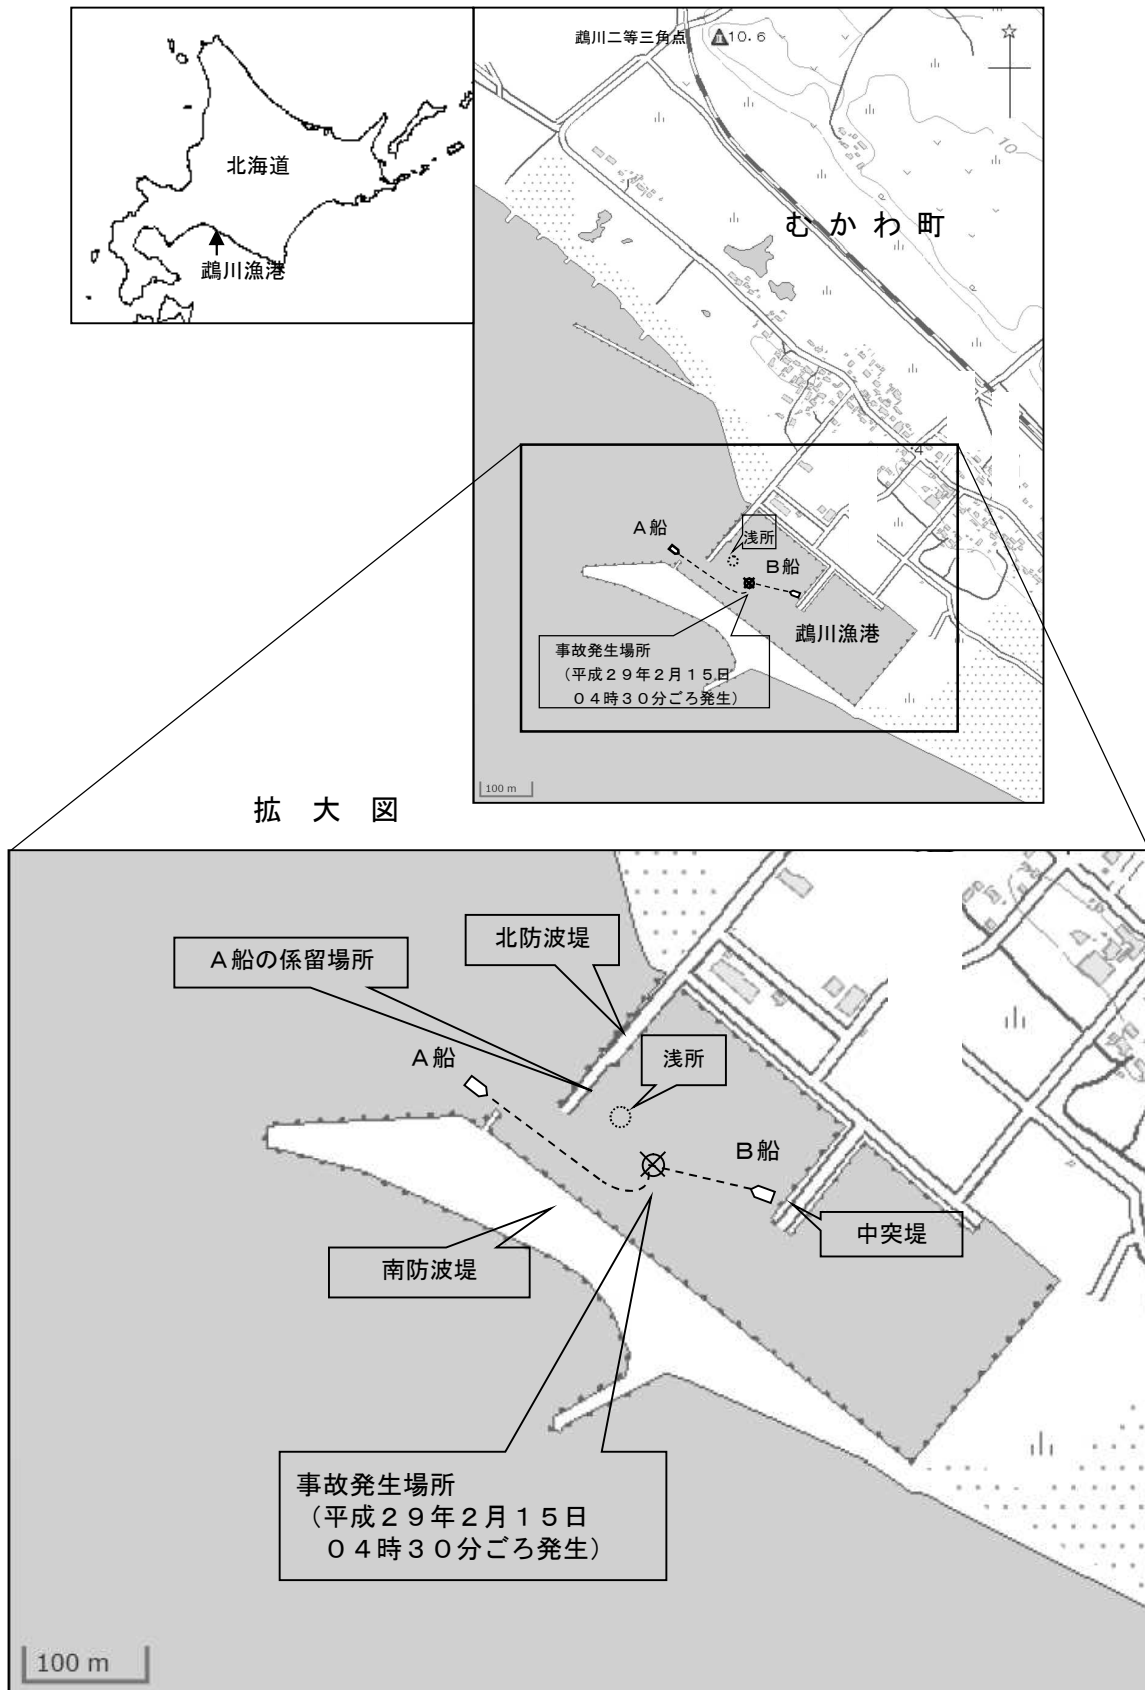
付図1 事故発生場所概略図

(平成34年6月4日まで有効)
死傷者等	なし
損傷	A 右舷船首部外板及び球状船首部に破口等 B 左舷船尾部外板に破口等
気象・海象	気象：天気 曇り、風向 北、風力 2、視界 良好 海象：海上 平穏、潮汐 上げ潮の末期、水温 約3℃ 日出時刻：06時29分ごろ
事故の経過	<p>A船は、船長A及び甲板員1人（以下「甲板員A」という。）が乗り組み、かすべ刺し網漁を終えて、鷓川漁港の南防波堤に沿って入航中、港内の突堤（以下「中突堤」という。）に僚船2隻の作業灯を視認したので、出航すると思い、同防波堤先端付近で待機することとした。</p> <p>船長Aは、2分程度待ったが2隻が出航して来ないので、南防波堤に沿って約5～6ノット（kn）の速力（対地速力、以下同じ。）で手動操舵により南東進し、北防波堤の先端付近で出航中の僚船1隻と通過後、中突堤付近にB船の作業灯が見えたので、まだ離岸していないと思って北防波堤にある係留場所に着けることとした。</p> <p>A船は、船長Aが、A船の係留場所である北防波堤に向けて左転を開始し、係留場所付近の浅所を示す旗竿を見ながら、左舵約15°を取って左回頭を始めたところ、平成29年2月15日04時30分ごろ、A船の船首部とB船の左舷船尾部とが衝突した。</p> <p>甲板員Aは、B船の船尾から甲板員の1人（以下「甲板員B」という。）が落水したので、A船に引き上げた。</p> <p>A船は、船長Aが、両船の損傷を確認した後、北防波堤に着岸した。</p> <p>B船は、船長B及び甲板員Bほか1人が乗り組み、かれい刺し網漁を行う目的で、中突堤を離岸し、船長Bが操船に当たり、約4～5knの速力で手動操舵により西進した。</p> <p>船長Bは、北防波堤先端付近に入航中のA船を認めた。</p> <p>B船は、船長Bが、A船はB船を認めているので、入航中のA船と左舷対左舷で通過できると思っていたところ、A船がB船の方に急旋回するのを認め、危険を感じて増速してA船を避けようとしたものの、A船と衝突した。</p> <p>B船は、船長Bが、機関を中立とし、落水した甲板員BがA船に救助されたことを確認した後、中突堤に着岸した。</p> <p>（付図1 事故発生場所概略図 参照）</p>
