## 船舶事故調査報告書

平成29年11月29日  
 運輸安全委員会（海事専門部会）議決  
 委員 佐藤 雄二（部会長）  
 委員 田村 兼吉  
 委員 岡本 満喜子

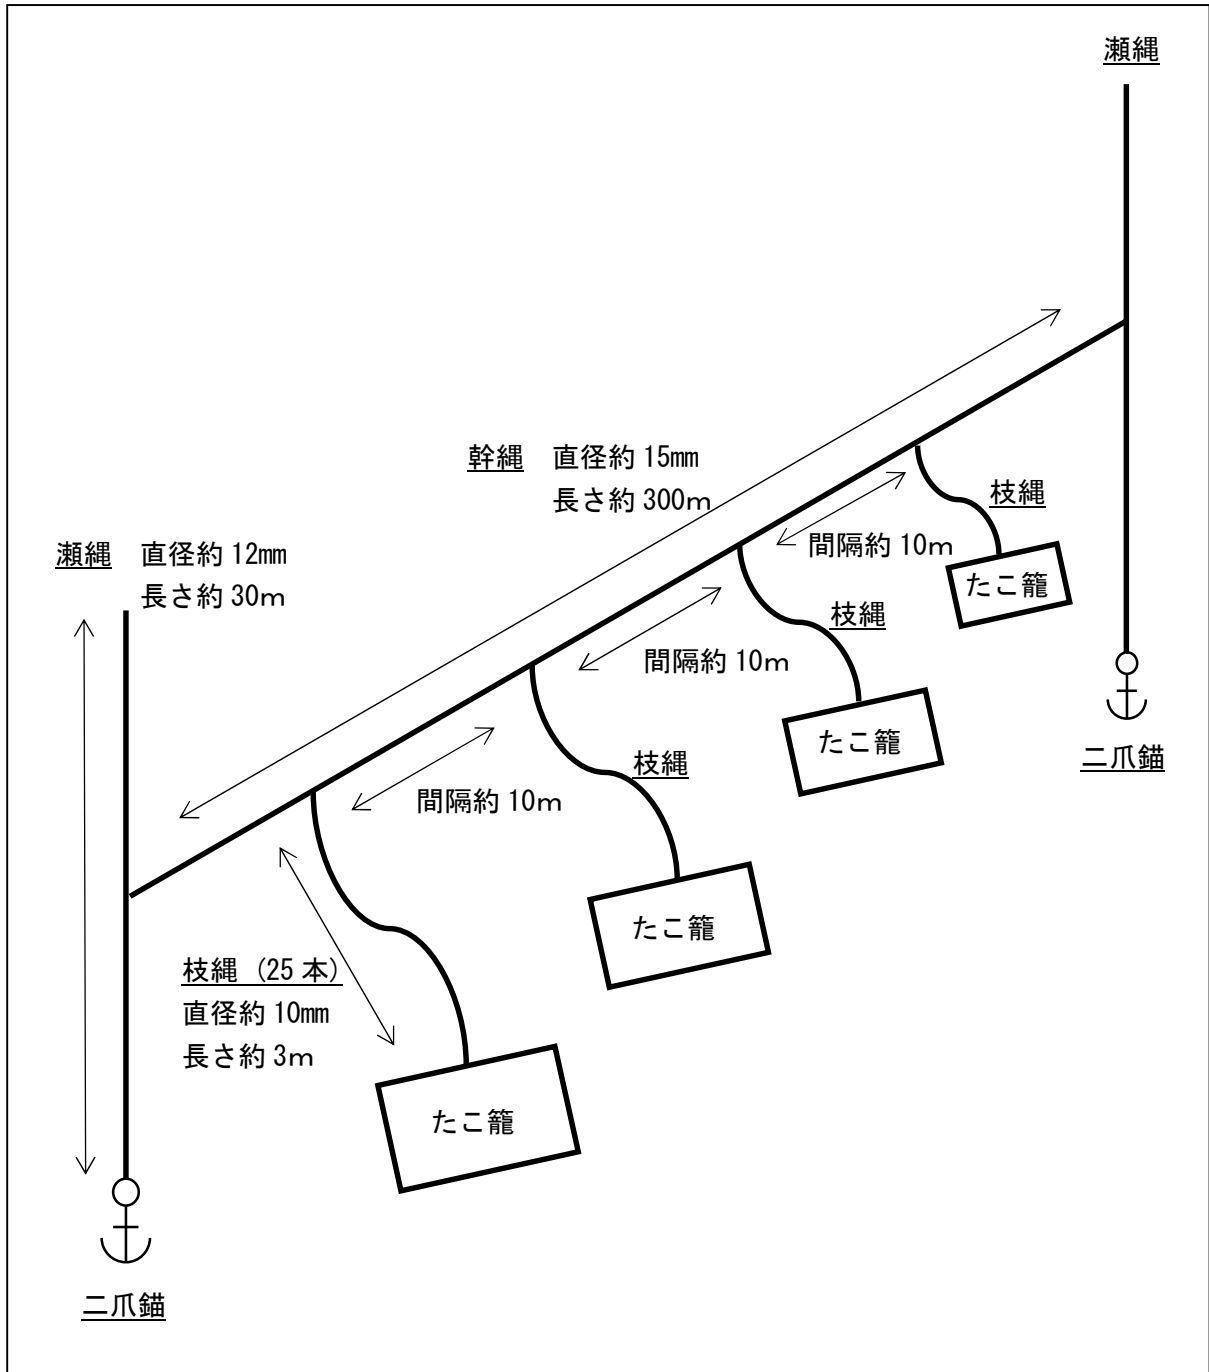
付図2 たこ籠漁概略図

<p>甲板員は、巻揚げ機で幹縄及び瀬縄を巻き取ってたこ籠を揚げ、3個目のたこ籠を揚収しようとしていた際、海中に入っているたこ籠が海底に下がっていくのを防ごうと右手で幹縄を持って巻揚げ機のローラ（以下「本件ローラ」という。）に更に巻きを増やそうとしたところ、平成29年5月16日05時00分ごろ、幹縄を持っていた右手が本件ローラに巻き込まれて負傷した。</p> <p>船長は、甲板員に背を向けてたこ籠の整理をしていた際、痛いという叫び声を聞いて振り返ってすぐに巻揚げ機の船首方に向かい、荷台に掛けられた巻揚げ機のスイッチを切って本件ローラを停止させたところ、しゃがみ込んだ甲板員が右手に怪我を負っているのを認めた。</p> <p>船長は、家族に連絡して救急車の要請を依頼するとともに、本船を操船して下風呂漁港に戻り、甲板員を救急車に引き継いだ。</p> <p>甲板員は、病院に搬送され、右手首骨折等と診断された。</p> <p>（付図1 事故発生場所概略図 参照）</p>
<p>その他の事項</p>	<p>本船のたこ籠漁は、直径約15mm、長さ約300mのロープを幹縄とし、幹縄の両端には、直径約12mm、長さ約30mの瀬縄をつなぎ、瀬縄の海底側には二爪錨を取り付け、幹縄には約10m間隔で直径約10mm、長さ約3mの枝縄を約25本接続し、各枝縄の先端にたこ籠を取り付けていた。</p> <p>本船は、本事故当時、波高約2mのうねりにより船体が上下動した際、本件ローラに2巻された幹縄に緩みが生じることがあった。</p> <p>甲板員は、本事故後、右手がどのようにして本件ローラに巻き込まれたのか記憶がなかった。</p> <p>甲板員は、右手の負傷状況から、船長が巻揚げ機のスイッチを切る前に巻き込まれた右手を引き抜いたのではないかと本事故後に思った。</p> <p>船長は、甲板員の右手が本件ローラから外れたのは、巻揚げ機のスイッチを切った後、本件ローラに巻かれた幹縄がたこ籠の重みで海側に引っ張られたからではないかと本事故後に思った。</p> <p>甲板員は、カップの上下、ゴム長靴、ゴム手袋及び救命胴衣を着用していた。</p> <p>甲板員は、持病はなく、健康状態は良好であった。</p> <p>甲板員は、約60年間の漁師経験があった。</p> <p>（付図2 たこ籠漁概略図 参照）</p>

<p>本件ローラに巻き込まれたことから、右手を負傷したものと考えられる。</p> <p>甲板員は、右手を幹縄と本件ローラとの間に挟まれた可能性があると考えられるが、甲板員に本事故当時の記憶がないことから、右手を本件ローラに巻き込まれた状況を明らかにすることはできなかった。</p>
<b>原因</b>	<p>本事故は、本船が、下風呂漁港東方沖でたこ籠漁の揚げ籠作業中、甲板員が、本件ローラに更に巻きを増やそうとした際、幹縄を持っていた右手が本件ローラに巻き込まれたことにより発生したものと考えられる。</p>
<b>参考</b>	<p>今後の同種事故等の再発防止に役立つ事項として、次のことが考えられる。</p> <ul style="list-style-type: none"> <li>・ 巻揚げ機を使用する際は、手元の状況を確認するなどローラに身体の一部を巻き込まれないように注意して作業を行うこと。</li> </ul>
