船舶事故調査報告書

平成29年11月29日
 運輸安全委員会（海事専門部会）議決
 委員 佐藤 雄二（部会長）
 委員 田村 兼吉
 委員 岡本 満喜子

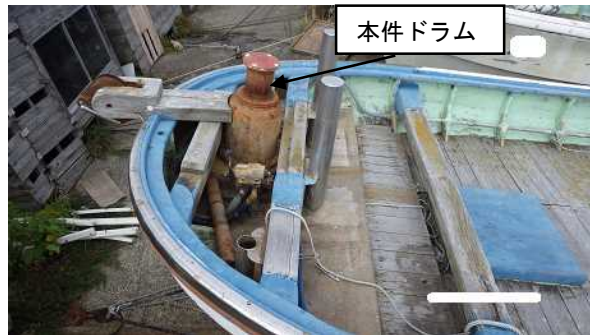
写真1 船首部

船長は、07時25分ごろ、右回転していた本件ドラムに巻かれた型ロープを本件ドラムから外そうとした際、本件ドラムと型ロープとの間に右腕を巻き込まれた。

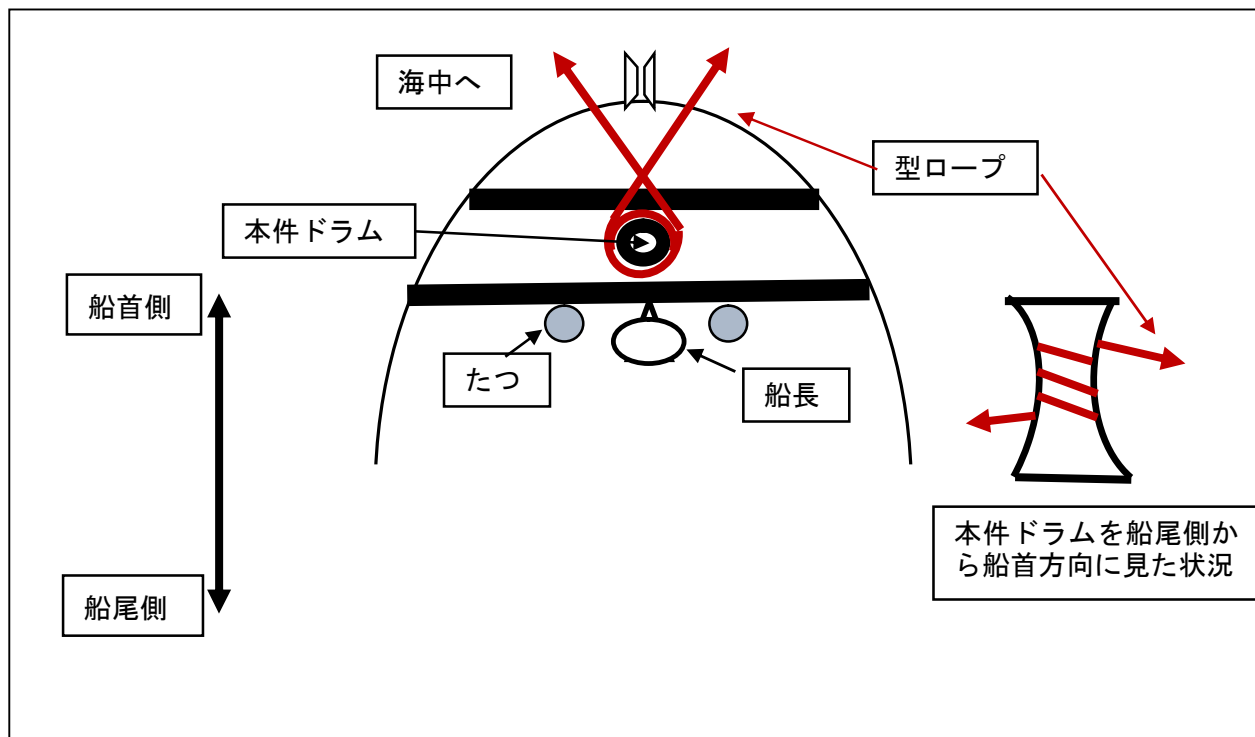
付図2 型ロープの本件ドラムへの巻き付け状況図

船長は、本事故時の状況を覚えておらず、右腕が本件ドラムと型ロープとの間に挟まれたことに気付いた際、どうして右腕を挟まれたか分からなかったが、本事故時にふと目をつむってしまい、型ロープの状態を見ていなかったため、右腕を挟まれたと本事故後に思った。

船長は、カップの右腕の袖が本件ドラムと型ロープとの間に挟まったかもしれないと本事故後に思った。
