船舶事故調査報告書

平成29年11月29日
 運輸安全委員会（海事専門部会）議決
 委員 佐藤 雄二（部会長）
 委員 田村 兼吉
 委員 岡本 満喜子

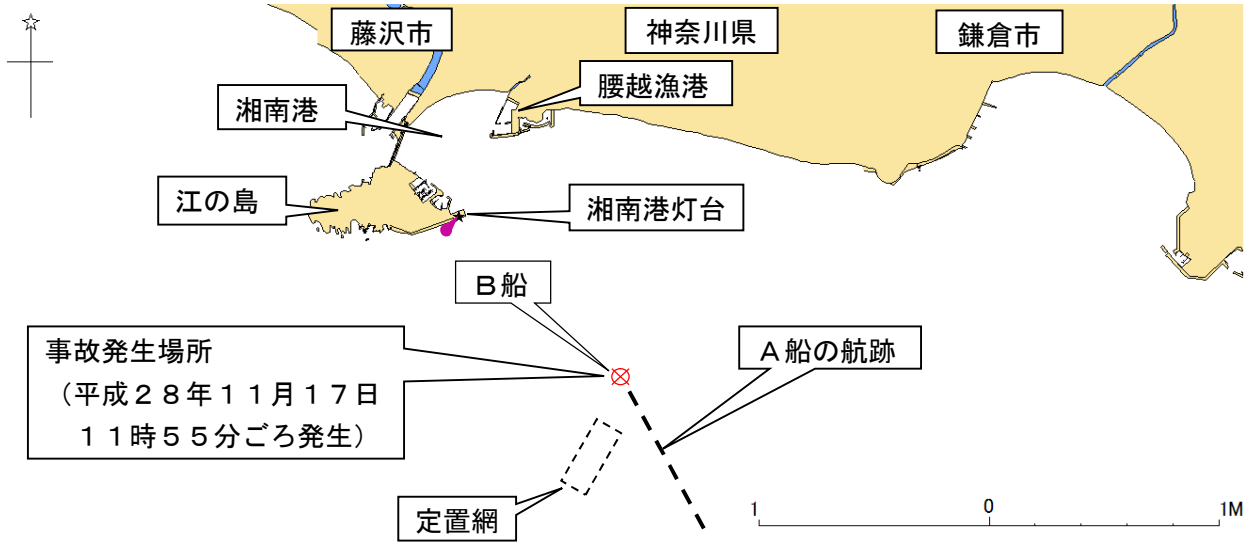
付図1 事故発生経過概略図

B 右舷船尾部に亀裂を伴う破損等
気象・海象	気象：天気 晴れ、風 なし、視界 良好 海象：海上 平穏
事故の経過	<p>A 船は、船長Aが1人で乗り組み、操業を終え、船長Aが操縦スタンドに立ち、約2～3ノットの対地速力で神奈川県鎌倉市腰越漁港に向かっていた。</p> <p>A 船は、江ノ島南東方沖に設置されている定置網を左舷側に見て北北西進中、船長Aが、船首方に帆走中のB船を視認していたものの、操舵スタンド付近の床に置いていた釣りえさの入ったバケツをひっくり返したので、同床に散乱した釣りえさを拾っていたところ、11時55分ごろ船首部とB船の右舷船尾部とが衝突した。</p> <p>A 船は、船長Aが、B船のフォアステイをつかんで船体の姿勢を確保していたところ、海中からB船に這い上がった船長B及びB船のクルーの無事を確認し、その後船長Bから所属するヨットクラブに救助を要請した旨を伝えられたので、漁獲物を市場に出荷するために一旦帰港することの承諾を船長B及びクルーから得て、腰越漁港に向かった。</p> <p>B 船は、船長Bほかクルー1人が乗り組み、江ノ島南東方約1.0M沖で、ほとんど速力がない状態で帆走中、船長Bが船尾方約200m付近にA船を視認した。</p> <p>船長Bは、A船が、帆走中のB船を避けると思っていたところ、B船を避ける様子もなく約150mに近づいたので、クルーと共に、A船に向かって大声を出し、手を振って注意を喚起したものの、更に約30mに接近してきたので、衝突の危険を感じて海に飛び込んだ。</p> <p>B 船は、その直後にA船と衝突した。</p> <p>船長B及びクルーは、船長Aが船体の姿勢を確保しているB船の船上に這い上がり、12時13分ごろ、クルーが所属するヨットクラブに救助の要請をした。</p> <p>所属するヨットクラブの担当者は、クルーから救助要請を受け、救助艇をB船に向かわせるとともに、海上保安庁に本事故の発生を通報した。</p> <p>B 船は、船長B及びクルーが乗った状態で来援した救助艇にえい航され、所属するヨットクラブに戻った。</p> <p>(付図1 事故発生経過概略図 参照)</p>
