船舶事故調査報告書

平成29年1月19日
 運輸安全委員会（海事専門部会）議決
 委員 庄 司 邦 昭（部会長）
 委員 小須田 敏
 委員 根 本 美 奈

事故種類	衝突（岸壁）
発生日時	平成27年9月27日 21時21分ごろ
発生場所	愛知県名古屋港飛鳥ふ頭TS2岸壁 名古屋港高潮防波堤中央堤西灯台から真方位048° 1.6海里（M）付近 （概位 北緯35° 01.6′ 東経136° 49.5′）
事故の概要	コンテナ船MOL BREEZEは、左回頭中、岸壁に衝突した。 MOL BREEZE は、球状船首右舷側に凹損を生じ、また、岸壁の上部部材の変形等を生じた。
事故調査の経過	平成27年11月26日、本事故の調査を担当する主管調査官（横浜事務所）ほか1人の地方事故調査官を指名した。 原因関係者から意見聴取を行った。
事実情報 船種船名、総トン数 船舶番号、船舶所有者等 L×B×D、船質 機関、出力、進水等	コンテナ船 MOL BREEZE（中華人民共和国香港特別行政区籍）、 113,042トン 9685358（IMO番号）、FPG SHIPHOLDING PANAMA 13 S.A. （船舶所有者）、SEASPAN SHIP MANAGEMENT LTD.（船舶管理会社、A社） 336.96m×48.20m×22.93m、鋼 ディーゼル機関、51,000kW、2014年7月30日
乗組員等に関する情報	船長（インド国籍） 男性 41歳 免状不詳 水先人 男性 68歳 伊勢三河湾水先区一級水先人水先免状 免許年月日 平成14年12月20日 免状交付年月日 平成24年11月16日 有効期間満了日 平成27年12月19日
死傷者等	なし
損傷	本船 球状船首右舷側に凹損 岸壁 上部部材に変形、ビット1個の陥没、コンクリートに破損等
気象・海象	気象：天気 晴れ、風向 西南西、風速 約1.5m/s、視界 良好 海象：海上 平穏、潮汐 下げ潮の中央期
事故の経過	本船は、船長ほか26人（インド国籍6人、ウクライナ国籍4人、

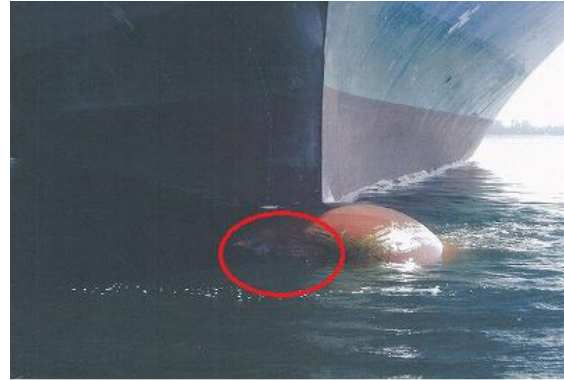
<p>1岸壁に着岸させた。</p> <p>水先人は、海上保安庁へ本事故の発生を通報し、所属する事務所に報告した後、本船の球状船首の右舷側に凹損を認めた。</p> <p>(付図1 航行経路図、付表1 AIS記録(抜粋)、写真1 本船、写真2 球状船首の損傷状況、写真3 岸壁の損傷状況、写真4 ビットの陥没状況 参照)</p>
<p>その他の事項</p>	<p>水先人は、平成15年から水先業務を開始し、本事故時まで約1,700隻の水先経験があり、全長が300mを超えるコンテナ船をTS1岸壁及びTS2岸壁に着岸させたことが複数回あった。</p> <p>TS2岸壁は、飛島ふ頭南面のTS1岸壁の東側に位置し、長さ約400m、水深約16mである。</p> <p>海図W1055A(名古屋港北部)によれば、西第15号灯浮標は、TS2岸壁南東角から南東方約870mに位置する。</p> <p>本船の本事故当時の喫水は、船首約12.3m、船尾約12.8mであった。</p> <p>本船は、船橋に操縦性能表を掲示していた。</p> <p>本船は、バラスト状態において、23.3knの対水速力で前進中、舵角を35°として左旋回したとき、最大縦距が1,092m、最大横距が1,335mであり、また、主機を半速力前進にかけて約12.6knの対水速力で進行中、全速力後進を発令してから停止するまでの時間及び距離が、6分39秒及び1.25Mである。</p> <p>本船は、満載状態において、主機を極微速力前進及び最微速力前進にかけたときの対水速力が、それぞれ9.7kn及び8.9knである。</p> <p>本船の後進出力は、前進出力の約35%である。</p> <p>本船のバウスタスタ(出力3,000kW)が有効となる対水速力は、5kn以下である。</p> <p>本船は、AIS機能付きのレーダー3台及びECDIS3台を装備しており、ECDISには、前回名古屋港に入港したときの航跡が記録されていた。</p> <p>水先人がふだん水先業務を行っていた船舶は、主機を極微速力前進にかけたとき、対水速力が5～6knであった。</p> <p>水先人は、乗船後、船長から提供された情報及び提示されたパイロットカードにより、本船の後進出力及び主機を最微速力前進としたときの対水速力を知った。</p> <p>水先人は、本船を着岸のために減速させるには、ふだん水先業務を行っていた船舶を操船するときよりも早い時期に主機を止めなければならないが、喫水が深くて舵効きの良くない状態の本船が、主機を止めると、ますます舵効きが悪くなるので、回頭の際には、主機を極微速力前進にかけて舵力を増加させる必要があると思った。</p> <p>水先人は、東第11号灯浮標南方を通過する頃、船長に説明してい</p>

写真2 球状船首の損傷状況

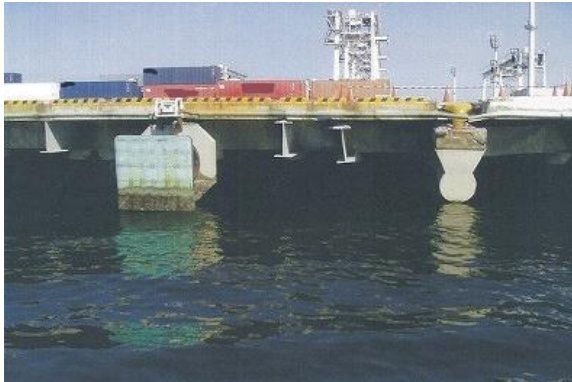
写真3 岸壁の損傷状況

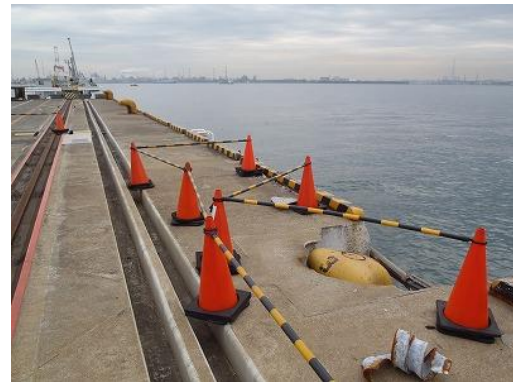
写真4 ビットの陥没状況
