船舶事故調査報告書

平成29年1月19日
 運輸安全委員会（海事専門部会）議決
 委員 庄司邦昭（部会長）
 委員 小須田 敏
 委員 根本美奈

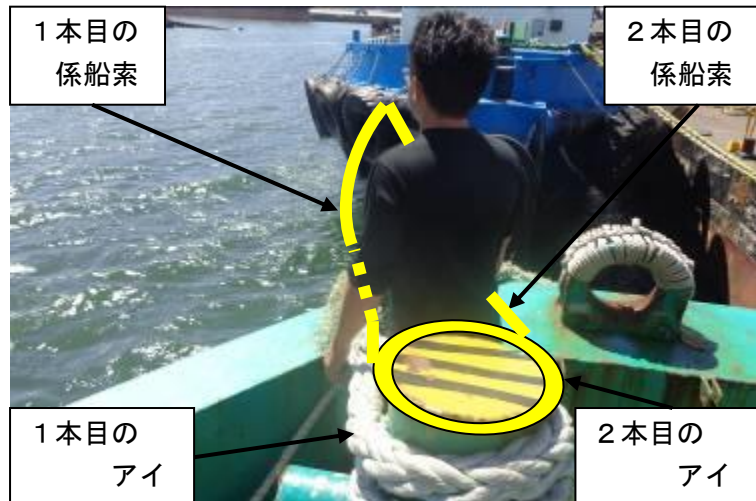
写真1 本事故時の甲板員の状況（イメージ）

甲板員は、A船がB船から離れ始めて両船に掛けられた係船索が緊張し始め、両係船索の間が狭まってきたので危ないと思い、05時30分ごろ、両係船索の間から避難しようとして右足から抜け出したものの、A船が動揺した際に左足が左舷ブルワーク頂部のフェアリーダと係船索との間に挟まった。

甲板員は、千葉県鴨川市内の病院に搬送されて治療を受け、その後、長崎市内の病院で左足部開放骨折、左足部デグロービング損傷と診断された。

<p>A船には、海難事故災害防止対策が船内に掲示されており、それによれば、次のとおりであった。</p> <ul style="list-style-type: none"> ・手元、足元を注意し、作業状況時に次の作業・行動でどんな危険があるかを予測し、海中転落・転倒・はさまれ等の災害を防止する事。 ・ワイヤ、ロープの内角に入らないこと。 <p>甲板員は、両舷のビット及びフェアリーダをそれぞれ使用する係船作業を以前にも行った経験があった。</p>
<p>分析</p> <p>乗組員等の関与 船体・機関等の関与 気象・海象等の関与 判明した事項の解析</p>	<p>A あり、B なし A なし、B なし A あり、B なし</p> <p>A船は、館山港において風力5の北西の風が吹く状況下、甲板員が船首部のビットにB船の船尾部から2本の係船索を取る作業中、両係船索の間に入っていたことから、A船がB船から離れて緊張した両係船索の間から避難しようとして左足が係船索とフェアリーダとの間に挟まって負傷したものと考えられる。</p>
<p>原因</p>	<p>本事故は、夜間、A船が、館山港において風力5の北西の風が吹く状況下、甲板員が船首部のビットにB船の船尾部から2本の係船索を取る作業中、両係船索の間に入っていたため、A船がB船から離れて緊張した両係船索の間から避難しようとして左足が係船索とフェアリーダとの間に挟まったことにより発生したものと考えられる。</p>
<p>参考</p>	<p>今後の同種事故等の再発防止に役立つ事項として、次のことが考えられる。</p> <ul style="list-style-type: none"> ・係船作業は、ミーティングで手順等を詳細に打ち合わせて乗組員に周知し、遵守させること。 ・係船作業は、足元等に注意をして緊張するおそれのある係船索にできるだけ近寄らないこと。
