船舶事故調査報告書

事故種類	衝突（岸壁）
発生日時	平成27年10月31日 05時53分ごろ
発生場所	東京都御蔵島村御蔵島港 御蔵島港ふ頭灯台から真方位042° 10m付近 (概位 北緯33° 53.8′ 東経139° 35.3′)
事故の概要	貨客船 橘丸 ^{たちばな} は、着岸作業中、船首が岸壁に衝突した。 橘丸は、球状船首部に凹損等を生じ、また、岸壁に擦過傷を生じた。
事故調査の経過	平成27年12月3日、本事故の調査を担当する主管調査官（横浜事務所）ほか1人の地方事故調査官を指名した。 原因関係者から意見聴取を行った。
事実情報 船種船名、総トン数 船舶番号、船舶所有者等 L×B×D、船質 機関、出力、進水等	貨客船 橘丸、5,681トン 142125、東海汽船株式会社、独立行政法人鉄道建設・運輸施設整備支援機構 118.00m×17.00m×8.95m、鋼 ディーゼル機関及び推進用電動機各1基、5,850kW（合計）、平成25年11月
乗組員等に関する情報	船長 男性 52歳 一級海技士（航海） 免許年月日 平成11年5月28日 免状交付年月日 平成26年4月24日 免状有効期間満了日 平成31年5月27日
死傷者等	なし
損傷	本船 球状船首部に凹損及び破口 岸壁 海面下に擦過傷
気象・海象	気象：天気 曇り、風向 西北西、風力 5 海象：うねり 波向東南東、波高約1.5m、潮汐 上げ潮の末期 日出時刻：05時59分ごろ
事故の経過	本船は、船長（以下「本件船長」という。）ほか24人が乗り組み、旅客218人を乗せ、平成27年10月31日05時09分ごろ御蔵島

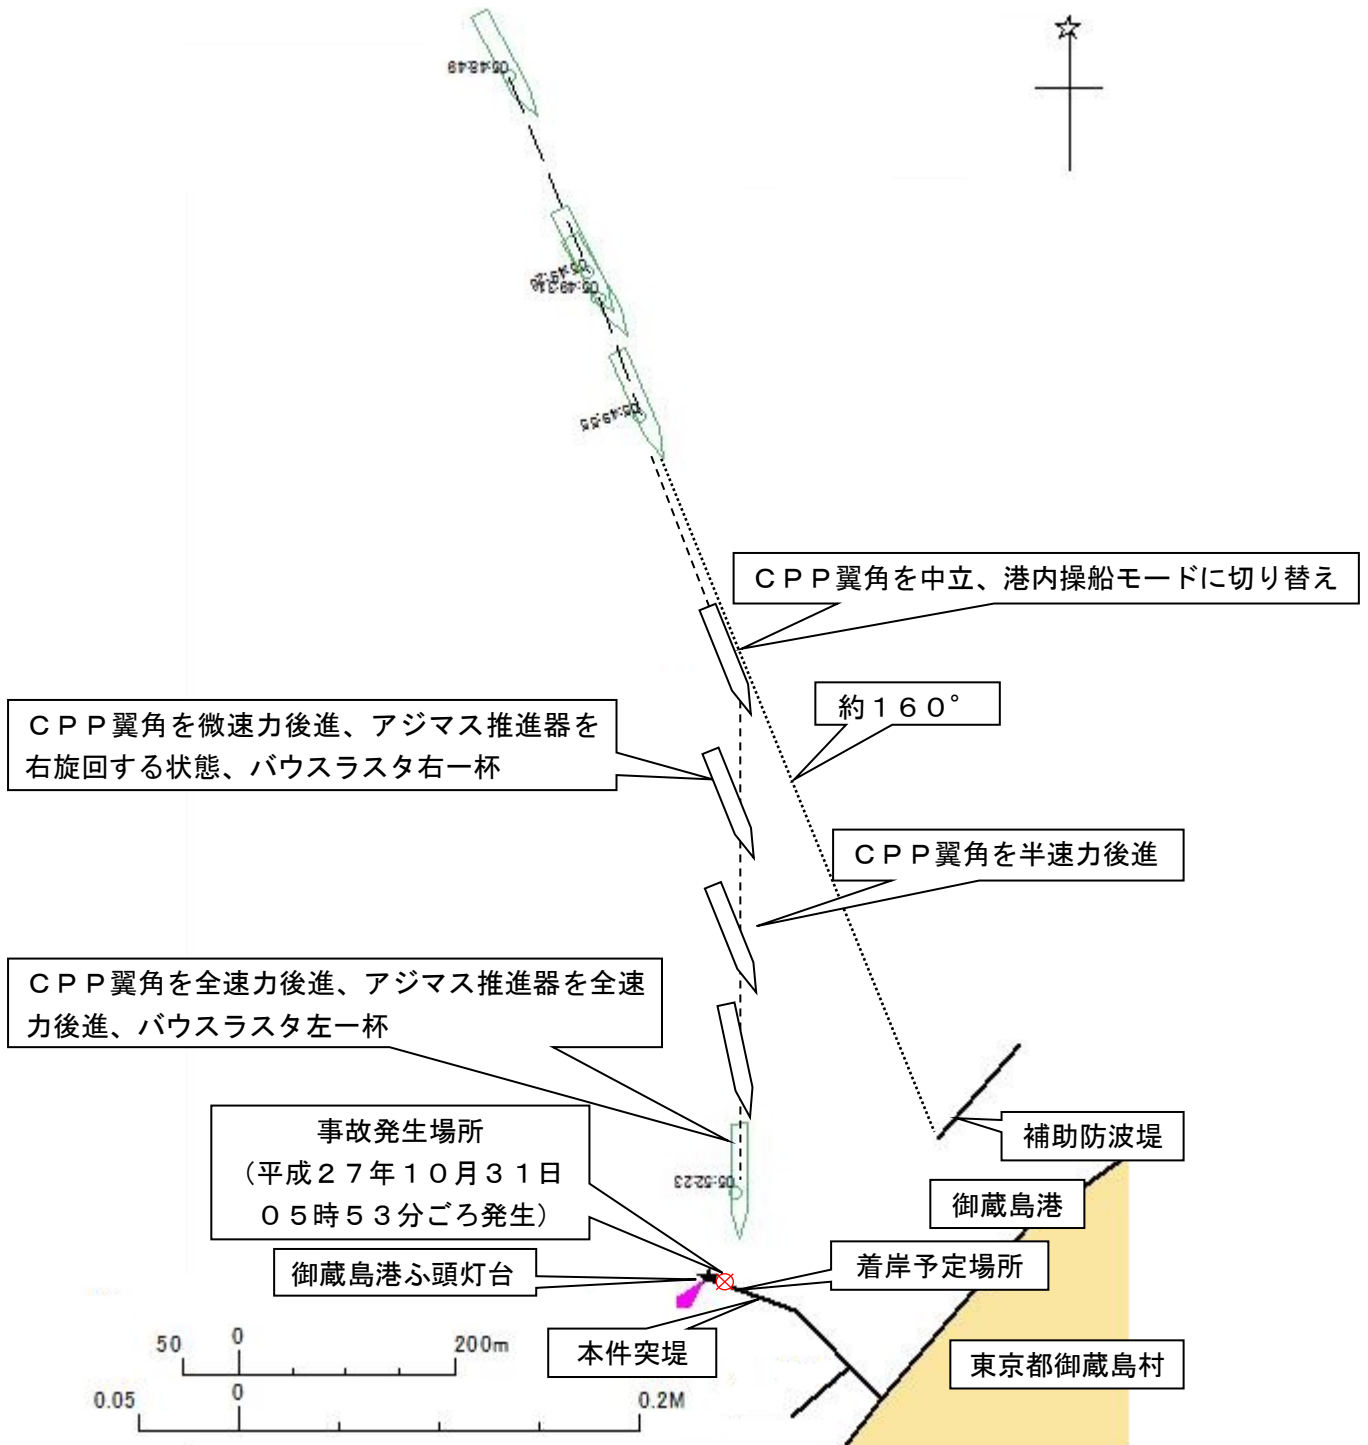
付図1 事故発生経過概略図

本船は、05時52分36秒ごろ球状船首部が本件突堤に約2.6knの速力で衝突した。

<p>本件船長は、本事故当時、ふだんのように約180°の進路で本件突堤に接近するつもりで、西方への圧流に対する舵効を考慮して船首を南南東方に向けた態勢で本件突堤に接近した。</p> <p>A I Sの情報によれば、本船は、05時52分23秒ごろ、船首方位が179°、対地速力が4.1knであり、船首から本件突堤までの距離が約40mであった。</p> <p>(4) 再接近時の操船状況</p> <p>本船は、本事故後、本件突堤の西方に移動し、その後本件突堤の北方0.2M付近において、06時01分16秒に104°の船首方位及び4.2knの速力とした。</p> <p>本船は、06時02分09秒、本件突堤の北方270m（0.15M）付近において、142°の船首方位及び4.7knの速力で補助防波堤に向かう態勢となり、02分53秒には、本件突堤の北方180m付近において、175°の船首方位及び3.8knの速力で本件突堤に向かうと態勢となった。</p> <p>本船は、06時03分43秒には、211°の船首方位及び0.3knの速力となり、05分00秒には、本件突堤の北方110m付近で本件突堤とほぼ平行の289°の船首方位となり、その後横移動して本件突堤に左舷着けした。</p> <p>(5) バウスラストによる操船の情報</p> <p>文献「操船通論」（本田啓之輔著、株式会社成山堂書店、平成23年12月発行）によれば、前進速力4knを超えると回頭効果は急に低下する。</p> <p>(6) その他の情報</p> <p>本州南・東岸水路誌（海上保安庁刊行、平成26年3月発行）によれば、黒潮の流軸は、三宅島～御蔵島付近にあって東北東に流れることが多く、局部的には島の影響によって流速には強弱を生じ、渦が発生する所や西流になる所もある。</p> <p>（付図3 日本近海海況図 参照）</p>
<p>分析</p> <p>乗組員等の関与</p> <p>船体・機関等の関与</p> <p>気象・海象等の関与</p> <p>判明した事項の解析</p>	<p>あり</p> <p>なし</p> <p>あり</p> <p>本船は、御蔵島港沖に約2.0～2.5knの西流がある状況下、本件船長が、ふだんの進路で本件突堤に接近し、ふだんよりも前進行きあしがあることを知り、C P P翼角を微速力後進とした後、半速力後進に続けて全速力後進にするなどしたものの、前進行きあしの制御を適切に行っていなかったことから、右回頭する余地がなくなり、本件突堤に衝突したものと考えられる。</p> <p>本件船長は、ふだん、C P P翼角を中立とした後、前進行きあしが約</p>

<p>れる。</p> <ul style="list-style-type: none">・ 停船性能及びスラストの効果を把握すること。・ 着岸操船に不安を感じた場合は、躊躇なくやり直しを行うこと。
--	--
