## 船舶事故調査報告書

事故種類	乗揚
発生日時	平成28年4月11日 21時46分ごろ
発生場所	三重県津市津港（ <sup>にえ</sup> 贄崎地区）内 贄崎灯台から真方位090° 380m付近 （概位 北緯34° 42.7′ 東経136° 31.7′）
事故の概要	旅客船すずかぜは、津港（贄崎地区）内を西南西進中、防波堤の消波ブロックに乗り揚げた。 すずかぜは、左舷側船体の船首部外板の破口等を生じた。
事故調査の経過	平成28年4月12日、本事故の調査を担当する主管調査官（横浜事務所）ほか1人の地方事故調査官を指名した。 原因関係者から意見聴取を行った。
事実情報 船種船名、総トン数 船舶番号、船舶所有者等 L×B×D、船質 機関、出力、進水等	旅客船 すずかぜ、132トン 140394、三重県松阪市（船舶所有者）、津エアポートライン株式会社（船舶借入人、A社） 31.50m×8.30m×2.65m、軽合金 ディーゼル機関2基、2,640kW（合計）、平成18年11月
乗組員等に関する情報	船長 男性 64歳 五級海技士（航海） 免許年月日 昭和60年1月11日 免状交付年月日 平成26年2月11日 免状有効期間満了日 平成31年3月1日
死傷者等	なし
損傷	左舷側船体の船首部外板に破口、船底外板に凹損、左舷プロペラ翼に曲損、左舷プロペラ軸に曲損及び左舷ブラケットの破損
気象・海象	気象：天気 晴れ、風向 北西、風力 4、視界 良好 海象：波高 約0.5m、潮汐 下げ潮の初期、潮高 191cm （津）
事故の経過	本船は、船長ほか2人が乗り組み、旅客34人を乗せ、平成28年4月11日21時00分ごろ、津港の津なぎさまち旅客船ターミナル（以下「津港ターミナル」という。）に向け、法定灯火を表示して愛知県常滑市中部国際空港旅客船ターミナルを出発した。 船長は、両舷主機を回転数毎分（rpm）約1,620にかけ、約28

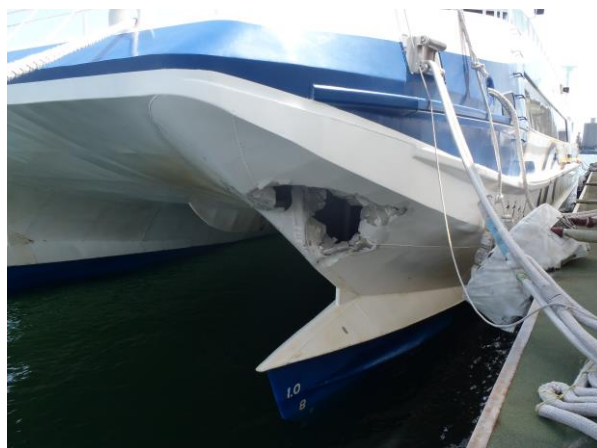
写真2 左舷側船体の船首部外板の破口状況
