船舶事故調査報告書

平成29年1月26日
 運輸安全委員会（海事専門部会）議決
 委員 庄司邦昭（部会長）
 委員 小須田 敏
 委員 根本美奈

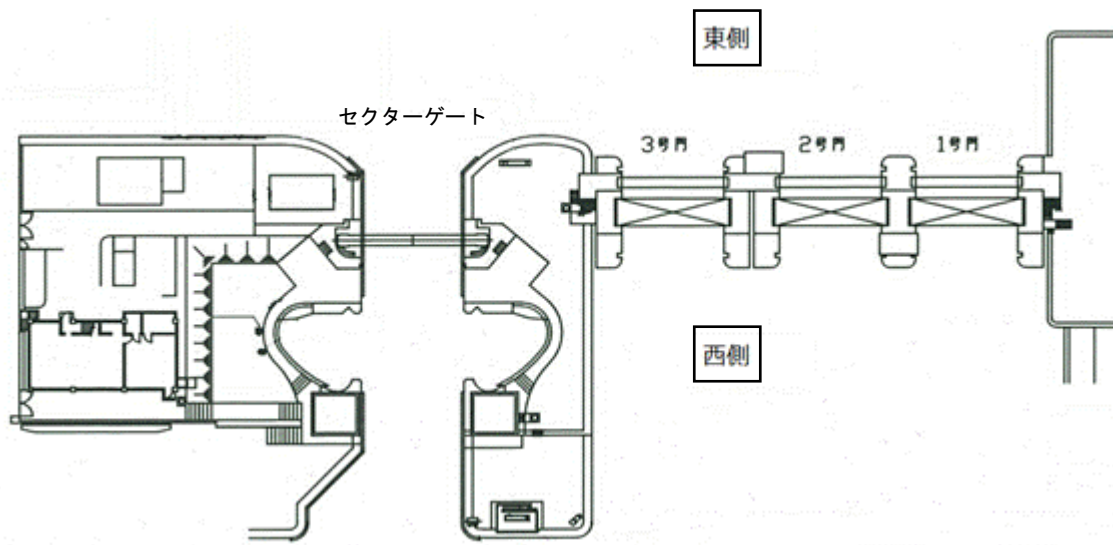
付図2 東雲水門

<p>めたが、2号門に進入した。</p> <p>本船は、船長が、反航船の航走波により右舷方に圧流されていると思い、機関を中立にしたところ、平成28年7月2日12時10分ごろ、右舷船尾部外板が東雲水門の1号門と2号門の間の支柱に取り付けられた防舷材に衝突した。</p> <p>本船は、右舷船尾部外板に生じた破口部から浸水して船尾部が沈み、船外機がチルトアップした状態となったので、機関及び舵の操作ができず、航行不能となった。</p> <p>船長は、船首部甲板下のキャビンに浸水していたので、同乗者Bを仲間の水上オートバイに移乗させた。</p> <p>同乗者Aは、衝突を認めて来援した東雲水門の耐震補強工事に従事する警戒船に移乗し、また、船長は仲間の水上オートバイ経由で警戒船に移乗した。</p> <p>船長及び同乗者2人は、警戒船が通報した警察署の警備艇に移乗して東雲水門付近の階段から上陸し、救急車で病院に搬送され、船長が左胸部の打撲、同乗者Aが左膝の打撲及び同乗者Bが左肘の打撲とそれぞれ診断された。</p> <p>本船は、半沈没状態となり、付近の護岸に係留され、3日に引き揚げられて係留地に陸揚げされた。</p> <p>(付図1 事故発生経過概略図、付図2 東雲水門、写真1 東雲水門 参照)</p>
<p>その他の事項</p>	<p>船長は、本船に平成26年1月ごろから乗船し、年間約50回操船していたので、本船の操船には慣れていた。</p> <p>船長は、本事故発生場所付近の航行経験が豊富であった。</p> <p>船長は、2号門内に航走波の到達を認めた際、同門の手前で停止し、航走波がなくなってから同門を通行していれば、衝突することはなかったと本事故後に思った。</p> <p>東雲水門は、南東岸から1号門、2号門、3号門及びセクターゲートと呼称されており、各門の幅はそれぞれ約12mであった。</p> <p>防舷材は、ゴム製であり、幅約1.5m、高さ約1.2mであった。</p>
<p>分析</p> <p>乗組員等の関与</p> <p>船体・機関等の関与</p> <p>気象・海象等の関与</p> <p>判明した事項の解析</p>	<p>あり</p> <p>なし</p> <p>なし</p> <p>本船は、東雲運河を北東進中、東雲水門の2号門内に反航船の航走波が到達している状況下、同門に進入したことから、同航走波に圧流され、右舷船尾部外板が東雲水門の1号門と2号門の間の防舷材に衝突したものと考えられる。</p>
