船舶事故調査報告書

事故種類	衝突
発生日時	平成27年9月24日 18時52分ごろ
発生場所	和歌山県和歌山市地ノ島南方沖 田倉埼灯台から真方位289° 1.3海里（M）付近 （概位 北緯34° 16.3′ 東経135° 02.2′）
事故の概要	貨物船第五大運丸は、北北東進中、また、作業船初島丸は、給水船給水丸をえい航して南南東進中、第五大運丸と給水丸とが衝突した。 第五大運丸は、船首部に擦過傷を生じ、また、給水丸は、右舷外板に凹損を生じた。
事故調査の経過	平成27年10月5日、本事故の調査を担当する主管調査官（神戸事務所）を指名した。 なお、後日、1人の地方事故調査官を新たに指名した。 原因関係者から意見聴取を行った。
事実情報 船種船名、総トン数 船舶番号、船舶所有者等 L×B×D、船質 機関、出力、進水等	A 貨物船 第五大運丸、250トン 140477、有限会社大運丸 63.02m×10.00m×5.55m、鋼 ディーゼル機関、735kW、平成19年1月 B 作業船 初島丸、19トン 252-26593和歌山、島本海運株式会社 16.50m×4.80m×1.70m、鋼 ディーゼル機関2基、957kW（合計）、平成25年8月29日 C 給水船 給水丸、96.42トン 125062、下津港湾給水株式会社 24.92m（Lr）×5.40m×2.50m、鋼 ディーゼル機関、147kW、昭和55年9月
乗組員等に関する情報	A 航海士A 男性 72歳 六級海技士（航海）（履歴限定） 免許年月日 平成18年10月19日 免状交付年月日 平成22年12月16日 免状有効期間満了日 平成28年3月26日

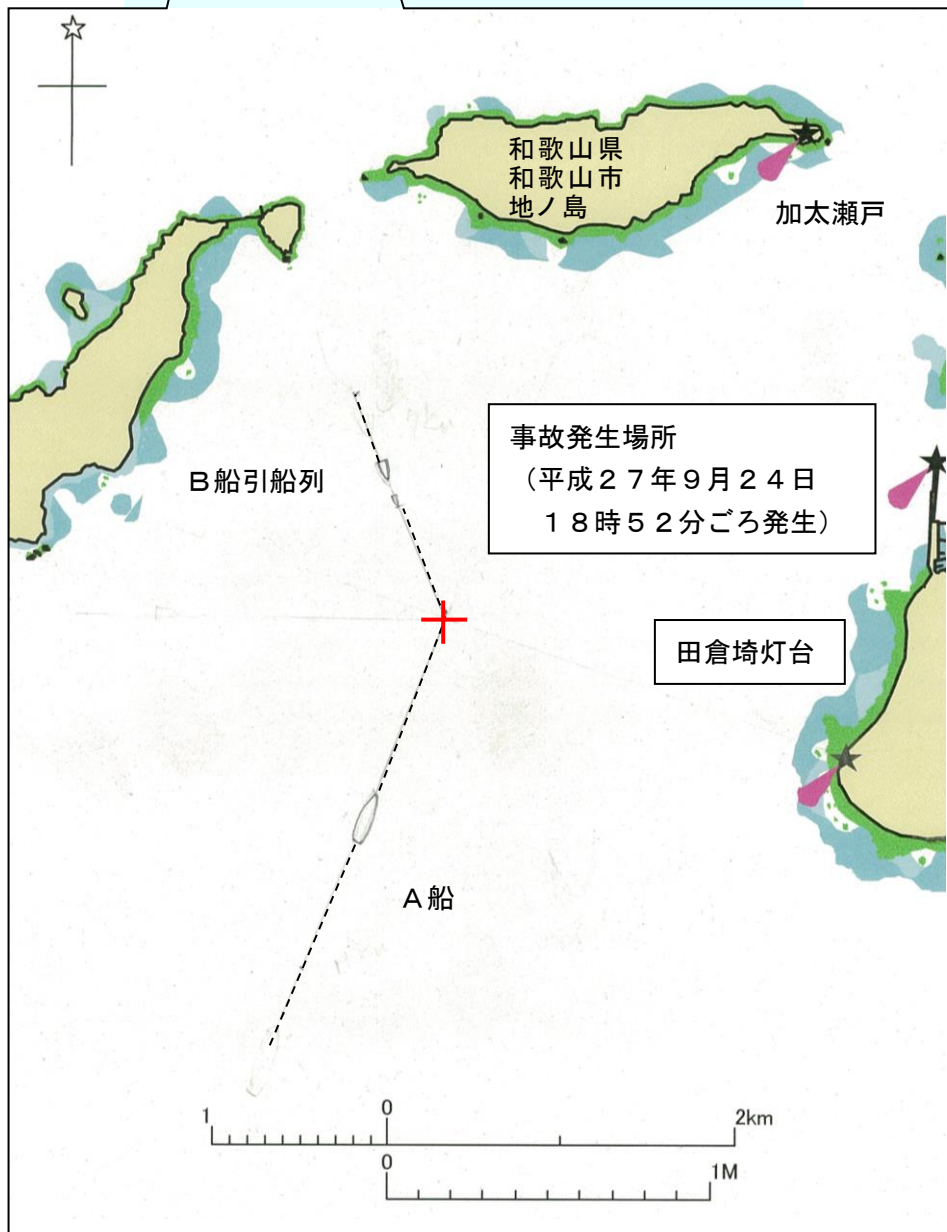
付図1 事故発生経過概略図

<p>B 船長B 男性 61歳 一級小型船舶操縦士・特殊小型船舶操縦士・特定 免許登録日 昭和61年11月21日 免許証交付日 平成24年7月2日 (平成29年7月2日まで有効)</p> <p>C 船長C 男性 66歳 六級海技士(航海) 免許年月日 平成8年11月18日 免状交付年月日 平成25年7月9日 免状有効期間満了日 平成30年7月16日</p>
死傷者等	なし
損傷	<p>A 船首部に擦過傷 B なし C 右舷外板に凹損</p>
気象・海象	<p>気象：天気 雨、風向 西、風力 1、視界 良好 海象：海上 平穏、潮汐 下げ潮の中央期 日没時刻：17時55分ごろ(和歌山)</p>
事故の経過	<p>A船は、法定灯火を表示し、地ノ島南方沖を加太瀬戸に向けて約11ノット(kn)の速力(対地速力、以下同じ。)で北北東進中、航海士Aが、手動操舵で単独の船橋当直に当たっていたところ、左舷船首方にB船の白灯を認め、B船がA船の進路を避けると思い、航行を続けた。</p> <p>航海士Aは、B船が接近するので、探照灯を照射するとともに左舵を取り、B船の船尾方を通過しようとしたところ、船首方至近にC船を認め、機関を全速力後進にかけたが、平成27年9月24日18時52分ごろA船の船首部とC船の右舷中央部とが衝突した。</p> <p>B船は、船体中央部のトーイングフックにC船の船首から出されたえい航索(直径約20mm、長さ約40m)を掛けて全長約60mの引船列(以下「B船引船列」という。)を構成し、マスト頂部に白色の全周灯1個、マスト灯1個、舷灯1対、船尾灯1個及び引き船灯1個を表示し、和歌山県和歌山下津港<small>しもつ</small>に向けて地ノ島南方沖を約9knの速力で南南東進した。</p> <p>B船は、船長Bが、手動操舵で単独の船橋当直に当たっていたところ、右舷約30°方向にA船の紅灯1個を認め、A船の船尾方を通過できるとして同じ針路及び速力で航行した。</p> <p>船長Bは、A船が近くに見えたので、右舵一杯としたところ、えい航索が切断したのを認めた。</p> <p>C船は、主機及び発電機の故障により、法定灯火を表示できず、B船にえい航されて地ノ島南方沖を南南東進中、船長Cが右舷前方に接近するA船の灯火を認めたが、えい航索が切断したので同じ針路で航</p>

<p>行し、A船と衝突した。</p> <p>C船は、船長Cが損傷状況を確認して航行可能と判断し、えい航索をつなぎ直してB船にえい航され、和歌山下津港に入港した。</p> <p>(付図1 事故発生経過概略図 参照)</p>
その他の事項	<p>A船は、レーダーを装備し、本事故当時、作動させていた。</p> <p>B船は、交通船兼作業船であり、流出油防除の目的で操舵室天板上に射水装置を、船体中央部にオイルフェンスの展張用としてえい引能力7tfのトーイングフックをそれぞれ設備していた。</p> <p>B船は、引き船灯1個を設備していたので、マスト上部に設置されていた停泊灯(全周灯)と共に表示してC船をえい航することとした。</p> <p>B船は、探照灯等でえい航索を照射していなかった。</p> <p>C船は、マスト上部に懐中電灯1個を取り付けて点灯していた。</p>
分析 乗組員等の関与 船体・機関等の関与 気象・海象等の関与 判明した事項の解析	<p>A あり、B あり、C なし</p> <p>A なし、B あり、C あり</p> <p>A なし、B なし、C なし</p> <p>A船は、地ノ島南方沖において北北東進中、航海士Aが、B船を視認した際、B船がA船の進路を避けると思い、レーダーを用いて見張りを適切に行っていなかったことから、C船に気付かず、B船の船尾方を通過しようとしたところ、C船と衝突したものと考えられる。</p> <p>航海士Aは、B船引船列が、マスト灯2個を連掲せず、かつ、C船が法定灯火を表示せずに航行していたことから、C船との衝突の直前までC船の存在を認識できなかった可能性があると考えられる。</p> <p>B船引船列は、地ノ島南方沖において南南東進中、船長Bが、A船の船尾方を通過できるものと思い、A船に対する見張りを適切に行っていなかったことから、A船を近くに認め、右舵一杯としたところえい航索が切断し、C船が同じ針路で航行を続け、C船とA船とが衝突したものと考えられる。</p> <p>C船は、発電機が故障していたことから、法定灯火を表示することができなかったものと考えられる。</p> <p>B船は、法定灯火を表示していないC船をえい航して航行する際は、探照灯等によりえい航索を照射する等を行わなければならなかった。</p> <p>B船のえい航索が切断した状況については、明らかにすることはできなかった。</p>
