船舶事故調査報告書

船種船名 ケミカルタンカー SULPHUR GARLAND
IMO番号 9209013
総トン数 3,498トン

船種船名 油タンカー 第二和光丸
船舶番号 141721
総トン数 2,018トン

事故種類 衝突
発生日時 平成27年10月17日 03時26分39秒ごろ
発生場所 山口県下関市六連島東方沖（関門港関門航路内）
六連島灯台から真方位071° 1,360m付近
（概位 北緯33° 58.9′ 東経130° 52.9′）

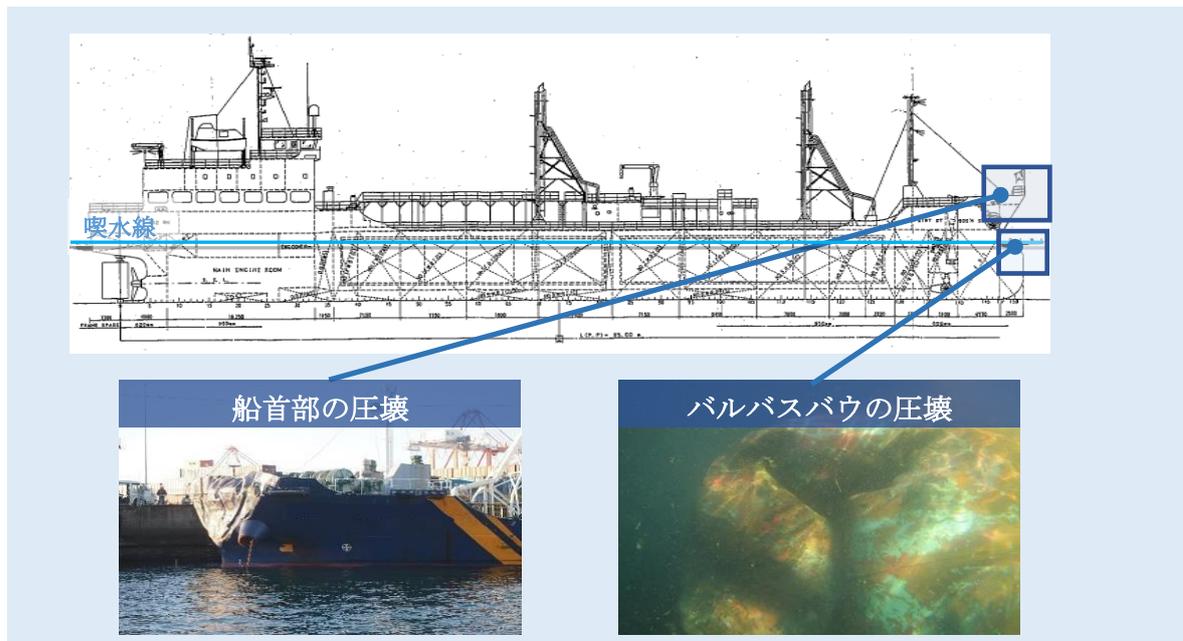
図2.3-1 A船の損傷状況

船長Aの口述及びA船の運航者である第一タンカー株式会社(以下「A1社」という。)の回答書によれば、A船は、船首部及びバルバスバウに圧壊を生じた。(図2.3-1参照)

- (1) A船は、船首部及びバルバスバウに圧壊を生じた。
- (2) B船は、右舷後部船側外板に破口を伴う凹損を生じた。

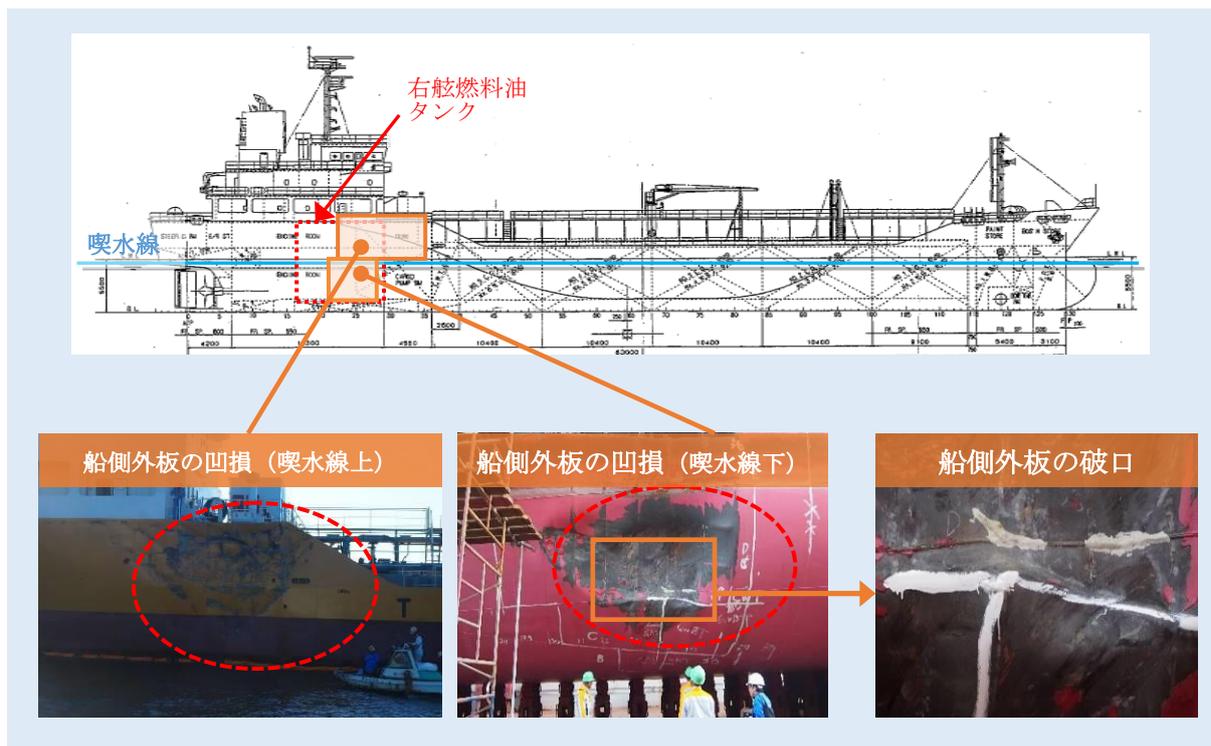
図 2.3-2 B 船の損傷状況

B船の運航者である昭和日タン株式会社(以下「B1社」という。)の回答書によれば、B船は、右舷後部船側外板に破口を伴う凹損を生じた。(図2.3-2参照)

- (1) 本事故当時、関門海峡の流向は東流であり、関門航路西口付近においては、04時49分に東流最強約2.4knとなって、08時56分に西流に転流していた。
- (2) 衝突により、B船の右舷後部船側水面下外板に破口を生じ、燃料タンクから、C重油約13klが海上に流出し、関門航路西口付近から、同航路内の彦島東側海域まで流出したものと考えられる。
- (3) 上記(1)及び(2)から、衝突によって、生じたB船右舷後部外板の破口から、C重油約13klが流出し、08時56分ごろ西流に転流するまでの間、関門海峡の潮流に乗って、同航路の彦島東側海域まで流出したものと考えられる。

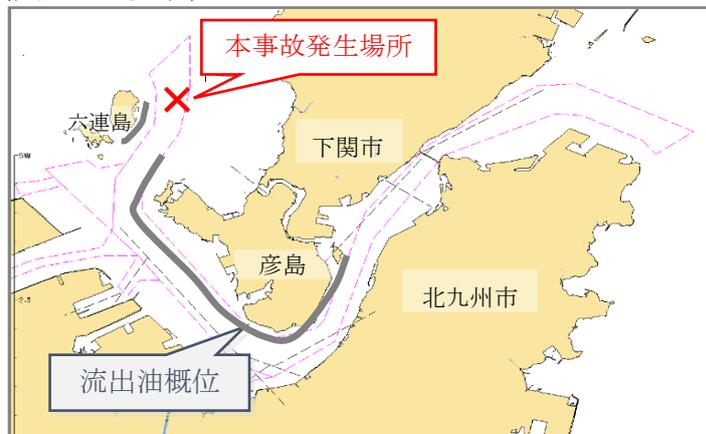
図2.9 流出油概位

- ① B船から流出した燃料油は、17日11時ごろ、関門航路の西口付近から同航路内の彦島東側海域にかけて、帯状の浮遊油となっていることが確認された。(図2.9参照)

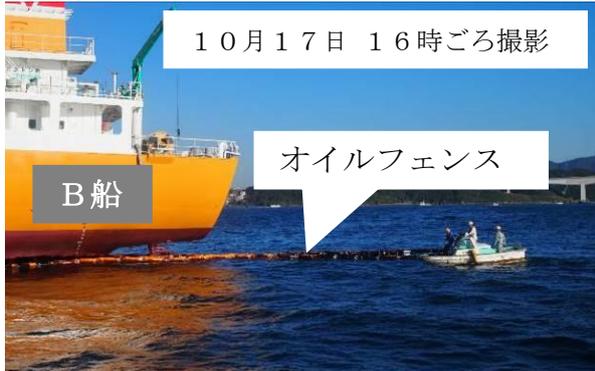
写真2.9-1 B船のオイルフェンス

B船の乗組員は、04時05分ごろ、海上へのC重油の流出を確認し、船長Bは、B₁社へ連絡するとともにオイルフェンスの展張及び油吸着マットでの回収を乗組員に指示した。

B船の乗組員は、04時30分ごろ、オイルフェンスの展張を完了した。

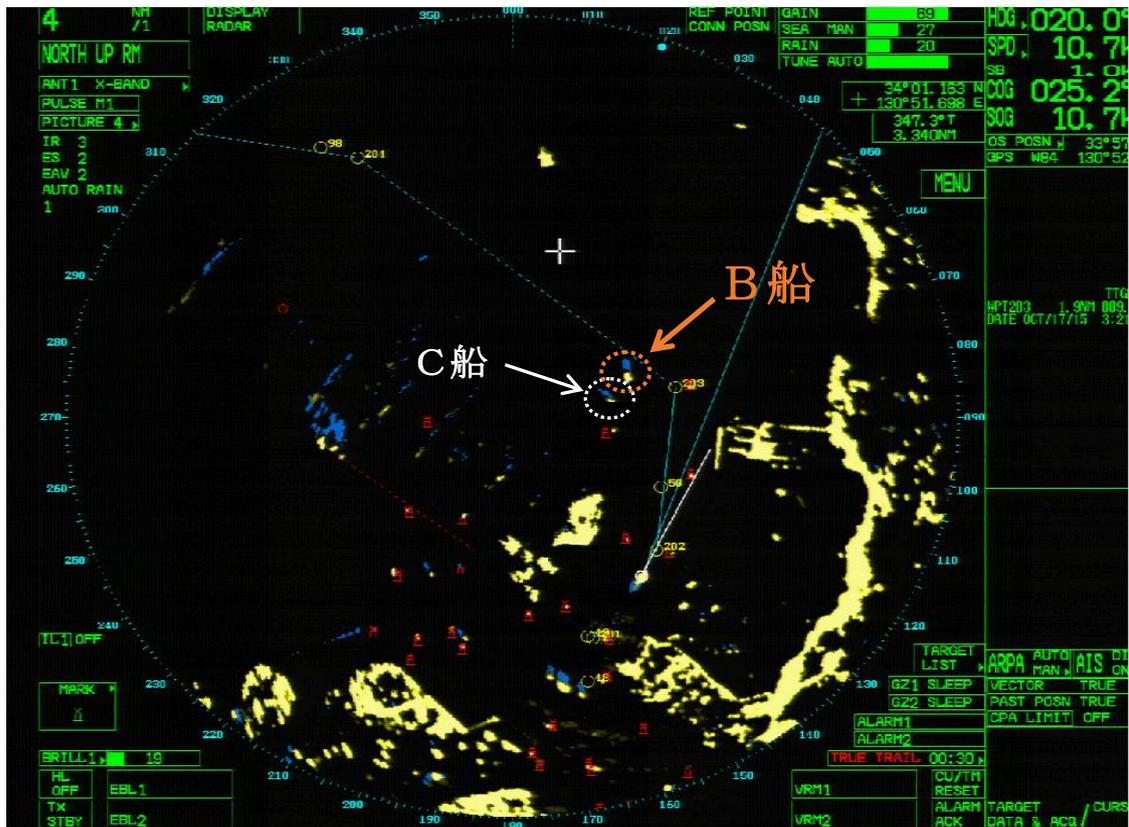
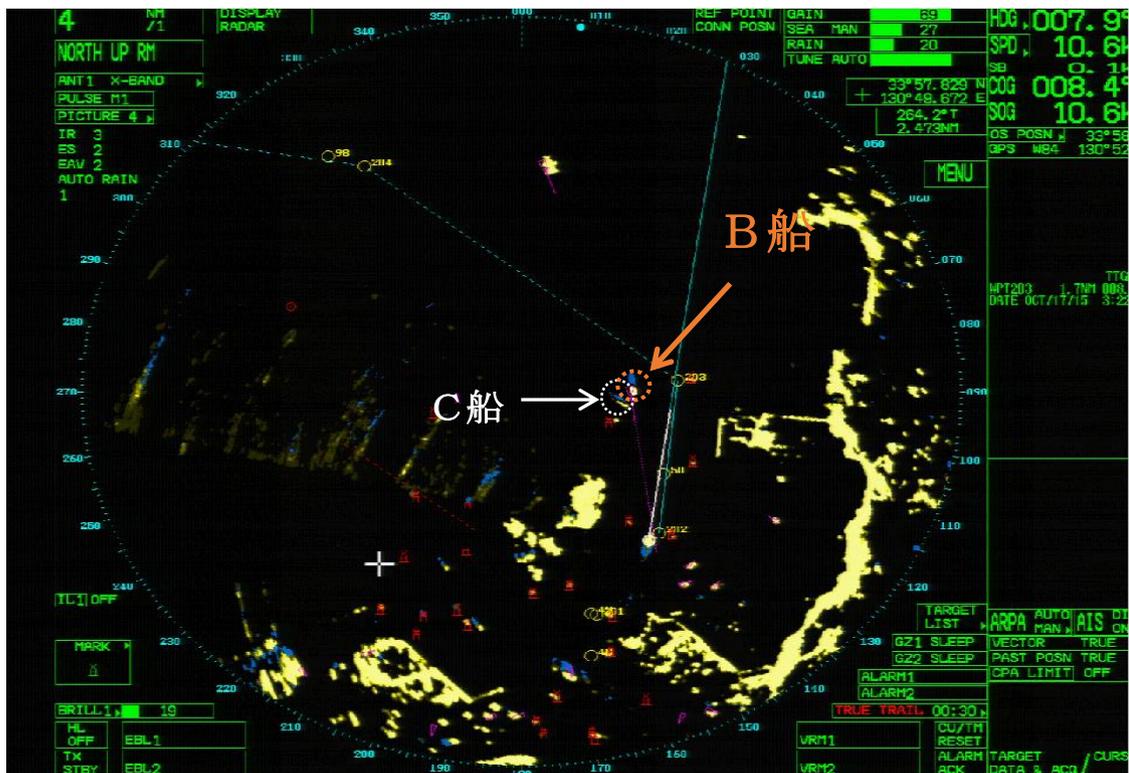
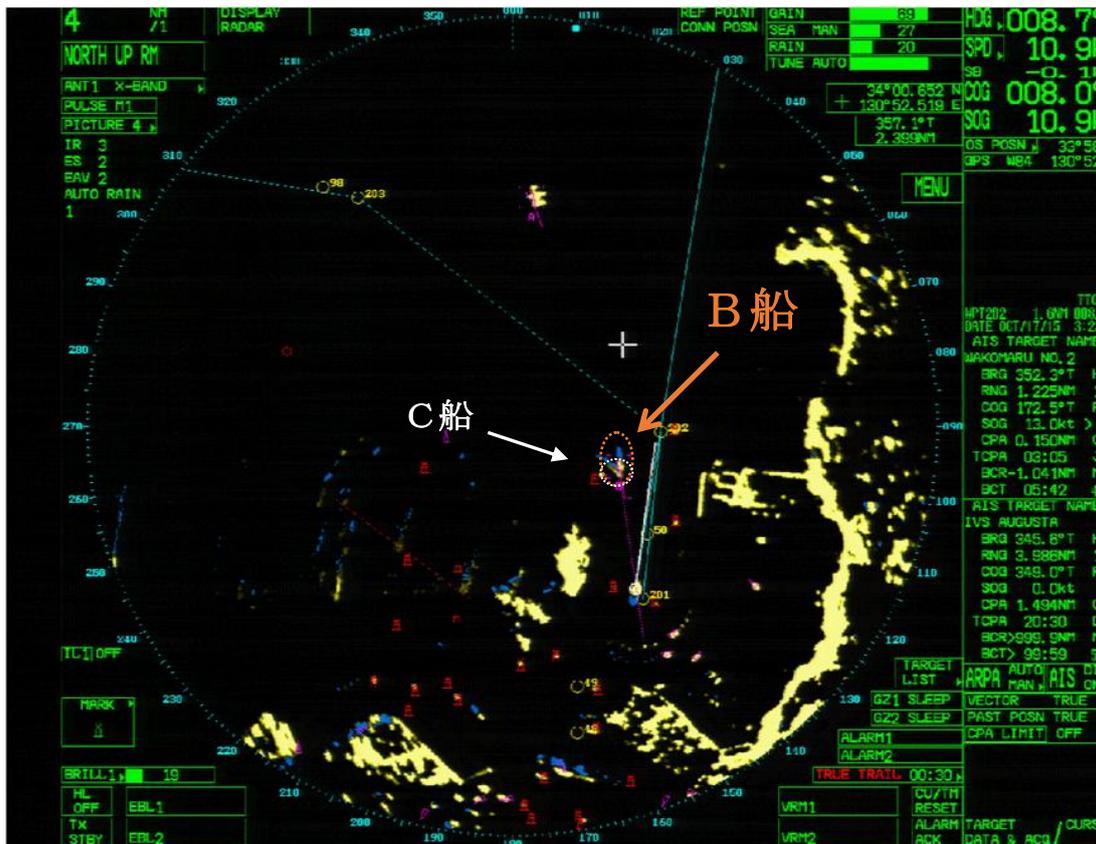
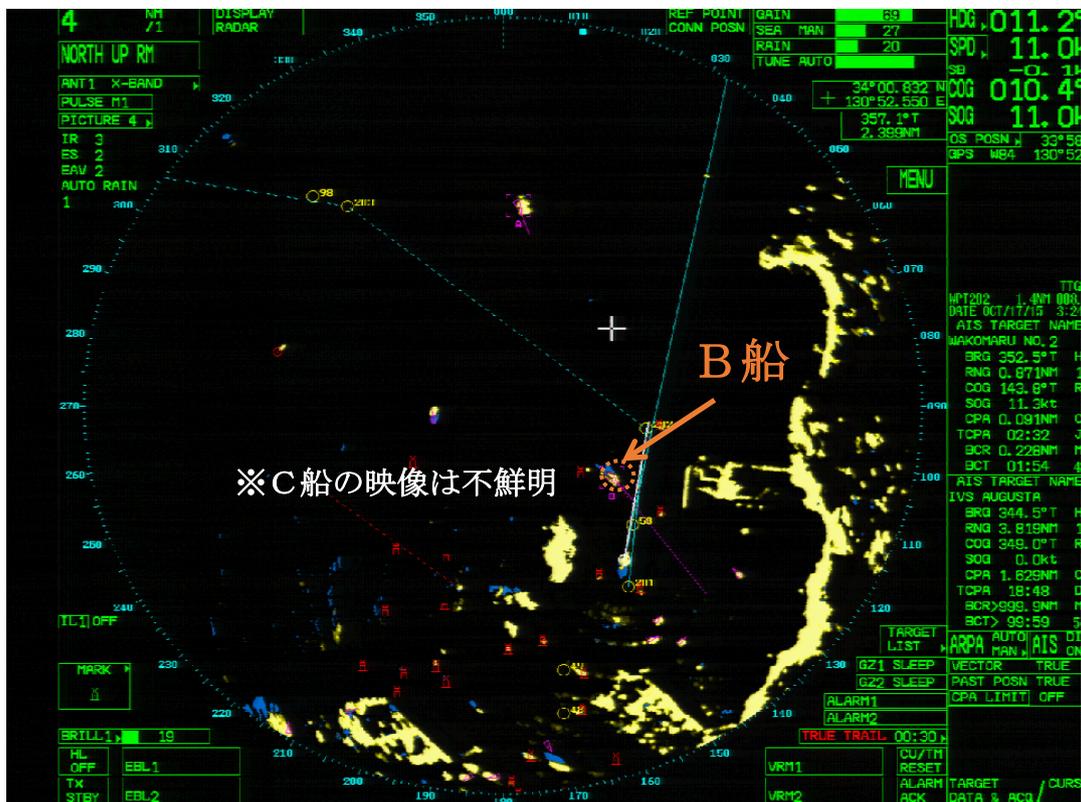
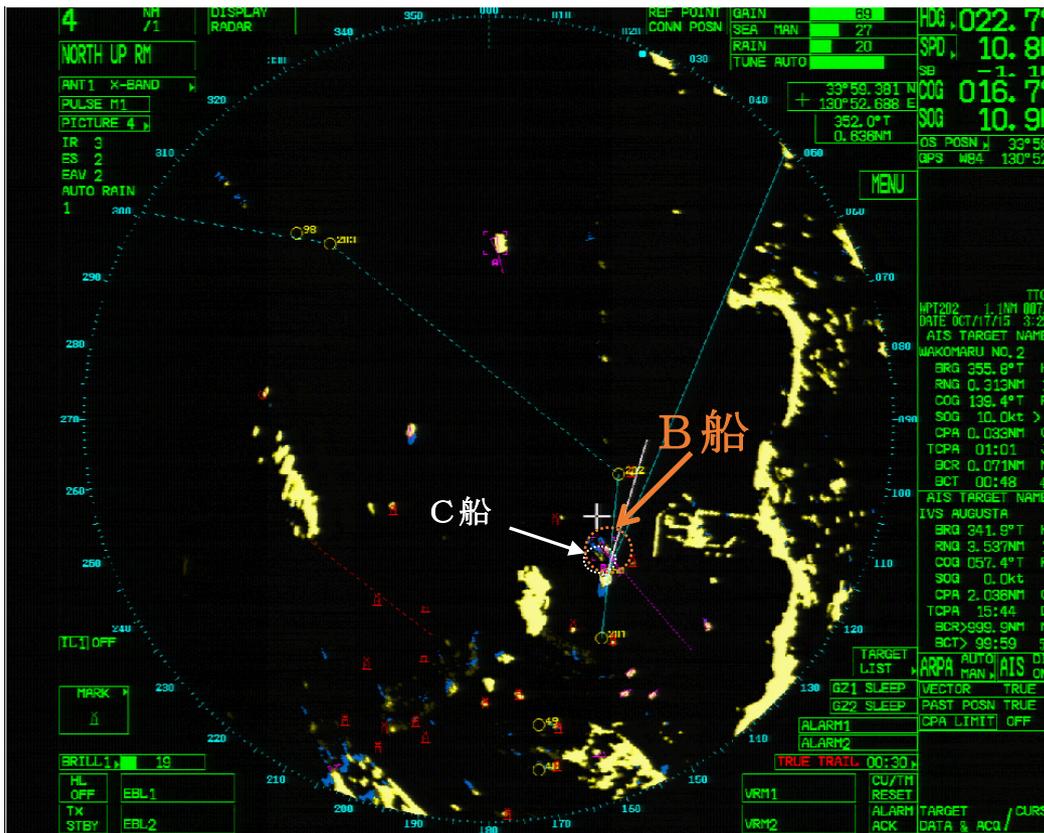
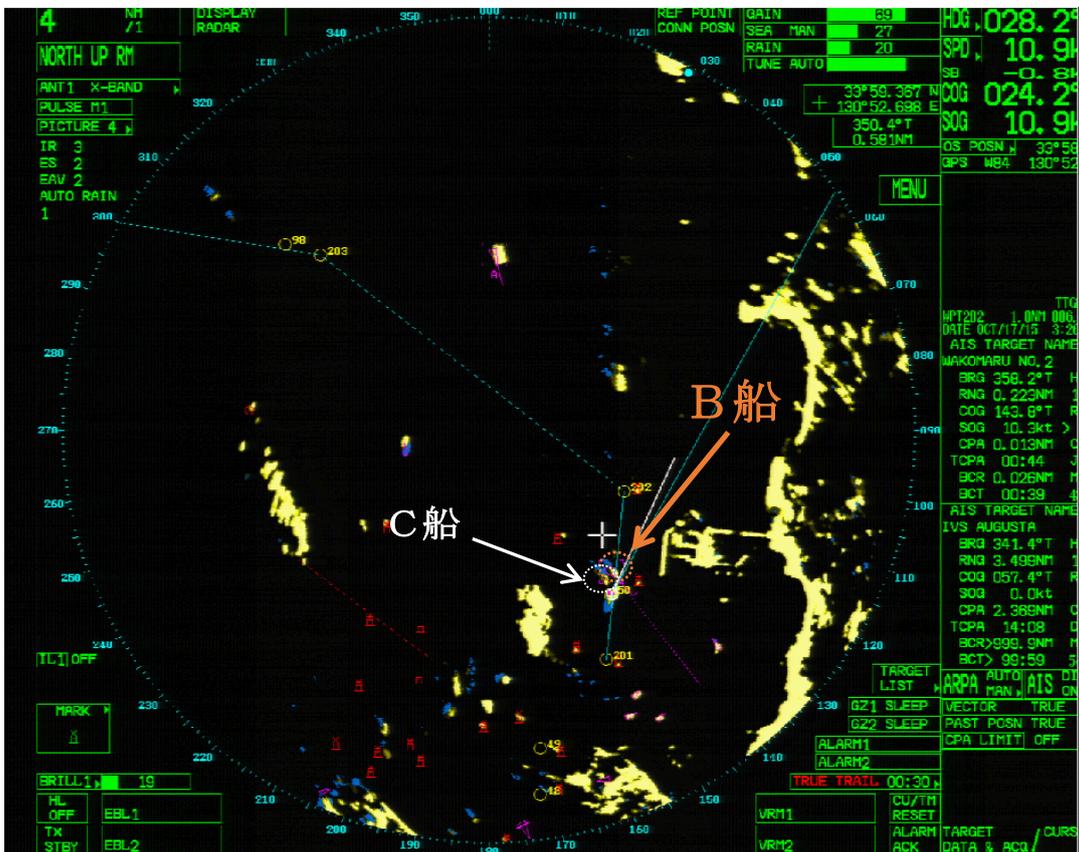
付図1 A船のレーダー映像

- ① 03時21分ごろから、A船のレーダーには、B船の右前方に小型船らしき映像が映っていた。
 - ② 03時23分ごろから、A船のレーダーには、AIS情報を重畳させる機能によりB船の情報が表示されていた。
 - ③ 小型船らしき映像は、A船のレーダーの捕捉機能によって捕捉及び追尾されていなかった。
- (付図1 A船のレーダー映像 参照)

- ⑨ A船のレーダー画面には、03時21分ごろからC船が映っていたことから、船長Aが船橋にいれば、航海士Aがレーダー監視につくことができ、C船に気付いた可能性があると考えられる。(付図1 A船のレーダー映像 参照)
- ⑩ A船の船橋内の会話に汽笛音等が記録されていないことから、航海士Aは、右舷灯を見せて接近するB船に対し、注意喚起信号等を行っていなかったものと考えられる。
- ⑪ 航海士AがB船の意図が分からないと思った際に音響等による注意喚起信号、減速等の措置を講じていれば、本事故の発生若しくは被害の拡大を防止できた可能性があると考えられる。
