船舶事故調査報告書

事故種類	乗揚
発生日時	平成28年3月13日 21時30分ごろ
発生場所	高知県大月町柏島南西端付近 柏島灯台から真方位241° 300m付近 （概位 北緯32° 46.0′ 東経132° 37.1′）
事故の概要	貨物船第六十一龍丸は、宿毛湾を南東進中、柏島南西端付近に乗り揚げた。 第六十一龍丸は、右舷船尾部の破口等を生じた。
事故調査の経過	平成28年3月14日、本事故の調査を担当する主管調査官（神戸事務所）ほか1人の地方事故調査官を指名した。 原因関係者から意見聴取を行った。
事実情報 船種船名、総トン数 船舶番号、船舶所有者等 L×B×D、船質 機関、出力、進水等	貨物船 第六十一龍丸、499トン 132679、光潮物産株式会社（A社） 76.55m×12.00m×7.00m、鋼 ディーゼル機関、1,177kW、平成3年7月
乗組員等に関する情報	船長 男性 55歳 三級海技士（航海） 免許年月日 平成元年3月9日 免状交付年月日 平成25年7月11日 免状有効期間満了日 平成31年3月8日
死傷者等	なし
損傷	右舷船尾部に破口及び機関室に浸水（全損）
気象・海象	気象：天気 雨、風向 北西、風速 約8m/s、視程 約3海里（M） 海象：波高 約0.5m、潮汐 ほぼ満潮時
事故の経過	本船は、船長ほか4人が乗り組み、石灰石約1,450tを積載し、千葉県館山市館山港に向けて大分県津久見市津久見港を出港し、平成28年3月13日19時30分ごろ、船長が航海士と船橋当直を交替して自動操舵で単独の船橋当直についた。 本船は、柏島と高知県宿毛市沖ノ島との間の狭い水道（以下「本件狭水道」という。）に向けて約9.5ノットの対地速力、自動操舵により真方位約125°の針路で航行中、20時57分ごろ宿毛市鶴来島

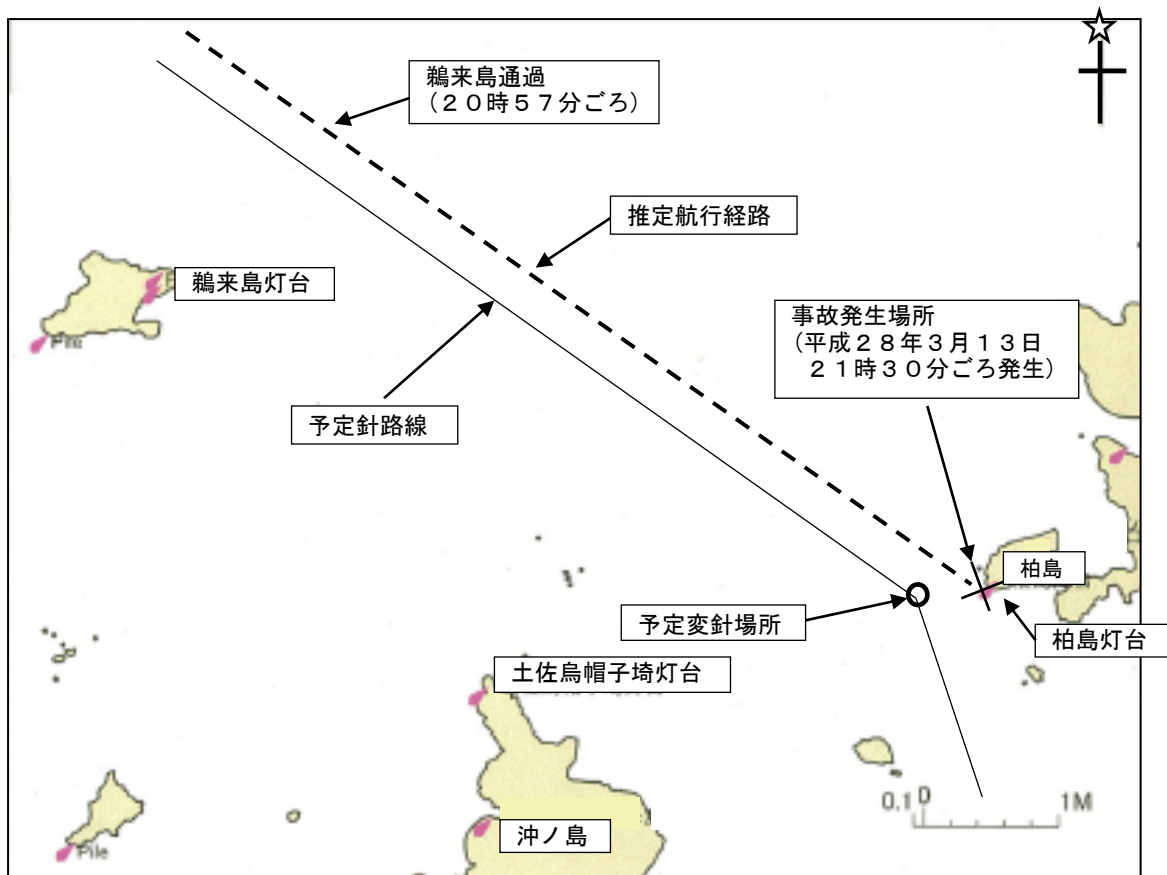
図1 事故発生経過概略図

<p>北東方沖約 1.5 M を通過した。</p> <p>船長は、21 時 20 分ごろ次の予定変針場所が柏島西方沖約 0.6 M であったが、本船が同島南西端と同変針場所との中間付近に向かう針路で航行していたので、自動操舵で右に約 5° 変針すれば予定変針場所に向かうと思いながら航行した。</p> <p>本船は、船長が、21 時 29 分ごろレーダー及び GPS で位置を確認し、柏島に近すぎたと思って手動操舵に切り換え、右舵一杯を取ったが、21 時 30 分ごろ柏島南西端付近に乗り揚げた。</p> <p>船長は、直ちに、船体等に異常がないことを確認した後に、主機を停止し、乗組員に怪我がないことを確認した後、船舶電話により海上保安庁に本事故の発生を通報し、A 社に連絡した。</p> <p>本船は、自力で離礁できず、14 日、風浪により船底に破口等が生じて機関室に浸水し、A 社が手配した民間救助会社による離礁も荒天で不可能となり、乗組員全員が A 社手配の渡船により退船した。</p> <p>本船は、その後、民間救助会社の引き船により引き下ろされたが、廃船となった。</p> <p>(付図 1 事故発生経過概略図 参照)</p>
<p>その他の事項</p>	<p>船長は、本件狭水道の航行経験が約 100 回であった。</p> <p>本船は、13 日の朝方に津久見港へ入港し、荷揚及び積荷作業を行って夕方に岀港した。</p> <p>船長は、本事故当時、慣れた海域であり、右に約 5° 変針しようと思った頃から気が緩み、ぼーっとしていたと本事故後に思った。</p> <p>本船の船橋に、船橋航海当直警報装置が備えられ、本事故当時作動していたものの、警報は鳴らなかった。</p> <p>本船の喫水は、船首約 3.75 m、船尾約 4.95 m であった。</p>
<p>分析</p> <p>乗組員等の関与</p> <p>船体・機関等の関与</p> <p>気象・海象等の関与</p> <p>判明した事項の解析</p>	<p>あり</p> <p>なし</p> <p>なし</p> <p>本船は、宿毛湾を本件狭水道に向けて南東進中、船長が、見張りを適切に行っていなかったことから、柏島南西端に向けて航行していることに気付くのが遅れ、同島南西端付近に乗り揚げたものと考えられる。</p> <p>船長は、本件狭水道を約 100 回も航行した慣れた海域であったことから、気が緩み、覚醒水準が低下していたものと考えられる。</p>

<p>原因</p>	<p>本事故は、夜間、本船が、宿毛湾を本件狭水道に向けて南東進中、船長が、見張りを適切に行っていなかったため、柏島南西端に向けて航行していることに気付くのが遅れ、同島南西端付近に乗り揚げたものと考えられる。</p>

参考	<p>A社は、本事故後、全乗組員に対して次の再発防止策の指導を徹底した。</p> <ul style="list-style-type: none">・ 狭い水道、潮流の速い海域では、スタンバイ配置とし、見張りの増員及び機関用意をすること。・ 基準航路を航行し、外れていないか、海図、GPS、レーダー等により自船位置を把握すること。・ 航海当直中は常に緊張感を持って対処すること。・ 慣れた航路であっても過信しないこと。 <p>今後の同種事故等の再発防止に役立つ事項として、次のことが考えられる。</p> <ul style="list-style-type: none">・ 航海当直中疲労を感じた際は、他の乗組員に交替してもらうこと。
-----------	--
