## 船舶事故調査報告書

平成29年1月19日  
 運輸安全委員会（海事専門部会）議決  
 委員 庄 司 邦 昭（部会長）  
 委員 小須田 敏  
 委員 根 本 美 奈

事故種類	衝突
発生日時	平成28年3月20日 16時24分ごろ
発生場所	和歌山県和歌山下津港海南区 海南北防波堤灯台から真方位156°30m付近 （概位 北緯34°08.8′ 東経135°11.0′）
事故の概要	プレジャーボート <sup>コンポゼ</sup> CONPOZEは、北東進中、また、ミニボート（船名なし）は、漂流中、両船が衝突した。 ミニボート（船名なし）は、操縦者が負傷し、船尾部が分断して沈没し、また、CONPOZEは、推進器翼に曲損を生じた。
事故調査の経過	平成28年3月22日、本事故の調査を担当する主管調査官（神戸事務所）ほか1人の地方事故調査官を指名した。 原因関係者から意見聴取を行った。
事実情報 船種船名、総トン数 船舶番号、船舶所有者等 L×B×D、船質 機関、出力、進水等	A プレジャーボート CONPOZE、5トン未満 271-25082和歌山、個人所有 8.05m (Lr) × 2.84m × 1.26m、FRP ガソリン機関、110.30kW、平成3年12月 B ミニボート（船名なし）、総トン数なし なし、個人所有 約2.38m×約1.20m×約0.40m、FRP ガソリン機関、1.49kW、不詳
乗組員等に関する情報	A 船長A 男性 74歳 一級小型船舶操縦士・特殊小型船舶操縦士・特定 免許登録日 平成18年5月19日 免許証交付日 平成28年2月8日 （平成33年5月18日まで有効） B 操縦者B 男性 45歳 操縦免許 なし
死傷者等	A なし B 重傷 1人（操縦者B）
損傷	A 推進器翼に曲損 B 船尾部が分断（全損）
気象・海象	気象：天気 晴れ、風向 北、風力 3、視界 良好

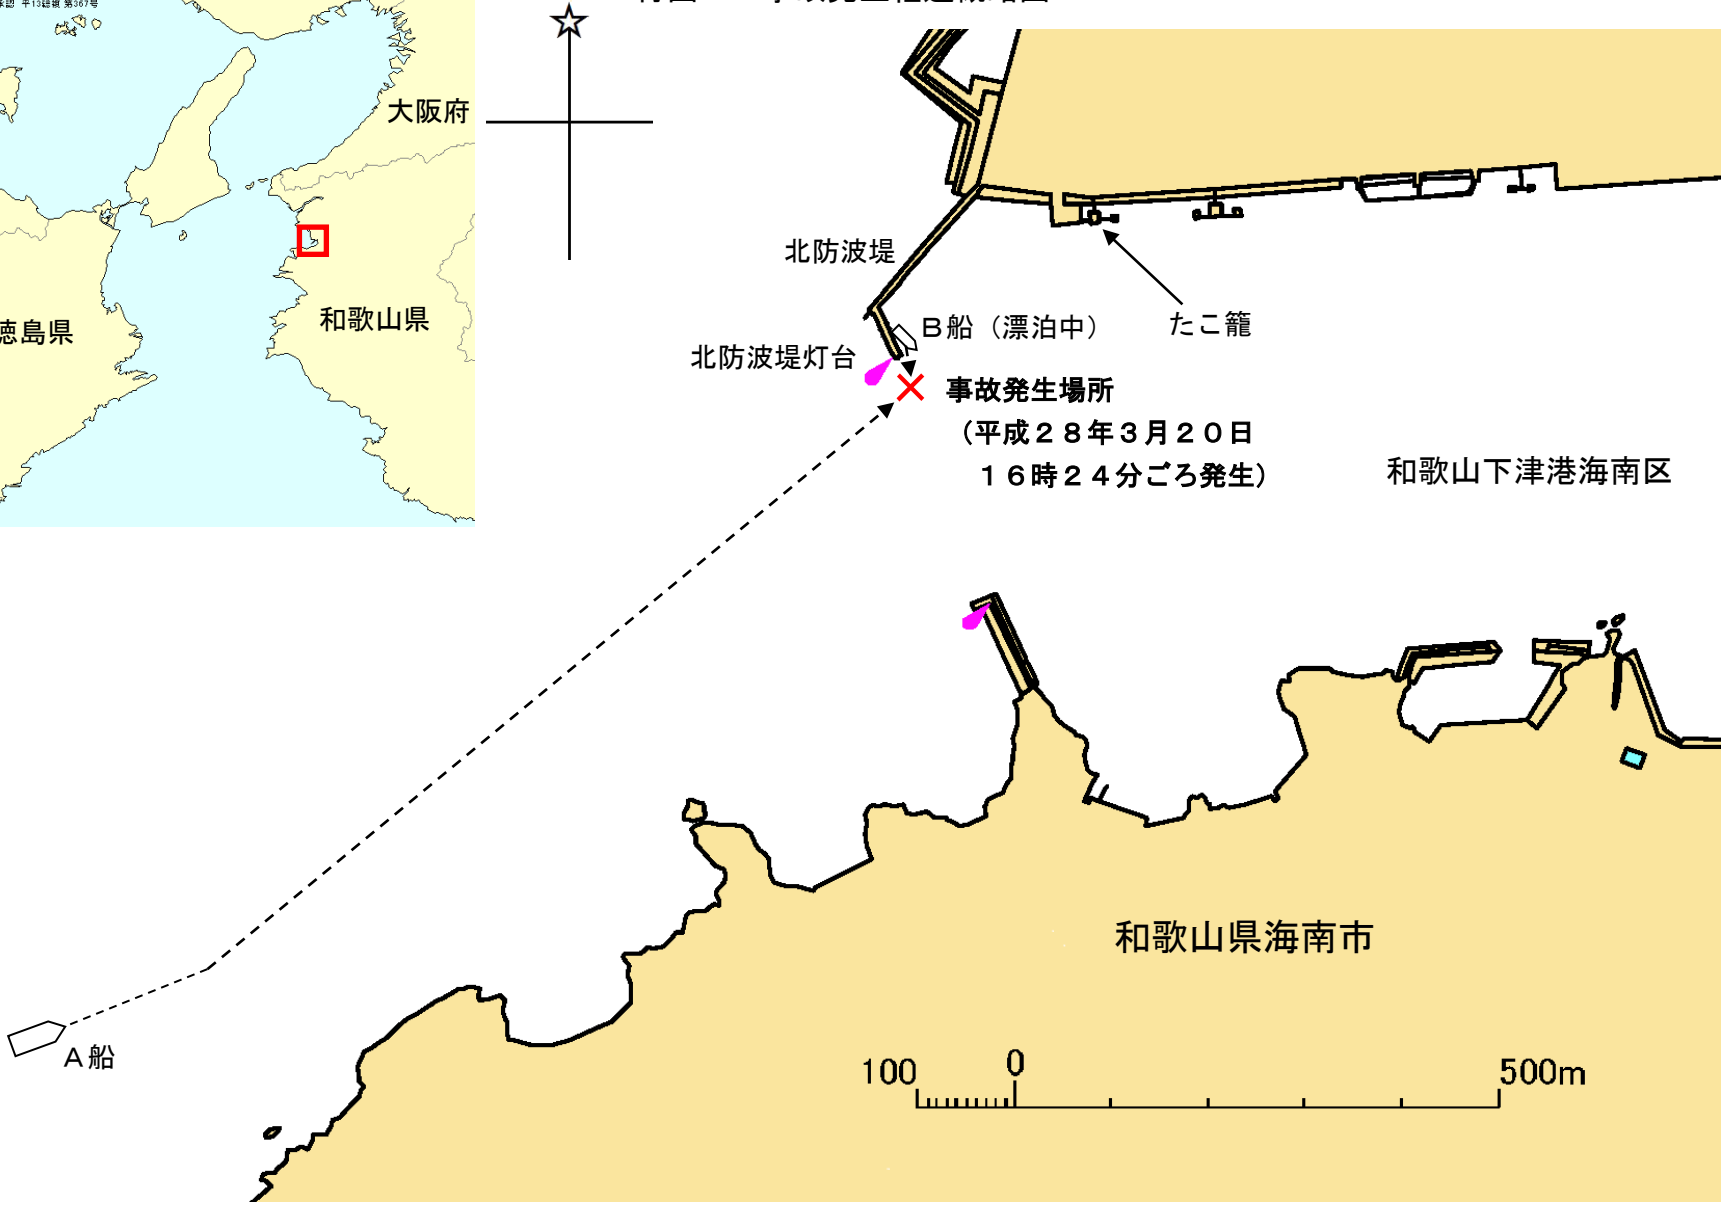
付図1 事故発生経過概略図

<p>海象：波高 約1m、潮汐 高潮時</p>
<p>事故の経過</p>	<p>A船は、船長Aが1人で乗り組み、和歌山下津港海南区で釣りを終えた後、前もって仕掛けておいたたこ籠を揚げる目的で、海南北防波堤灯台（以下「北防波堤灯台」という。）の北東方の岸壁付近に向けて約10ノット（kn）の速力（対地速力、以下同じ。）で北東進した。</p> <p>船長Aは、平成28年3月20日16時24分ごろ、衝撃を感じ、操舵室から出て船尾方を見たところ、停船したA船に向かって泳いで来る操縦者Bを認めた。</p> <p>B船は、操縦者Bが1人で乗船し、和歌山下津港海南区の北防波堤東側で釣りを終え、16時20分ごろ漂泊している状態で釣り道具の片付けを始めた。</p> <p>操縦者Bは、釣り道具の片付けを終えて船外機を始動しようとしたところ、右舷方約10mの所にB船に向けて接近するA船を認めた。</p> <p>操縦者Bは、大声を上げたものの、危険を感じ、海中に飛び込んだ。</p> <p>操縦者Bは、船長AによりA船に引き揚げられた後、海南市所在のマリーナに運ばれ、マリーナの職員が119番通報で要請した救急車により、病院に搬送され、左脛骨骨幹部開放骨折と診断された。</p> <p>（付図1 事故発生経過概略図 参照）</p>
<p>その他の事項</p>	<p>A船は、約10knの速力で航行すると、船首が浮上し、正船首から左に約60°の範囲に死角が生じていた。</p> <p>船長Aは、北防波堤灯台の南西方約1,000mで減速して針路を北東に向けた際、前方に他船を認めなかった。</p> <p>船長Aは、前路に他船はいないものと思い、増速して約10knの速力とし、操舵室前部右舷側にある操縦席に腰を掛けた状態で見張りを行っていた。</p> <p>船長Aは、針路を北東に向けた後、B船が北防波堤の陰からA船の進路方向へ圧流されたのではないかと本事故後に思った。</p> <p>操縦者Bは、北防波堤先端から北北西方約30mの同防波堤東側に設置されているはしごにB船の船尾からロープをつないで釣りをしていた。</p> <p>操縦者Bは、釣りを終えた後、はしごからロープを外して下方を向いて釣り道具の片付けを行っていた。</p> <p>操縦者Bは、北防波堤先端付近まで圧流されることはないものと思っていた。</p> <p>操縦者Bは、思っていた以上にB船が圧流されていたと本事故後に思った。</p> <p>操縦者Bは、釣り道具の片付けを終えてからロープを外せばよかったと本事故後に思った。</p>
