## 船舶事故調査報告書

平成29年1月26日  
 運輸安全委員会（海事専門部会）議決  
 委員 庄司邦昭（部会長）  
 委員 小須田 敏  
 委員 根本美奈

事故種類	乗揚
発生日時	平成28年5月3日 15時40分ごろ
発生場所	兵庫県南あわじ市灘白崎海岸 沼島灯台から真方位023°4.5海里（M）付近 （概位 北緯34°14.2′ 東経134°51.8′）
事故の概要	引船THE NEPTUNE 8 は、起重機船NEPTUNEをえい航して航行中、えい航索が切断し、NEPTUNE が消波ブロックに乗り揚げた。 NEPTUNE は、船底に破口等を生じた。
事故調査の経過	平成28年5月6日、本事故の調査を担当する主管調査官（神戸事務所）を指名した。 なお、後日、1人の地方事故調査官を新たに指名した。 原因関係者から意見聴取を行った。
<b>事実情報</b> 船種船名、総トン数 船舶番号、船舶所有者等 L×B×D、船質 機関、出力、進水等	A 引船 THE NEPTUNE 8（タイ王国籍）、381トン 8007755（IMO番号）、SURATTHANI DOCKYARD CO., LTD 34.85m×10.00m×4.50m、鋼 ディーゼル機関2基、3,088kW（合計）、1980年9月15日 B 起重機船 NEPTUNE（タイ王国籍）、1,370.42トン なし、SURATTHANI DOCKYARD CO., LTD. 42.00m×27.00m×3.80m、鋼 機関なし、1989年建造
乗組員等に関する情報	A 船長A（タイ王国籍） 男性 33歳 船長免状（タイ王国発給） 交付年月日 2016年3月10日 （2021年3月9日まで有効） 機関長A（タイ王国籍） 男性 36歳 機関長免状（タイ王国発給） 交付年月日 2014年9月25日 （2019年9月24日まで有効）
死傷者等	なし
損傷	A なし B 船底部に破口等（全損）

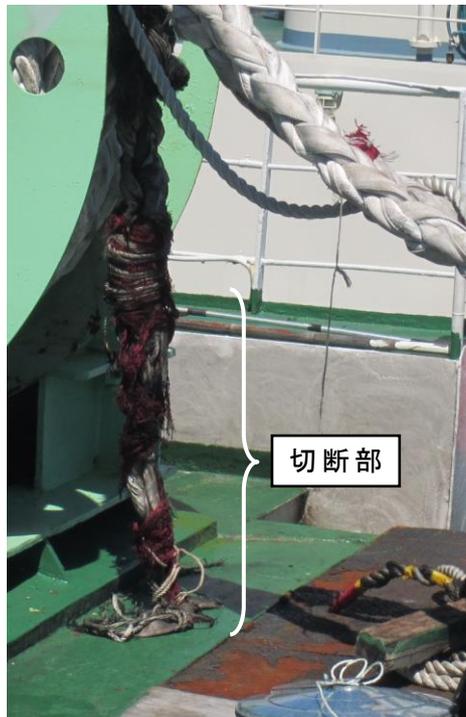
<p>思い、出港した。</p> <p>船長Aは、一旦、外洋に出ると避難する港がないので、天候の悪化とB船の乗組員の安全を考慮して徳島小松島港へ避難することを考えたものの、同港及び同港付近の海図を保有していなかったため、出港地へ戻ることにした。</p> <p>船長Aは、A船の船尾部に波高約2～3mの波を受ける状況下、天候を考え、いつもより速力を落として約4knで航行を続けた。</p> <p>えい航索は、A船の船尾部付近で切断していた。</p> <p>船長Aは、えい航ロープのえい航アーチの振止め部との接触部及びえい航アーチの振止め部の擦れ当てが、損耗していたのを本事故後に見た。</p> <p>船長Aは、本事故時、A船の機関が停止して操船することができず、A船がローリング（横揺れ）及びピッチング（縦揺れ）を繰り返していたので、えい航索がえい航アーチ振止め部に擦れて切断したと思った。</p> <p>船長Aは、えい航索を取り直そうと考えたものの、荒天状況下、片方の主機だけでは、B船に接近することは危ないと考えて諦めた。</p> <p>船長Aは、約14年の乗船経験があり、そのうち、他のタグボートの経験が約1年であったものの、荒天時のえい航経験もあり、操船に不安はなかった。</p> <p>機関長Aは、機関士としての経験が10年以上あり、機関長として約1年の経験があった。</p> <p>機関長Aは、本事故当時、機関室で当直中であり、横揺れ等は感じていたものの、主機に異常は感じていなかった。</p>
<p><b>分析</b></p> <p>乗組員等の関与 船体・機関等の関与 気象・海象等の関与 判明した事項の解析</p>	<p>A あり、B なし A あり、B なし A あり、B あり</p> <p>A船引船列は、強風波浪注意報が発表されている状況下、沼島南東方沖を北東進中、えい航索が擦れて切断したことから、B船が北方へ圧流されて灘白崎海岸の消波ブロックに乗り揚げたものと考えられる。</p> <p>えい航索は、A船の主機が停止した際、ローリング等により擦れたことから、切断したものと考えられるが、主機が停止した要因を明らかにすることはできなかった。</p>

写真2 えい航ロープの切断部

<p>られる。</p> <ul style="list-style-type: none"><li>・ 気象情報の入手を確実にし、注意報等が発表されている場合は、状況に応じて早めに避難することが望ましい。</li><li>・ えい航ロープ及びえい航アーチ振止め部の擦れ当てを十分に行うこと。</li></ul>
--	---
