船舶事故調査報告書

平成29年2月2日
 運輸安全委員会（海事専門部会）議決
 委員 庄 司 邦 昭（部会長）
 委員 小須田 敏
 委員 根 本 美 奈

事故種類	乗員死亡
発生日時	平成27年3月25日 14時09分ごろ
発生場所	阪神港尼崎西宮芦屋区ヨットハーバー南方沖 西宮内防波堤灯台から真方位258°600m付近 （概位 北緯34°42.1′ 東経135°20.1′）
事故の概要	ヨット55049は、帆走中、転覆して乗員1人が死亡した。
事故調査の経過	平成27年3月26日、本事故の調査を担当する主管調査官（神戸事務所）ほか2人の地方事故調査官を指名した。 原因関係者から意見聴取を行った。
事実情報 船種船名、総トン数 船舶番号、船舶所有者等 L×B×D、船質 機関、出力、進水等	ヨット 55049、総トン数なし なし、高等学校 4.20m×1.63m×0.5m、FRP 機関なし、2013年6月28日（製造年月日）
乗組員等に関する情報	乗員A 男性 17歳 乗員B 男性 20歳
死傷者等	死亡 1人（乗員B）
損傷	なし
気象・海象	気象：天気 晴れ、風向 北、風速 約4～6m/s、視界 良好、気温 約8℃ 海象：波高 約0.5m、水温 約14℃
事故の経過	本船は、大学ヨット部の合宿練習において、大学併設校ヨット部（本事故当時）OBの関係者から大学併設校ヨット同好会にモニター用として貸与されたメインセールの写真撮影を行う目的で同セールを取り付け、乗員Aがスキッパーとして、乗員Bがクルーとして乗り、平成27年3月25日13時55分ごろ西宮市のヨットハーバー（以下「本件ハーバー」という。）を出発した。 本船は、14時02分ごろ本件ハーバー南方沖の写真撮影場所に到着し、14時04分ごろ本船の撮影に当たるレスキュー艇（以下「A船」という。）が到着したので、メインセール及びジブセール ^{てんぼん} を展帆し、北風を受けて北西方向へ右舷開きのクロスホールドで帆走を開始した。 本船は、14時05分ごろブームを左舷側一杯に出し、針路を南南

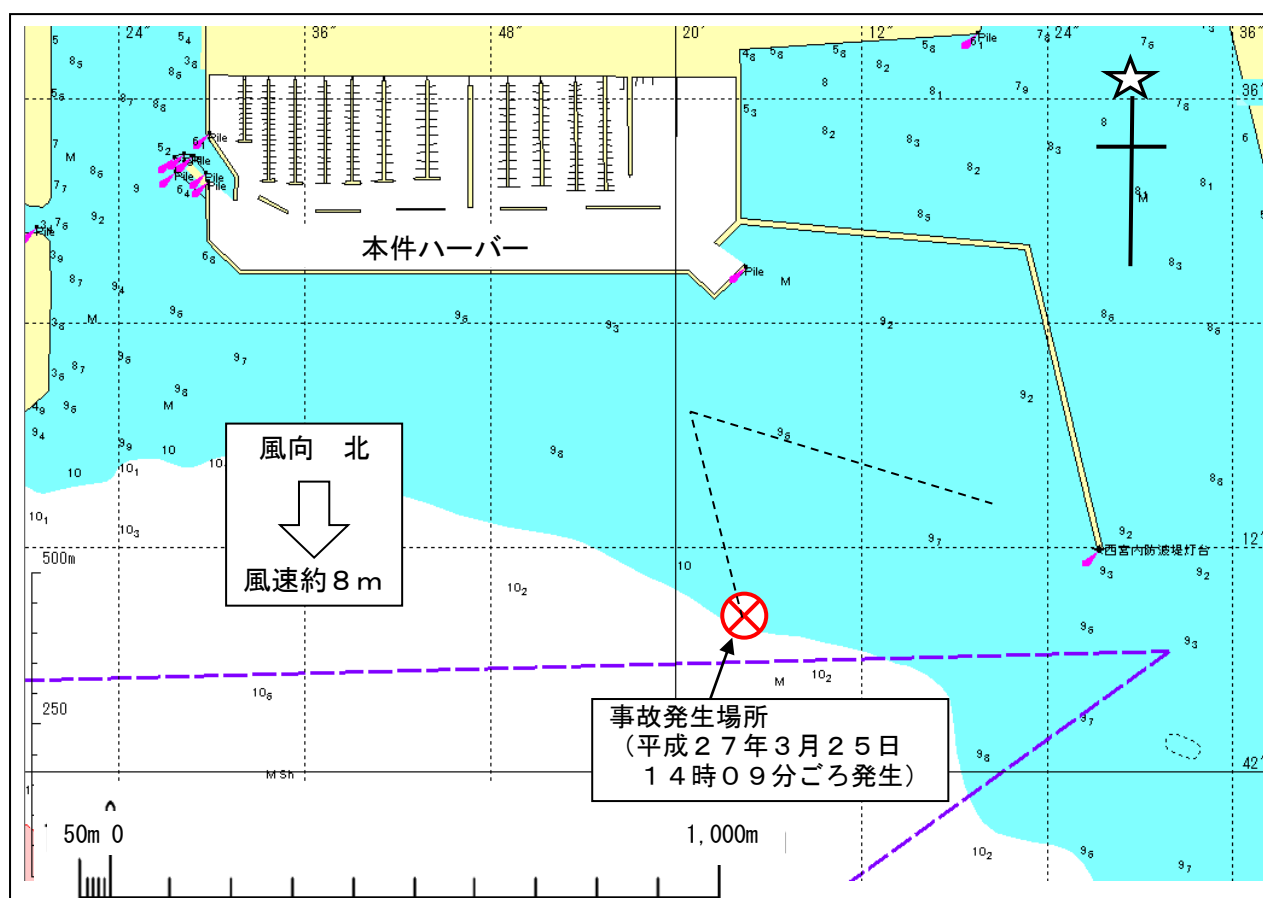
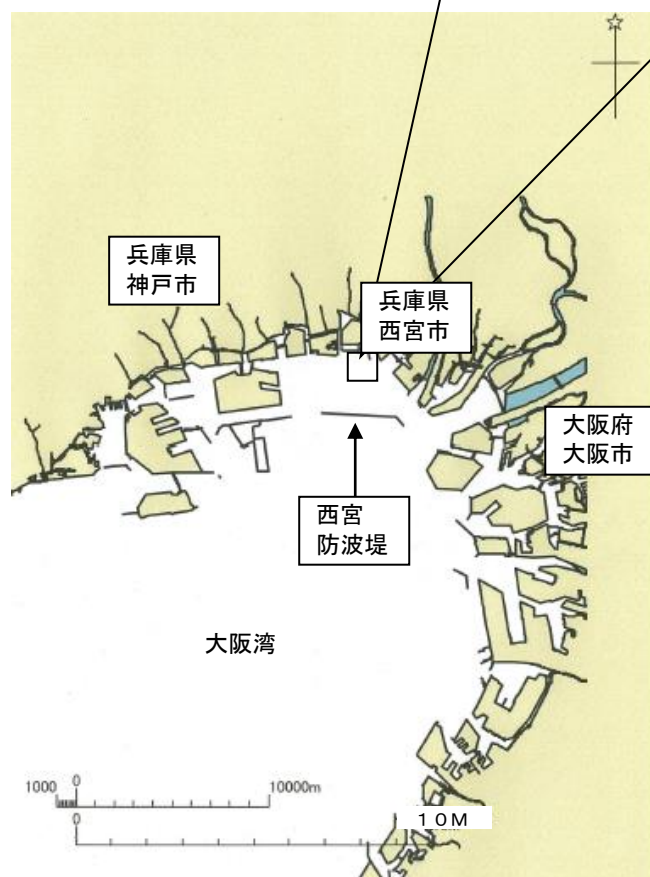
付図1 事故発生経過概略図

本船は、14時09分ごろ、右転して南南西～南西に向け、右舷船尾約45°方向から風を受けようとして、乗員Aが右舷側に移り、メインシートを調整し、乗員Bが左舷傾斜に備えて中央部の右舷端に立って艇外に体を出す体勢を取ったところ、右舷側に傾斜し、乗員Aに続いて乗員Bが落水した。

本船は、右舷側に横倒しになって左舷船底部が海面上に現れた。

乗員Aは、海中に沈んだ後、乗員Bの船尾側に浮上し、右舷側に約135°傾いた本船の左舷船底部に左腕でつかまった。

本船は、間もなく船底を上にして転覆状態となった。

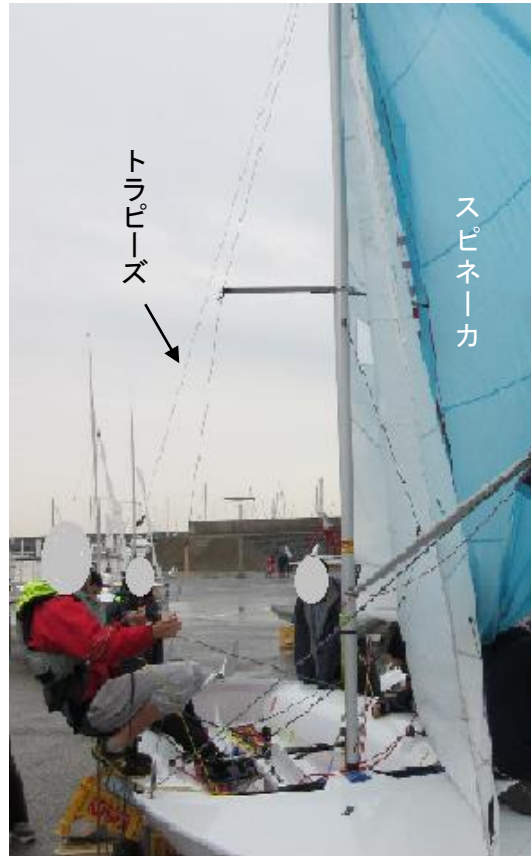
写真3 トラピーズ及びショックコード接続部

救助者は、乗員Aと共に本船を半分起こしたところ、乗員Bの上半身がセールの上であり、トラピーズのリングがフックから外れ、右足にショックコード（トラピーズを保持する目的で、トラピーズのリングの上部につながれ、船体中央部船側内部に留められている。）が一巻き絡んでいることを認めた。

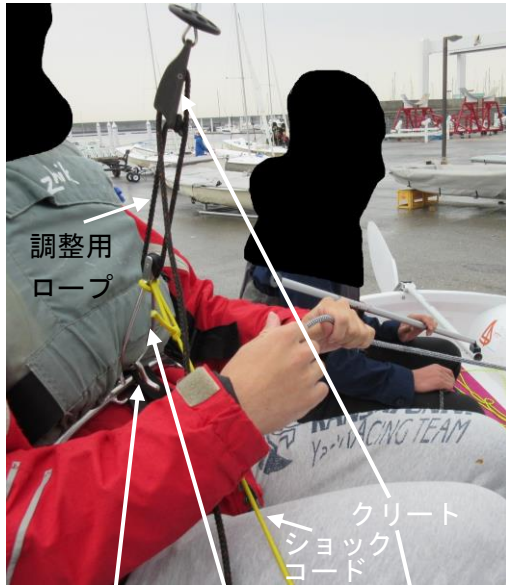
写真5 ハーネス

<p>乗員Aが約1年間の、また、乗員Bが約2年間のヨット操縦経験をそれぞれ有していたものの、乗員Bが420級が初めての経験であった上に、両人が本事故当時初めての乗り合わせだったことが転覆に関与した可能性があると考えられるが、その状況を明らかにすることはできなかった。</p> <p>乗員Bは、救命胴衣を着用しており、横転した艇体の右側の海面上に浮いたものの、その後、転覆する艇内の方向に引かれる状況であったことから、420級に慣れておらず、腰部に付けていたハーネスのフックよりトラピースのリングを外しづらかった可能性があると考えられるが、本人が本事故で死亡していることから、その状況を明らかにすることはできなかった。</p> <p>乗員Bは、救助される際、ショックコードが右足首付近に絡んでいたものの、横転した艇体の左舷側の海面に浮いた際には、右足首付近にショックコードが認められなかったことから、本船が引き起こされる際にトラピースがハーネスのフックから外れ、ショックコードが右足に絡んだ可能性があると考えられる。</p> <p>A船は、写真撮影等の目的で航走していたが、420級の経験者が乗っていなかったことから、420級の本船の操縦を適切に指示することができなかった可能性があると考えられる。</p> <p>学生幹部は、本船での10分間程度の帆走であったことから、本船の出艇をヨット部監督と相談しておらず、更に顧問の承認を得ることも大学スポーツ振興グループへの事業届けも行っていなかった可能性があると考えられる。</p> <p>本船の出艇に関する情報が、学生幹部、ヨット部幹部等により共有されていれば、事前練習等の安全対策がとられて本事故の発生を防止できた可能性があると考えられる。</p>
<p>原因</p>	<p>本事故は、本船が、本件ハーバー南方沖において、帆走で右舷船尾方から風を受けて南南東進中、南南西～南西に右転しようとした際、風を受けていた右舷側から転覆し、乗員Bが落水したことにより発生したものと考えられる。</p>
<p>参考</p>	<p>大学ヨット部は、本事故後、ヨット部安全マニュアルに、転覆時等沈した際の対応方法、心肺蘇生法及びAEDの使用法について追加記載した。</p> <p>今後の同種事故等の再発防止及び被害の軽減に役立つ事項として、次のことが考えられる。</p> <ul style="list-style-type: none"> ・沈没等の緊急時には直ちにトラピースのリングをハーネスのフックより外せるように取扱いに習熟すること。 ・トラピース、ハーネス等の取扱いの習熟に関することを安全対策マニュアルに規定すること。 ・ヨット等の練習に際しては、関係者間での情報共有、安全対策の
