# 船舶事故調査報告書

船種船名 旅客フェリー おれんじ四国

事故種類 衝突（陸上クレーン等）

発生日時 平成28年1月19日 12時51分ごろ

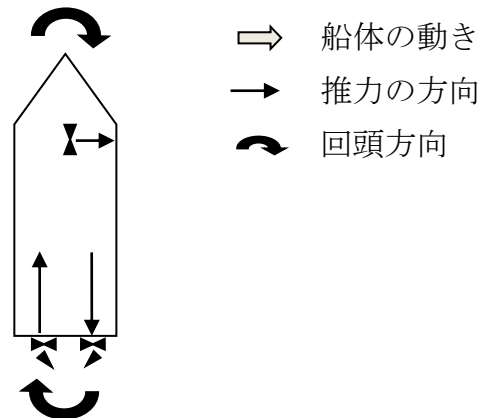
図 2.10-3 ジョイスティック  
中立、旋回ダイヤル右一杯

- ③ 更に、旋回ダイヤルを右一杯に回した状態で、ジョイスティックレバーを中立の状態とし、右舷側のC P Pは半速力後進の翼角に、バウスラストは右回頭の方向に、左舷側のC P Pは半速力前進の翼角の状態となったが、船首方位が約 $170^{\circ}$ になったとき、ふだんより右回頭が遅いと感じたので、個別操縦モードに切り替え、旋回ダイヤルを右一杯に回して両舷右舵一杯とし、ジョイスティックレバーを前進側一杯（両舷機半速力前進）に倒して右回頭をしながら船首を港口に向けた。（図2.10-3、図2.10-4参照）

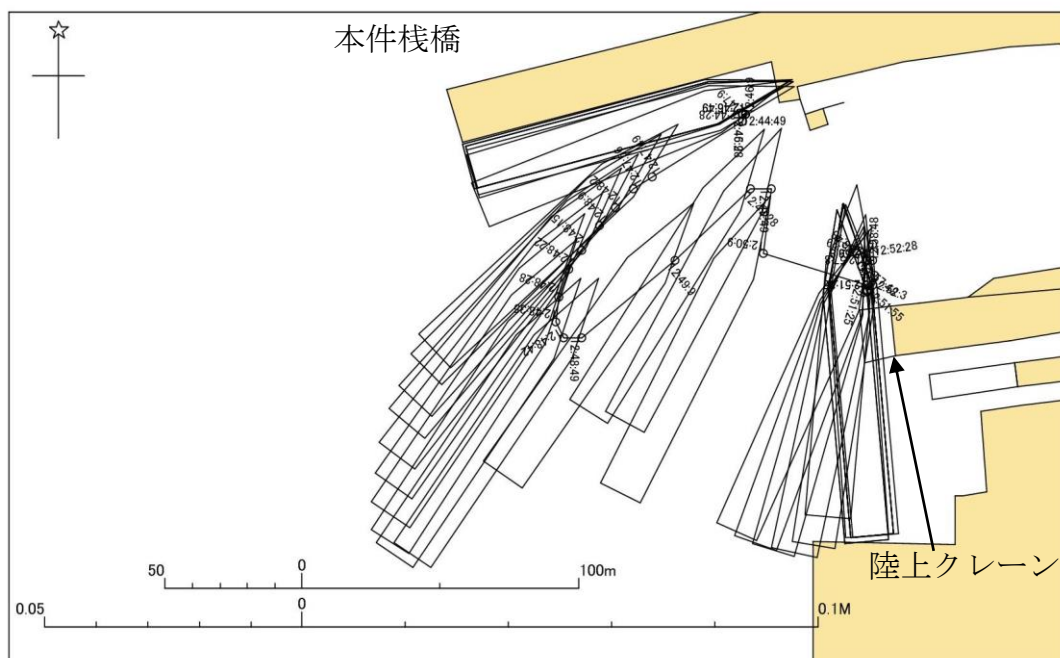
付図2 航行経路図（拡大図）

- (1) 本船は、1月19日12時45分ごろ、本件船長が、左舷船尾方から西北西風を受ける状況下、全ての係船索を放すように指示した。
- (2) 本船は、47分09秒ごろ、後進を開始した。
- (3) 本船は、左舷正横方から風を受ける状況となり、47分49秒ごろから48分35秒までの間、船首方位が047°から033°に、対地速力が1.7knから2.5knに変化し、左回頭しながら栗之浦岸壁に接近した。
- (4) 本船は、48分49秒から49分49秒までの間に、前進行きあしで北東進し、船首部が本件栈橋に接近した。
- (5) 本船は、50分09秒から51分25秒までの間に、右舷方に移動し、右舷側と岸壁上のクレーンとが衝突した。
- (6) 本船は、51分55秒ごろ右舷船尾部が栗之浦岸壁に衝突した。

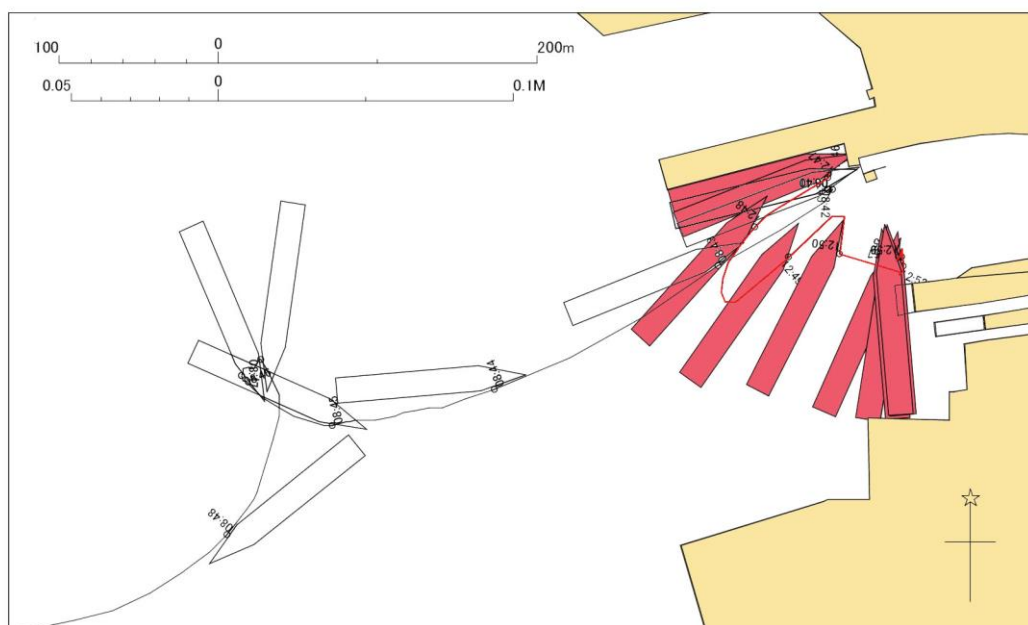
付図4 航行経路図（合成）

- ① 本件船長は、船尾を風上に向けようとしてジョイスティックレバーを後進側一杯に倒した状態で旋回ダイヤルを右一杯に回した結果、対地速力は約2.5kn（風速船速比は約9.0～9.9）であったものと考えられる。
- ② 同型船船長は、ジョイスティックレバーを後進側一杯に倒して後進を続けたことから、風に圧流されていたものの、早い時期に対地速力が約2.2から2.8knを超えて風速船速比が8以下の状況となり、対地速力が約4.9knとなった頃に旋回ダイヤルを右に回した可能性があると考えられる。
- ③ 以上のことから、本船は、風速船速比が8以下となる約2.8knから約3.1knを超える前にジョイスティックレバーを後進側一杯に倒した状態で旋回ダイヤルを右一杯に回したことから、船尾が風上に切り上がる効果を得ることも、本件栈橋から西方の広い海域に移動することもできなかったものと考えられる。また、本件船長が、ジョイスティックレバーを後進側一杯に倒して後進を続けていれば、圧流されたとしても、本事故の発生を回避できた可能性があると考えられる。

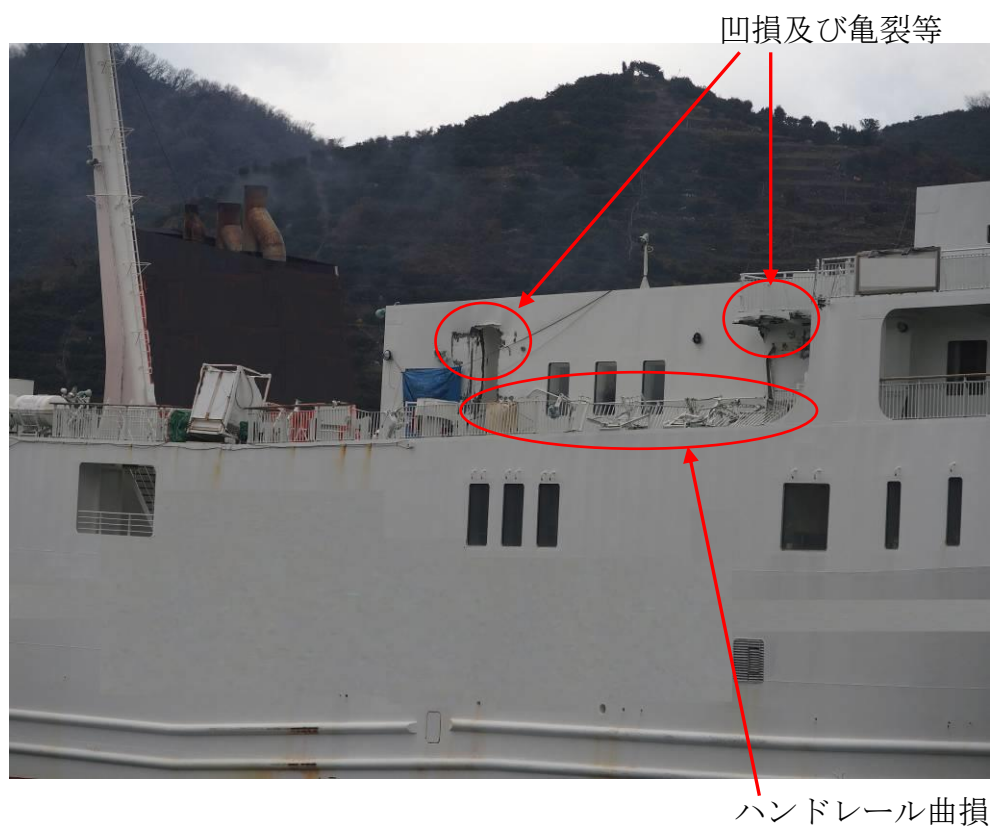
写真1 本船第三甲板右舷側損傷箇所

本件船長及び運航管理者の口述によれば、本船は、第三甲板の右舷側ハンドレールに曲損、第三甲板の右舷側客室外壁に亀裂、凹損及び擦過傷、右舷船尾部外板に凹損等が生じた。

第三甲板の右舷側ハンドレールに曲損、第三甲板の右舷側客室外壁に亀裂、凹損及び擦過傷、右舷船尾部外板に凹損等が生じた。

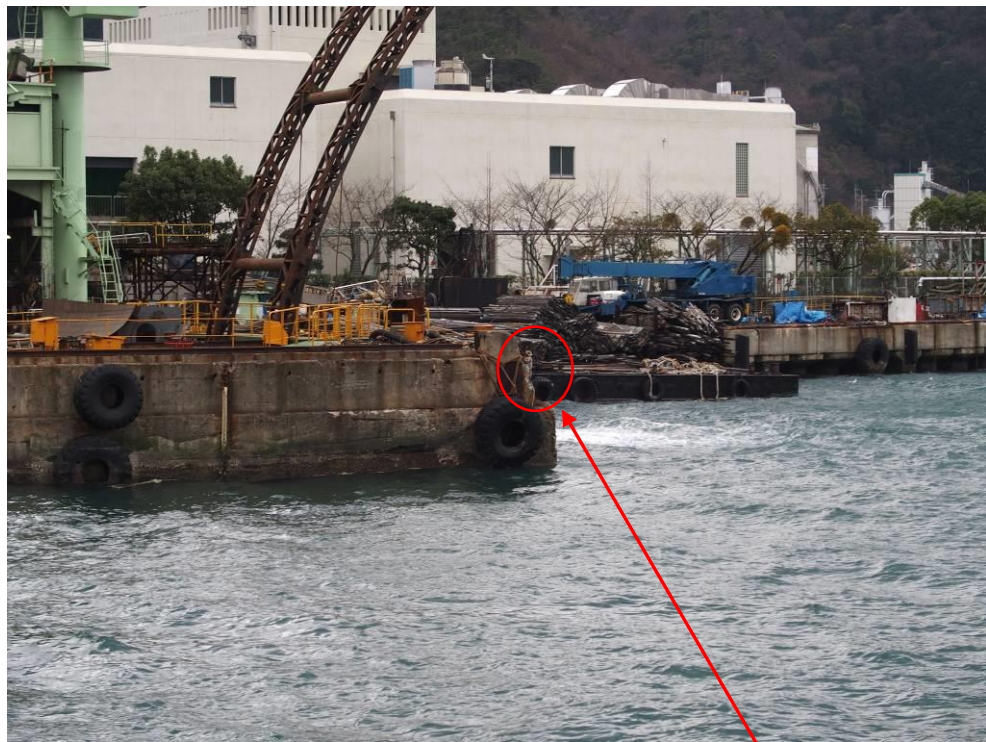
写真3 岸壁の損傷状況

岸壁北東側に破損が生じた。

破損
