船舶事故調査報告書

平成29年1月26日
 運輸安全委員会（海事専門部会）議決
 委員 庄 司 邦 昭（部会長）
 委員 小須田 敏
 委員 根 本 美 奈

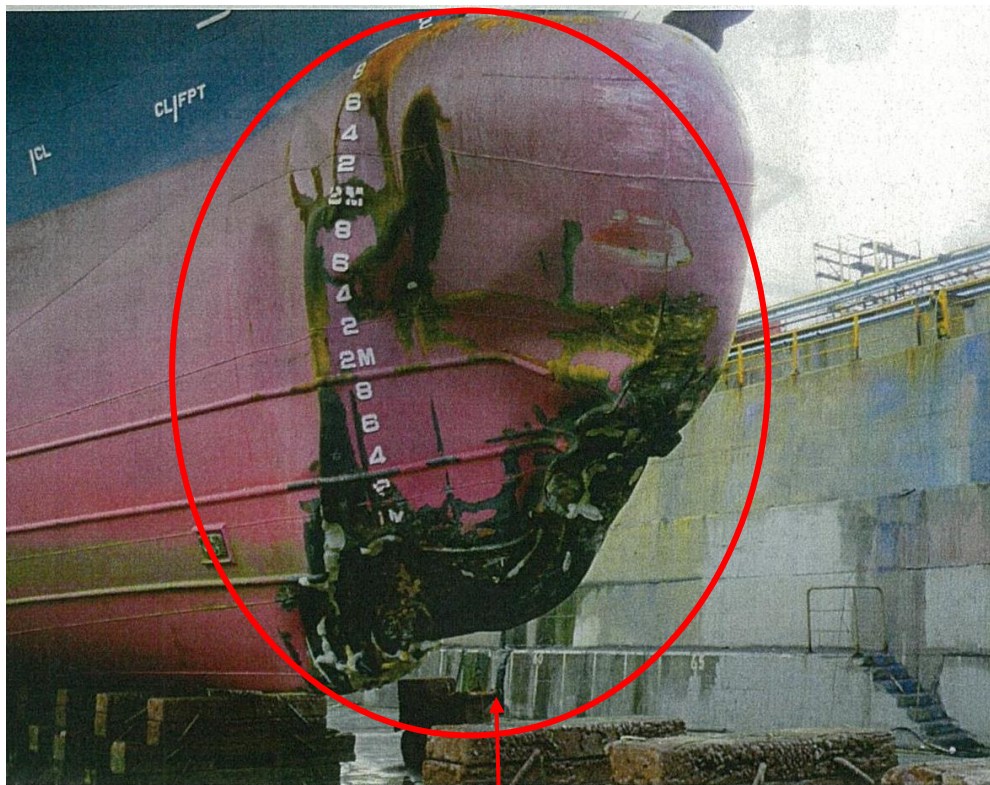
写真1 損傷状況

損傷箇所
