船舶事故調査報告書

平成29年1月26日
 運輸安全委員会（海事専門部会）議決
 委員 庄 司 邦 昭（部会長）
 委員 小須田 敏
 委員 根 本 美 奈

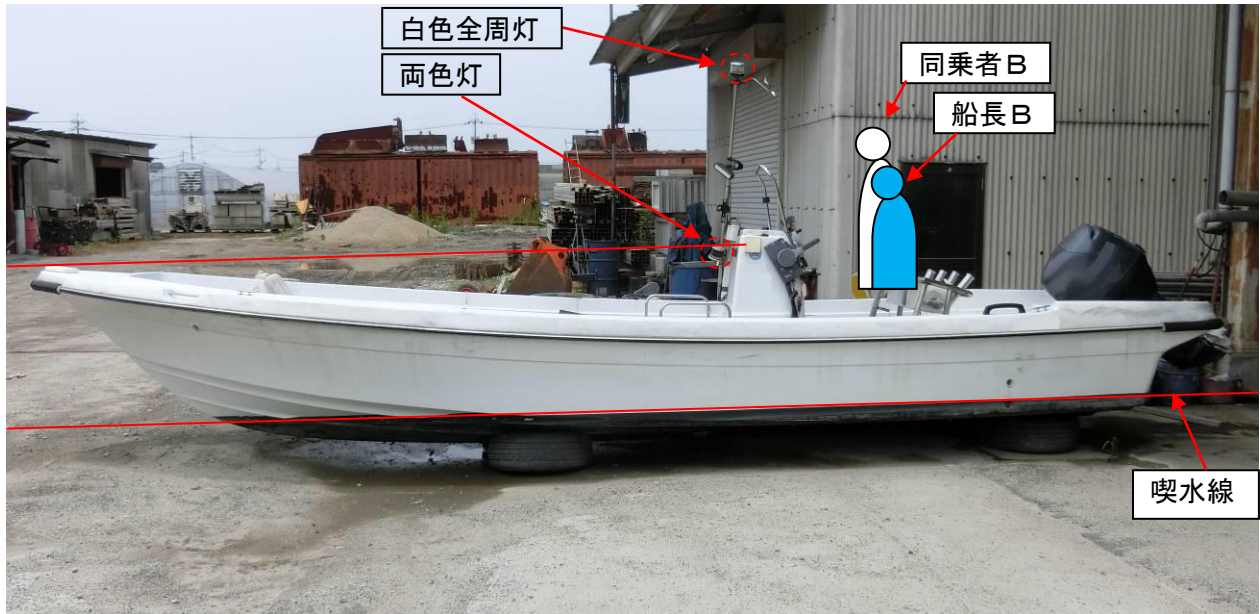
写真1 B船の白色全周灯及び両色灯の設置状況

<p>事故発生海域付近で乗り揚げそうになった経験があったことから、周囲の状況を確認しようと思い、白色全周灯を消して航行したものと考えられる。</p>
原因	<p>本事故は、夜間、宇野港において、A船が法定灯火を表示して南南東進中、B船が白色全周灯を消して北北西進中、船長Bが見張りを適切に行っていなかったため、A船の灯火に気付かずに航行し、両船が衝突したものと考えられる。</p>
参考	<p>今後の同種事故等の再発防止に役立つ事項として、次のことが考えられる。</p> <ul style="list-style-type: none"> ・航行中は、常時見張りを適切に行うこと。 ・夜間に航行する船舶は、法定灯火を常時点灯して航行すること。 ・見張りの妨げとならない場所に白色全周灯を設置すること。
