## 船舶事故調査報告書

平成29年1月12日  
 運輸安全委員会（海事専門部会）議決  
 委員 庄 司 邦 昭（部会長）  
 委員 小須田 敏  
 委員 根 本 美 奈

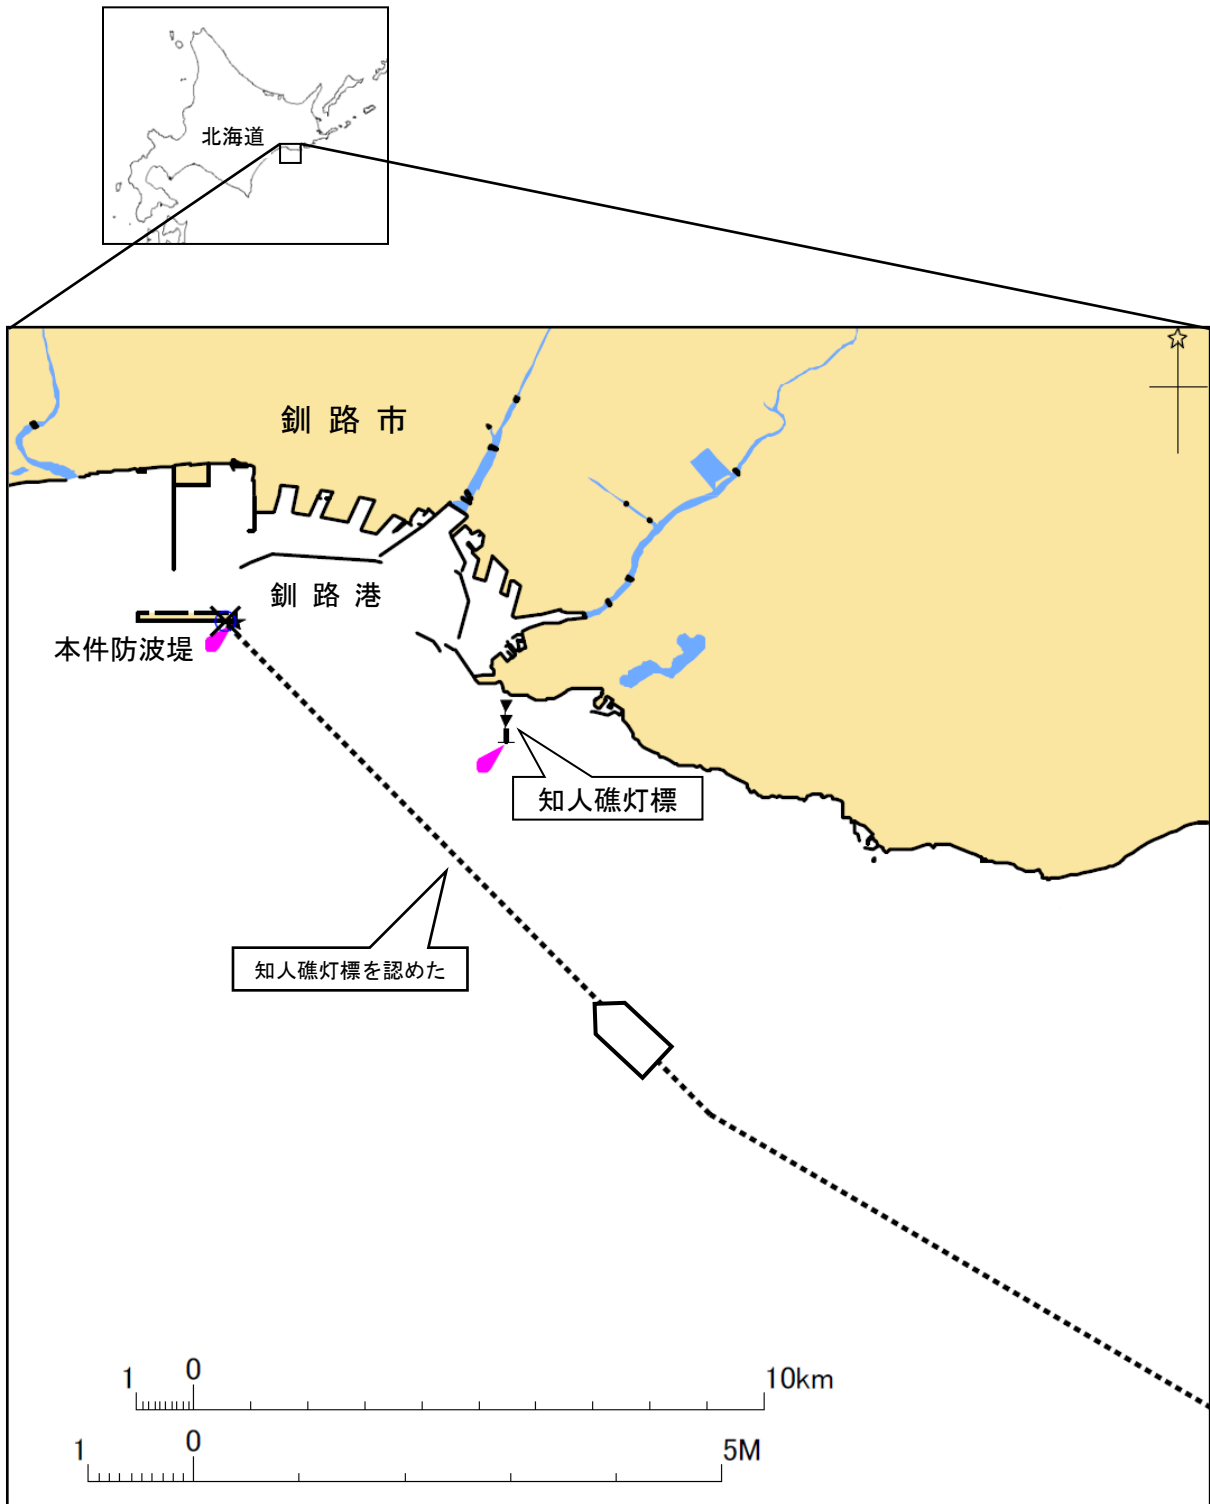
付図1 事故発生経過概略図

<p>事故の経過</p>	<p>本船は、船長及び航海士兼漁労長である航海士Aほか12人が乗り組み、沖合底引き網漁を終え、平成27年9月29日14時00分ごろ釧路港に向けて同港南東方沖30海里（M）付近の漁場を出発した。</p> <p>本船は、航海士Aを除く乗組員全員が漁獲物の処理作業等に当たり、航海士Aが、操舵室後方の椅子に腰を掛けて単独で船橋当直に当たり、約12ノットの対地速力で自動操舵により北西進した。</p> <p>本船は、16時16分ごろ、航海士Aが、釧路港南東方沖3M付近で、港口に向けて変針する際の目安としていた知人礁灯標を見た後、間もなく船長に昇橋を要請しようと考えていたところ、椅子に腰を掛けた姿勢の状態ですり寝りに陥り、16時30分ごろ釧路港の島防波堤（以下「本件防波堤」という。）東端付近に衝突した。</p> <p>本船は、航海士Aが衝撃で目を覚まし、また、船長が昇橋して本件防波堤に衝突しているのを認め、機関を後進として本件防波堤から離れた。</p> <p>本船は、船長が損傷状況の確認を行い、航海士Aが海上保安庁に本事故の発生を通報し、釧路港東区に入航した。</p> <p>（付図1 事故発生経過概略図、付図2 事故発生場所概略図 参照）</p>
<p>その他の事項</p>	<p>船長は、ふだん、出航から漁場までの間は船橋当直に、操業中及び帰航時は漁獲物処理作業の指揮に当たっていたので、本事故当時も航海士Aに船橋当直を任せていた。</p> <p>航海士Aは、ふだん、出航から漁場までの間に休憩し、漁場到着後の漁労指揮及び漁場発進から港口沖までの船橋当直に当たっていた。</p> <p>航海士Aは、本事故当時、疲れや眠気を感じていなかったが、視界良好であり、また、海上が平穏な状況で、ぼんやりと考え事をしていたところ、知人礁灯標を右舷方に見て間もなく釧路港に入航できるものと思って安心し、居眠りに陥ったものと本事故後に思った。</p> <p>航海士Aは、ふだん、船橋当直中に眠気を感じた際、コーヒーを飲んだり、外気に当たったりして眠気を払っていた。</p> <p>本船には、船橋航海当直警報装置が設置されており、本事故当時、センサが船橋当直者の動作を12分間検知しなければ、船橋の警報が作動する設定になっていたが、本事故発生前に同警報は作動していなかった。</p>

<p>分析</p> <p>乗組員等の関与</p> <p>船体・機関等の関与</p> <p>気象・海象等の関与</p> <p>判明した事項の解析</p>	<p>あり</p> <p>なし</p> <p>なし</p> <p>本船は、釧路港に向けて自動操舵で北西進中、単独で船橋当直中の航海士Aが居眠りに陥ったことから、変針予定場所を通過して本件防</p>

<p>波堤東端付近に衝突したものと考えられる。</p> <p>航海士 A は、知人礁灯標を視認したので、間もなく釧路港に入航できる安心感から気が緩んだこと及び椅子に腰を掛けた姿勢で見張りを続けたことから、居眠りに陥ったものと考えられる。</p>
<b>原因</b>	<p>本事故は、本船が、釧路港に向けて自動操舵で北西進中、単独で船橋当直中の航海士 A が居眠りに陥ったため、本件防波堤東端付近に衝突したものと考えられる。</p>
<b>参考</b>	<p>船長は、本事故後、船橋航海当直警報装置の警報が作動する設定時間を 12 分から 3 分に変更する措置を講じた。</p> <p>今後の同種事故等の再発防止に役立つ事項として、次のことが考えられる。</p> <ul style="list-style-type: none"> <li>・ 船橋当直中は、椅子に腰を掛けるなど楽な姿勢で見張りを続けず、外気に当たったり、手動操舵に切り換えるなどして居眠り防止を図ること。</li> </ul>

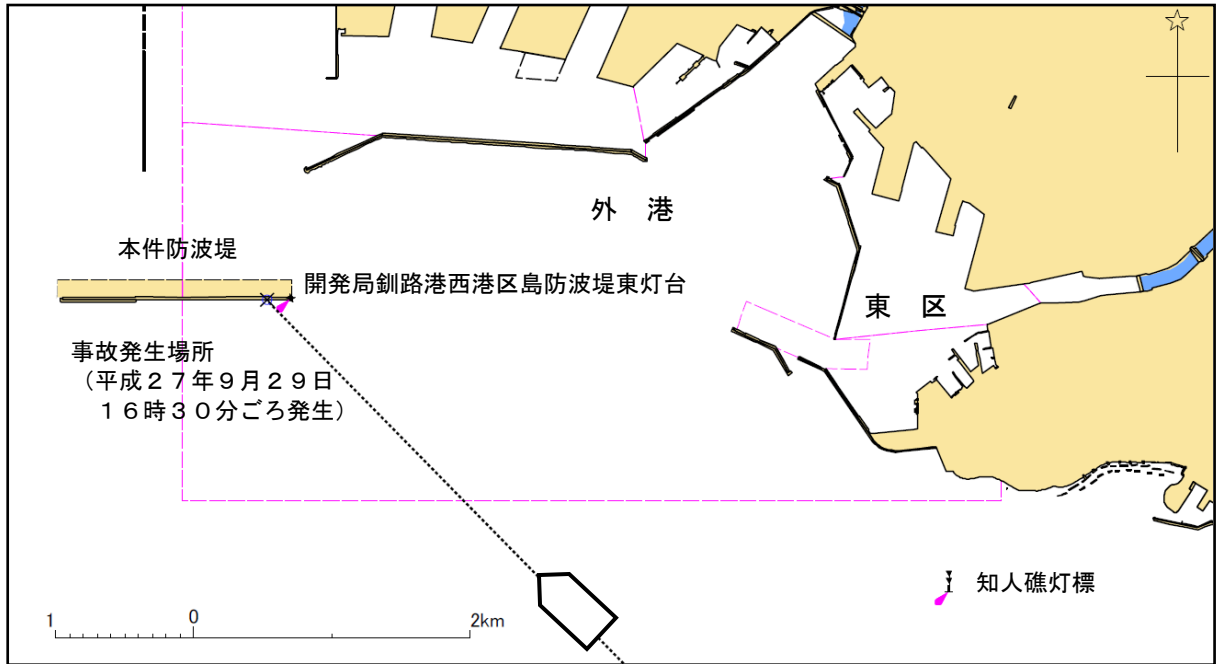
付図2 事故発生場所概略図

事故種類	衝突（防波堤）
発生日時	平成27年9月29日 16時30分ごろ
発生場所	北海道釧路市釧路港外港の島防波堤東端付近 開発局釧路港西港区島防波堤東灯台から真方位267° 180m付近 （概位 北緯42° 58.8′ 東経144° 18.5′）
事故の概要	漁船第伍富丸は、北西進中、防波堤に衝突した。 第伍富丸は、球状船首部の破口等を生じ、防波堤のコンクリートに欠損を生じた。
事故調査の経過	平成27年10月9日、本事故の調査を担当する主管調査官（函館事務所）ほか1人の地方事故調査官を指名した。 原因関係者から意見聴取を行った。
事実情報 船種船名、総トン数 船舶番号、船舶所有者等 L×B×D、船質 機関、出力、進水等	漁船 第伍富丸、160トン 132868、金井漁業株式会社 32.90m (Lr) × 7.60m × 4.61m、鋼 ディーゼル機関、956kW、平成6年2月
乗組員等に関する情報	船長 男性 56歳 四級海技士（航海） 免許年月日 平成6年12月9日 免状交付年月日 平成26年7月18日 免状有効期間満了日 平成31年12月8日 航海士A 男性 55歳 四級海技士（航海） 免許年月日 昭和63年4月8日 免状交付年月日 平成25年6月17日 免状有効期間満了日 平成30年7月30日
死傷者等	なし
損傷	本船 球状船首部右舷側に亀裂を伴う破口及び右舷船首部外板に破口等 防波堤 コンクリートに欠損
気象・海象	気象：天気 晴れ、風向 南西、風力 2、視界 良好 海象：海上 平穏
