## 船舶事故調査報告書

事故種類	浸水
発生日時	平成28年5月23日 17時45分ごろ
発生場所	愛媛県松山市松山港第1区 松山港高浜5号防波堤灯台から真方位047° 1,750m付近 (概位 北緯33° 53.0′ 東経132° 41.6′)
事故の概要	旅客フェリーえひめ2は、東進中、機関室に浸水した。 えひめ2は、主機減速機等に濡損を生じた。
事故調査の経過	平成28年5月24日、本事故の調査を担当する主管調査官（広島事務所）ほか1人の地方事故調査官を指名した。 原因関係者から意見聴取を行った。
事実情報 船種船名、総トン数 船舶番号、船舶所有者等 L×B×D、船質 機関、出力、進水等	旅客フェリー えひめ2、188トン 125846、株式会社ごごしま 33.80m×10.00m×3.00m、鋼 ディーゼル機関、441kW、昭和62年3月
乗組員等に関する情報	船長 男性 50歳 五級海技士（航海）（履歴限定） 免許年月日 平成5年4月7日 免状交付年月日 平成24年11月16日 免状有効期間満了日 平成30年6月10日 機関長 男性 48歳 五級海技士（機関）（履歴限定、機関限定） 免許年月日 平成3年12月20日 免状交付年月日 平成23年5月13日 免状有効期間満了日 平成28年12月19日
死傷者等	なし
損傷	主機減速機、発電機等に濡損
気象・海象	気象：天気 晴れ、風向 西北西、風力 2、視界 良好 海象：海上 平穏、潮汐 上げ潮の初期
事故の経過	本船は、船長及び機関長ほか2人が乗り組み、旅客30人及び車両5台を載せ、平成28年5月23日17時40分ごろ松山港第1区の高浜地区に向けて同区泊漁港を出発した。 機関長は、出港作業を終えて上甲板にある事務室で待機していたと

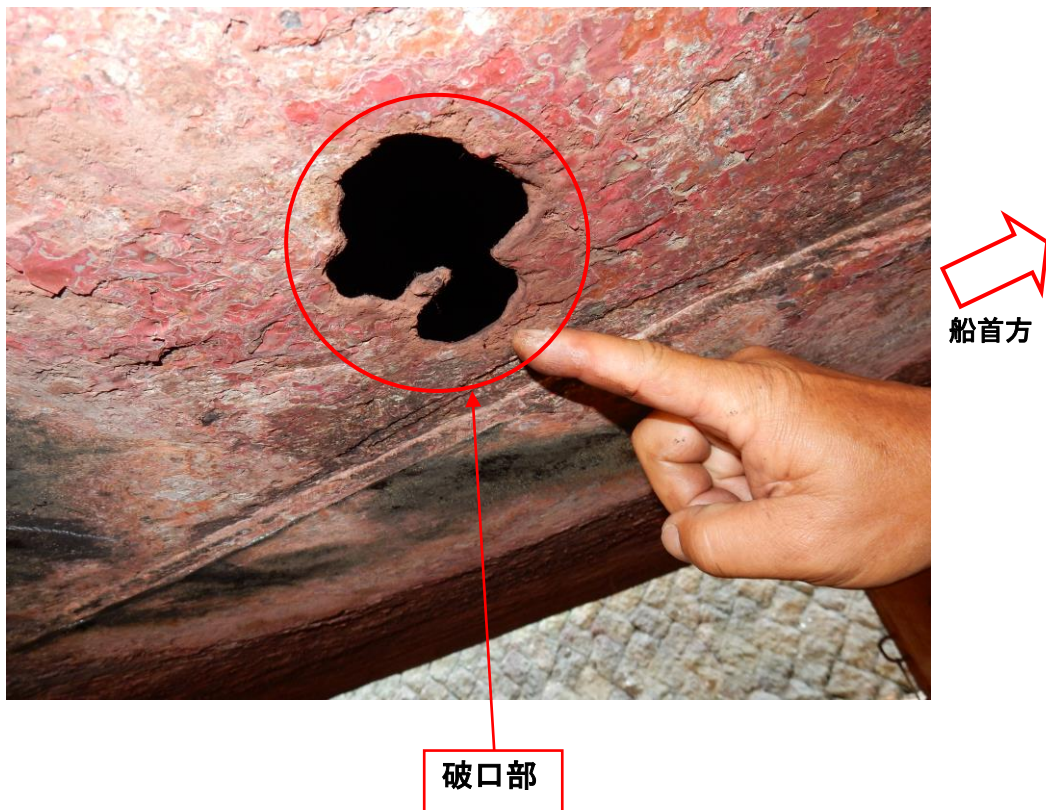
<p>ころ、17時45分ごろ主機の回転数が低下したような音を聞いたので、機関室に入ったところ、主機のフライホイールが、同室の通路床面付近までたまっていた海水をかき上げているのを認め、船長に報告した。</p> <p>船長は、機関長から主機は現状で運転可能である旨の連絡を受けて航行を続け、17時50分ごろ本船を高浜地区の棧橋に着棧させた後、旅客及び積載車両を下船させた。</p> <p>本船は、ダイバーによる船底調査が行われ、機関室の船底外板に破口が1か所発見された。</p> <p>(付図1 事故発生場所概略図、写真1 破口状況(船体外部から見る)、写真2 破口状況及び腐食状況(機関室側から見る) 参照)</p>
<p>その他の事項</p>	<p>機関室は、本事故後、スラッジで覆われていた同室底面の掃除が行われ、同底面の数か所が金属部品の形で腐食していることが確認された。</p> <p>船舶所有者は、本事故後、機関室底面の腐食状況等を確認し、機関室船底外板の破口が底面に落下した金属部品と底面との間で電解腐食が進展したことによって生じたものと思った。</p> <p>機関長は、本事故当日、泊漁港12時40分発便から勤務につき、機関室で主機を始動したものの、ビルジが増加していることに気付かなかった。</p> <p>本船は、機関室のビルジ高位警報装置がなかった。</p> <p>泊漁港及び高浜地区間の所要時間は、約10分であった。</p>
<p><b>分析</b></p> <p>乗組員等の関与 船体・機関等の関与 気象・海象等の関与 判明した事項の解析</p>	<p>あり あり なし</p> <p>本船は、機関室の船底外板に破口を生じたことから、機関室に海水が浸入したものと考えられる。</p> <p>機関室の船底外板に生じた破口は、同室底面に落下した金属部品と同底面との間で電解腐食が進展して生じた可能性があると考えられるが、破口を生ずるに至った経緯を明らかにすることはできなかった。</p>
<p><b>原因</b></p>	<p>本事故は、本船の機関室の船底外板に破口を生じたため、機関室に海水が浸入したものと考えられる。</p>

写真1 破口状況（船体外部から見る）

<p><b>参考</b></p>	<p>今後の同種事故等の再発防止及び被害の軽減に役立つ事項として、次のことが考えられる。</p> <ul style="list-style-type: none"> <li>・機関室底面は、定期的に清掃を行い、不要な金属部品及びスラッジの滞留を防止すること。</li> <li>・機関室にビルジ高位警報装置を設置することが望ましい。</li> </ul>

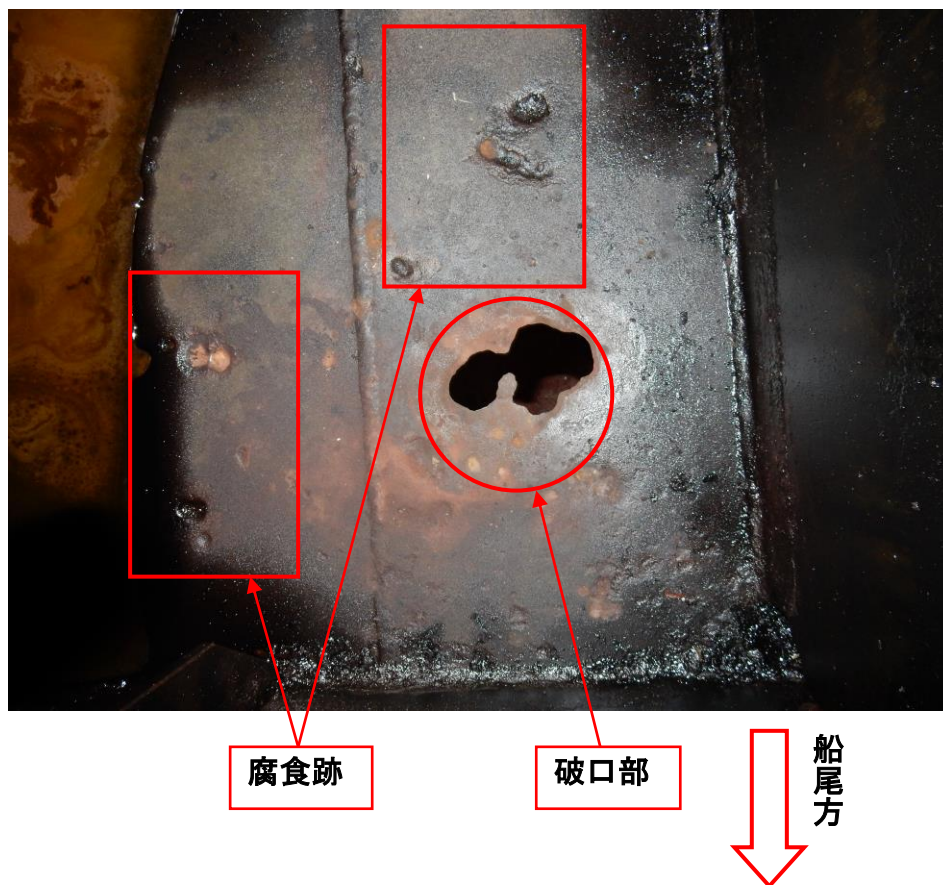
写真2 破口状況及び腐食状況（機関室側から見る）
