船舶事故調査報告書

事故種類	乗組員負傷
発生日時	平成27年11月4日 02時18分ごろ
発生場所	大分県津久見市高甲岩南東方沖 高甲岩灯台から真方位134° 3.9海里（M）付近 （概位 北緯33° 04.1′ 東経132° 05.1′）
事故の概要	漁船第七十八新栄丸は、操業中、甲板員が負傷した。
事故調査の経過	平成27年11月6日、本事故の調査を担当する主管調査官（門司事務所）ほか1人の地方事故調査官を指名した。 原因関係者から意見聴取を行った。
事実情報 船種船名、総トン数 船舶番号、船舶所有者等 L×B×D、船質 機関、出力、進水等	漁船 第七十八新栄丸、80トン 130696、鳩石水産有限会社 37.90m×7.10m×2.75m、鋼 ディーゼル機関、673kW、昭和63年2月
乗組員等に関する情報	船長 男性 42歳 四級海技士（航海）（履歴限定） 免許年月日 平成7年6月15日 免状交付年月日 平成27年2月2日 免状有効期間満了日 平成32年6月14日 甲板員A 男性 27歳
死傷者等	重傷 1人（甲板員A）
損傷	なし
気象・海象	気象：天気 晴れ、風向 南、風力 2、視界 良好 海象：海上 平穏
事故の経過	本船は、船長及び甲板員A、他の甲板員1人（以下「甲板員B」という。）ほか9人が乗り組み、高甲岩南東方沖でまき網漁を行っていた。 本船は、船長が、船橋でまき網漁の指揮に当たり、平成27年11月4日02時00分ごろ、前部甲板の右舷側から沈子ワイヤの船首側と‘Cカンと称する連結金具2個’（以下「Cカン連結部分」という。）で繋がれた‘先取りロープ’（化学繊維製索、直径約40mm、全長約65m、以下「本件ロープ」という。）及び沈子ワイヤの船尾側を巻き取り始め、環締作業（まき網を投網したのち、沈子ワイヤを両端か

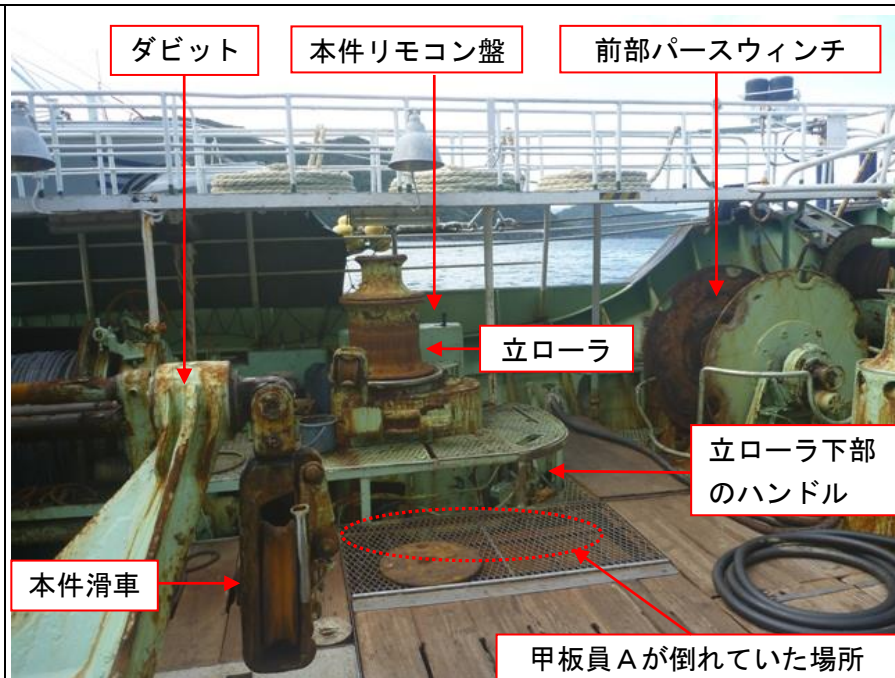
写真1 前部甲板の状況

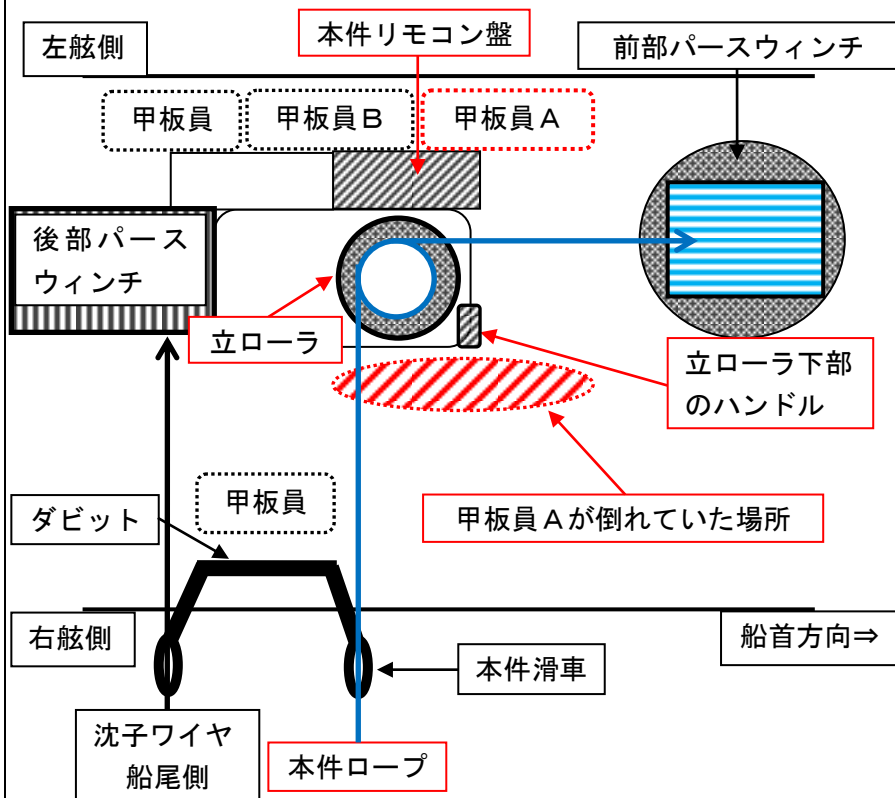
図1 前部甲板の状況と配置

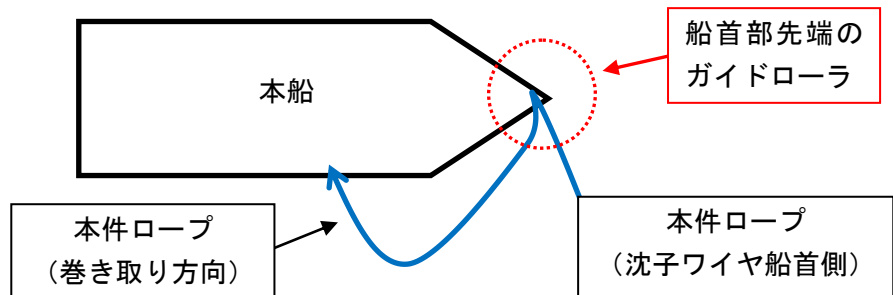
っ掛かったので、取り外し作業のためにCカン連結部分と本件滑車との間にシャックル（呼び寸法22mm、ステンレス製、SD型、以下「本件シャックル」という。）が掛けられたが、取り外し作業終了後も掛けられた状態であった。（図2、写真2参照）

図2 本件ロープ取外し作業前の状態

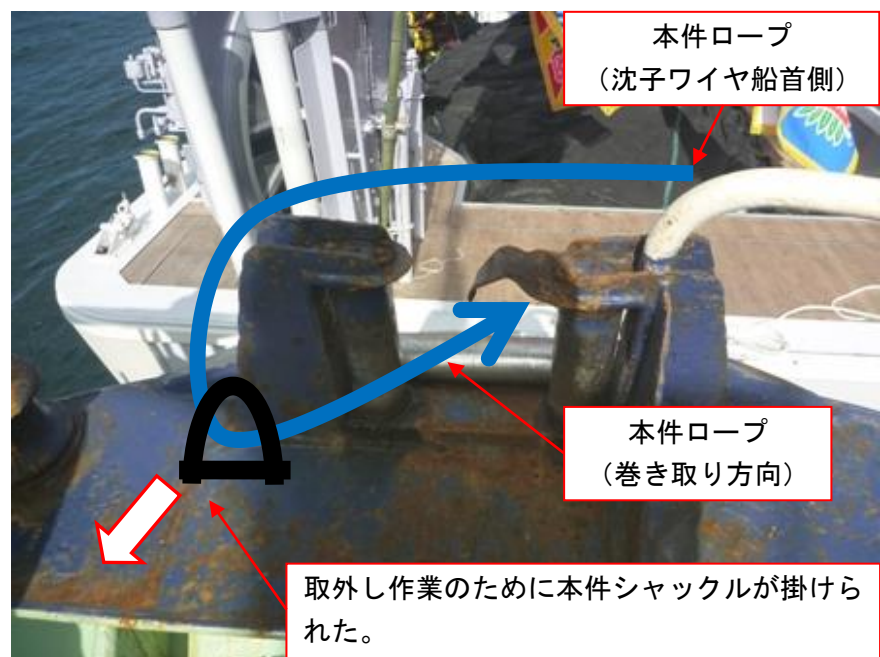
本件ロープは、環締作業の開始前に船首部先端のガイドローラに引

写真2 船首部先端のガイドローラの状況

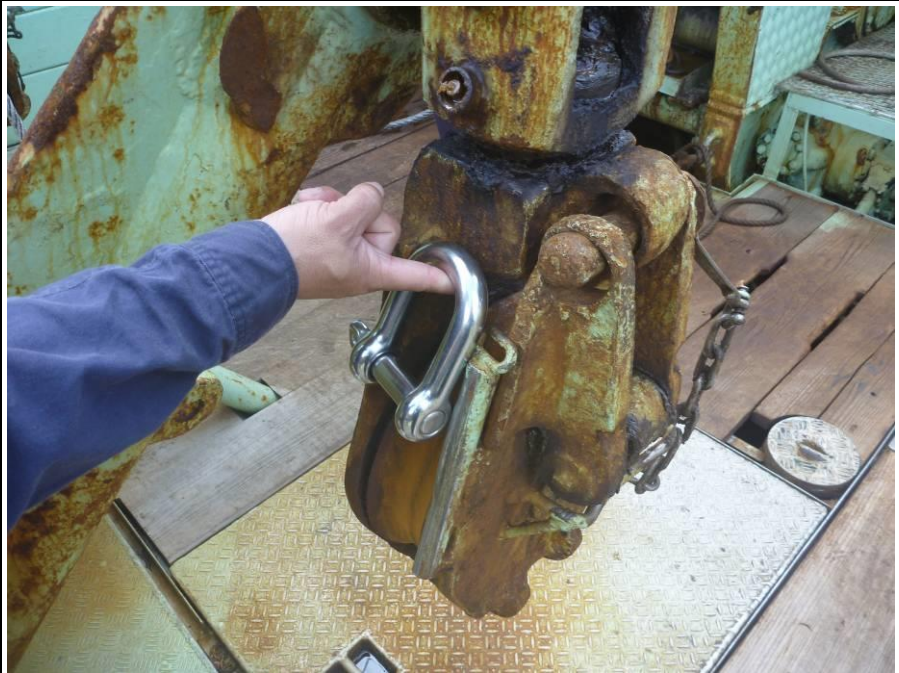
船長は、本件シャックルが、本件滑車を通らないことを本事故後に知った。（写真3参照）

写真3 本件滑車と本件シャックル（同型）の状況

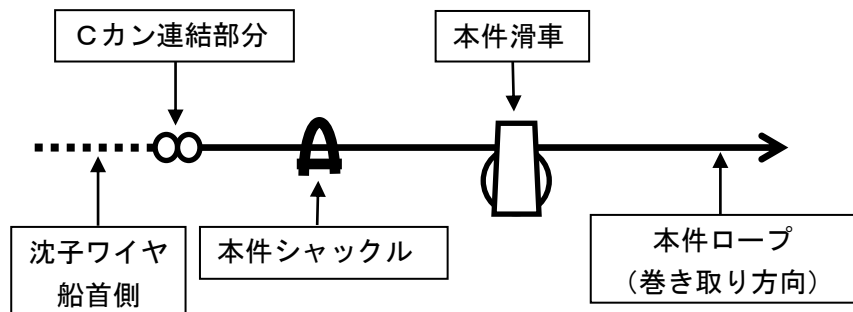
本件ロープは、Cカン連結部分から約0.6m及び約3.72mの部分が破断していた。

船長は、本件ロープを巻き取る際、本件シャックルが本件滑車を通らなかったため、Cカン連結部分が本件シャックルに引っ掛かり、本件ロープに負荷が掛かって破断したのではないかと本事故後に思った。（図3参照）

図3 本件ロープの状況
