船舶事故調査報告書

事故種類	乗揚
発生日時	平成28年5月15日 15時48分ごろ
発生場所	福岡県福岡市博多港第3区 博多港西公園下防波堤灯台から真方位281° 1,200m付近 (概位 北緯33° 36.5′ 東経130° 21.9′)
事故の概要	プレジャーボートオーシャンスカイは、西進中、干出浜（岩）に乗り揚げた。 オーシャンスカイは、同乗者4人が負傷し、船底外板の破口等を生じた。
事故調査の経過	平成28年5月16日、本事故の調査を担当する主管調査官（門司事務所）ほか1人の地方事故調査官を指名した。 原因関係者から意見聴取を行った。
事実情報 船種船名、総トン数 船舶番号、船舶所有者等 L×B×D、船質 機関、出力、進水等	プレジャーボート オーシャンスカイ、5トン未満 290-42293福岡、個人所有 10.07m (Lr) × 2.75m × 1.03m、FRP ディーゼル機関、169.17kW、平成5年7月
乗組員等に関する情報	船長 男性 47歳 二級小型船舶操縦士・特殊小型船舶操縦士・特定 免許登録日 平成15年6月30日 免許証交付日 平成25年1月22日 (平成30年7月1日まで有効)
死傷者等	軽傷 4人（同乗者）
損傷	船底外板に破口（全損）、推進器の脱落等
気象・海象	気象：天気 晴れ、風向 西、風力 2、視界 良好 海象：海上 平穏、潮汐 上げ潮の末期、潮高 125cm
事故の経過	本船は、船長が1人で乗り組み、知人である同乗者5人を乗せ、博多港西防波堤南灯台と博多港西公園下防波堤灯台との間を通り、福岡市鶴来島北西方沖を同市姪浜船だまりに向け、約20ノットの対地速力で手動操舵により西進した。 本船は、船長が、フライングブリッジの操縦席に腰を掛け、本船から鶴来島までの距離を目測しながら操船していたところ、平成28年5月15日15時48分ごろ、船底からの衝撃を感じた直後、機関が

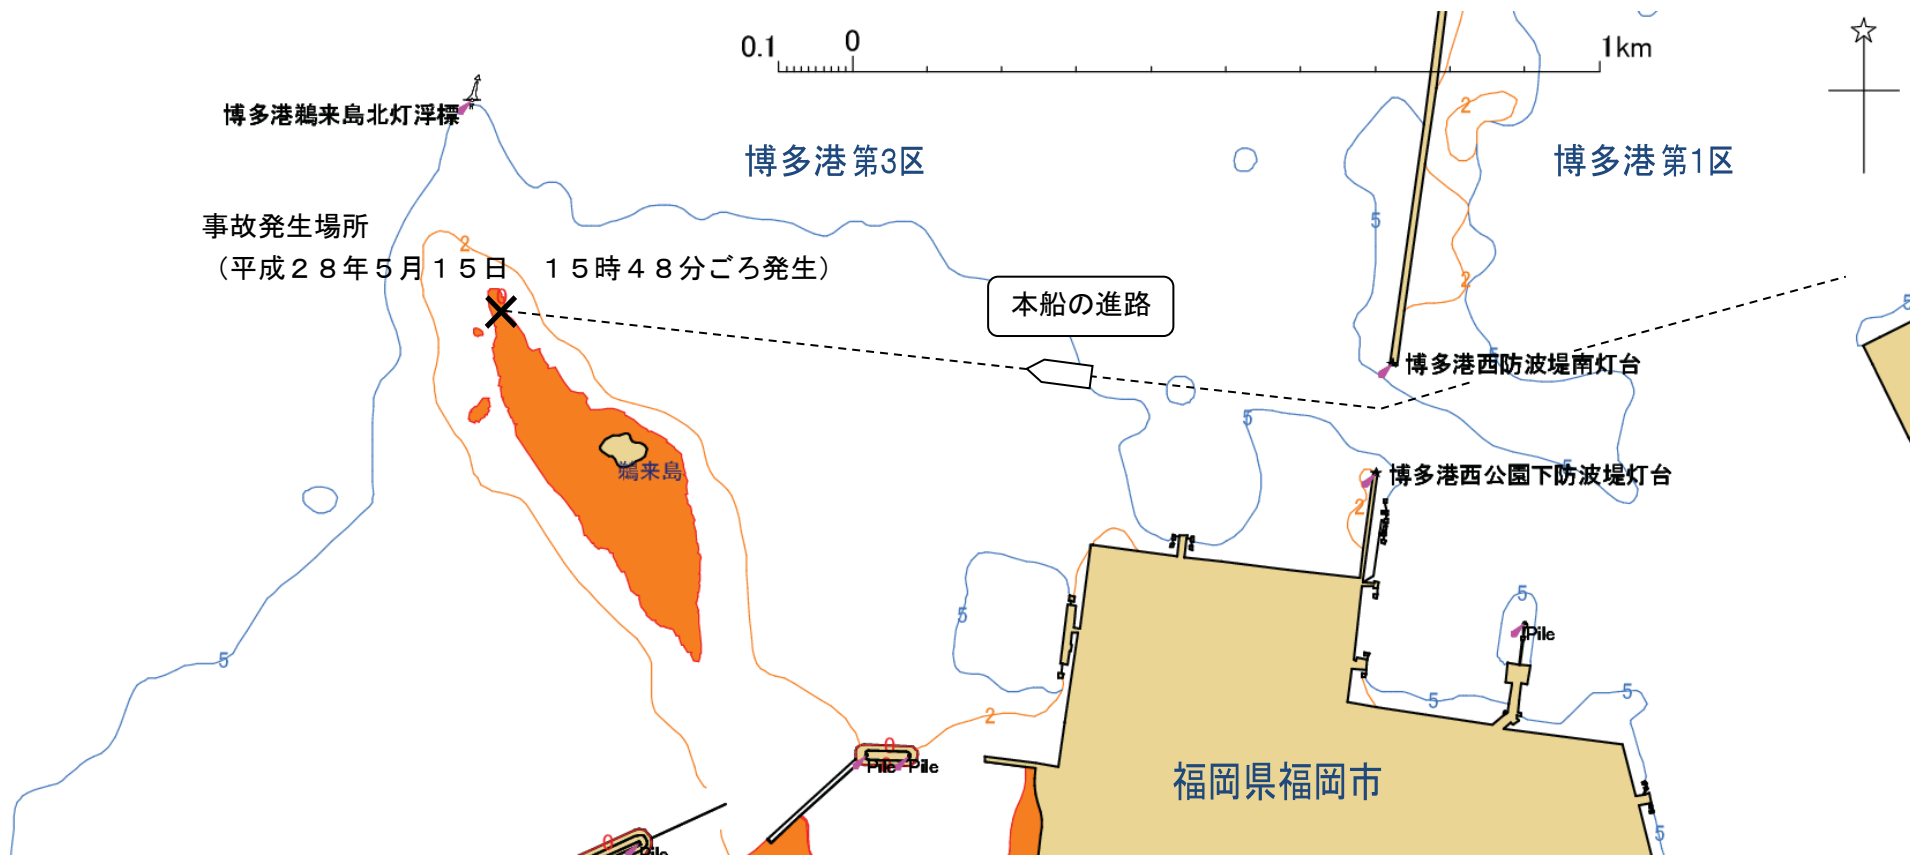
付図1 事故発生経過概略図

<p>原因</p>	<p>本事故は、本船が、鶴来島北西方沖を西進中、船長が、鶴来島周辺の干出浜の拡延状況を知らずに航行したため、同干出浜に乗り揚げた</p>

ものと考えられる。
参考	今後の同種事故等の再発防止に役立つ事項として、次のことが考えられる。 <ul style="list-style-type: none">・ 出航に先立ち、海図や水路誌により、障害物や目標となる物標の情報を収集し、自船が安全に航行できる船首目標及び避険線等の設定を行うこと。
