## 船舶事故調査報告書

平成29年1月19日  
 運輸安全委員会（海事専門部会）議決  
 委員 庄司邦昭（部会長）  
 委員 小須田 敏  
 委員 根本美奈

事故種類	衝突
発生日時	平成27年12月27日 10時06分ごろ
発生場所	鹿児島県南大隅町佐多岬西方沖 佐多岬灯台から真方位275° 1,700m付近 （概位 北緯30°59.6′ 東経130°38.5′）
事故の概要	貨物船南新丸は、北西進中、また、プレジャーボートFISHERMANは、錨泊中、両船が衝突した。 南新丸は、左舷船尾部外板に擦過傷を生じ、また、FISHERMANは、右舷船首部外板の擦過傷等を生じた。
事故調査の経過	平成27年12月28日、本事故の調査を担当する主管調査官（門司事務所）ほか1人の地方事故調査官を指名した。 原因関係者から意見聴取を行った。
<b>事実情報</b> 船種船名、総トン数 船舶番号、船舶所有者等 L×B×D、船質 機関、出力、進水等	A 貨物船 南新丸、499トン 141929、南予汽船株式会社 72.99m×12.00m×7.35m、鋼 ディーゼル機関、1,323kW、平成25年4月30日 B プレジャーボート FISHERMAN、5.7トン 272-20556鹿児島、キョーエイエステック株式会社 10.96m (Lr) × 2.78m × 0.93m、FRP ディーゼル機関、279.50kW、平成11年7月
乗組員等に関する情報	A 船長A 男性 60歳 四級海技士（航海） 免許年月日 昭和55年12月10日 免状交付年月日 平成26年3月17日 免状有効期間満了日 平成31年10月11日 B 船長B 男性 67歳 一級小型船舶操縦士・特殊小型船舶操縦士・特定 免許登録日 平成元年7月20日 免許証交付日 平成26年3月31日 （平成31年7月19日まで有効）
死傷者等	なし
損傷	A 左舷船尾部外板に擦過傷

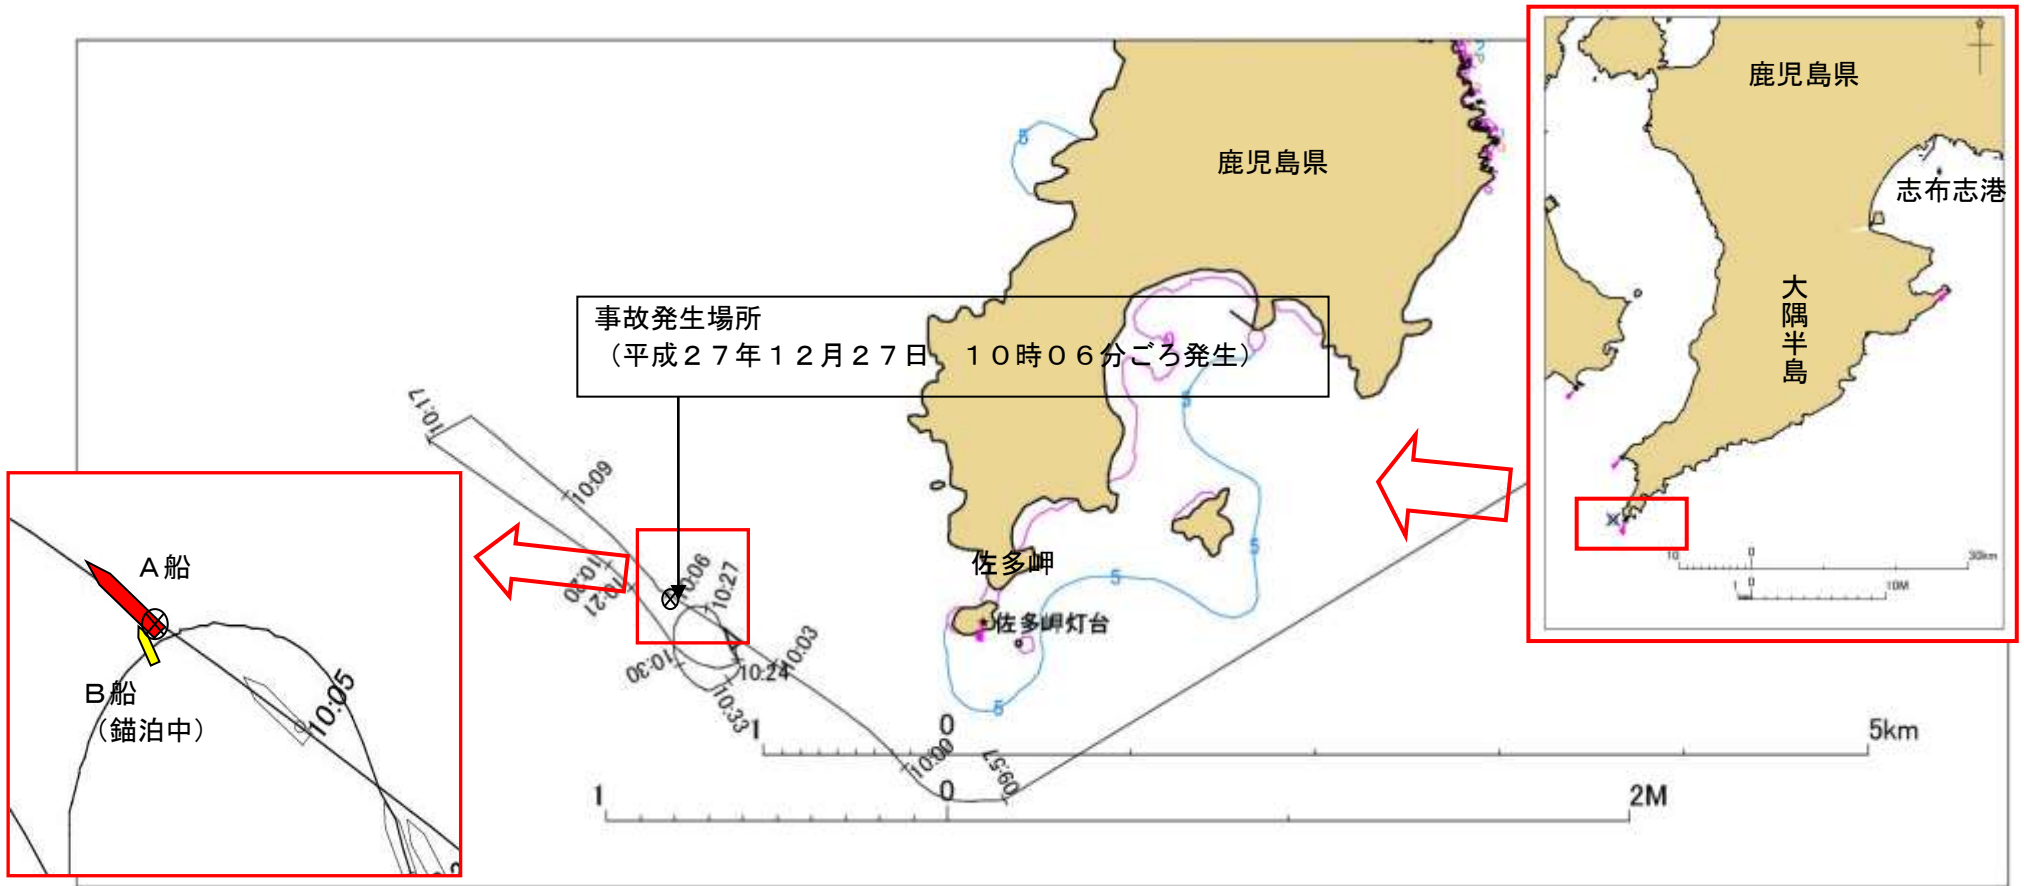
付図1 航行経路図

B 右舷船首部外板に擦過傷、右舷船首端手すりに曲損
気象・海象	気象：天気 曇り、風向 北、風力 2、視界 良好 海象：波高 約1.0～1.5m
事故の経過	<p>A船は、船長Aほか4人が乗り組み、コンテナ17個（総重量約100t）を積載し、船長Aが単独で航海当直につき、熊本県八代市八代港に向けて鹿児島県志布志市志布志港を出港し、自動操舵により大隅半島に沿って南西進していた。</p> <p>船長Aは、平成27年12月27日09時58分ごろ、佐多岬南方沖の変針点で針路を変えようとして進行方向を目視と3海里（M）レンジに設定したレーダーで確認したところ、他船を認めなかったため、前路に航行の支障となる船はないものと思い、針路を真方位310°に設定し、以前から気になっていた操舵室前面の窓枠（以下「本件窓枠」という。）の拭き掃除を始めた。</p> <p>船長Aは、本件窓枠を拭き終わって確認したところ、汚れが落ちていない部分があったので、同部分を更に念入りに拭いていたとき、船首方約150mの距離にB船を認めたので、急いで操舵スタンドに戻り、自動操舵から手動操舵に切り替え、右舵を取って回避動作を取った。</p> <p>船長Aは、衝突した際に発する音や衝撃を感じなかったが、B船と衝突したのか、回避できたのか分からなかったため、すぐに操舵室の外に出て船尾方のB船を見たところ、B船が正常に浮かんでおり、船体に損傷がないように見え、倒れている乗船者も認めなかったため、衝突を回避できたと思い、北西進を続けた。</p> <p>A船は、海上保安庁からVHF無線電話でB船と衝突したことを知らされ、同庁の指示により鹿児島県指宿市山川港に入港した。</p> <p>B船は、船長Bが1人で乗り組み、知人（以下「同乗者」という。）3人を乗せ、佐多岬西方沖で船首を北西に向け、錨泊して釣りを行っていた。</p> <p>船長Bは、南東方約800～1,000mに北西進して来るA船を初認したが、A船がB船の右舷方を通過するようには見えなかったので、釣りを続けた。</p> <p>B船は、船長Bが、南東方約80～100mまで接近しているA船に気付いて危険を感じ、同乗者にA船が接近していることを知らせて汽笛（電子ホーン）を鳴らし、同乗者と一緒に手を振り、大声を出して注意喚起したものの、他にどうすることもできず、平成27年12月27日10時06分ごろB船の右舷船首部とA船の左舷船尾部とが衝突した。</p> <p>B船は、同乗者の1人が本事故の発生及びA船の船名を海上保安庁に通報し、自力で航行して係留地に帰った。</p> <p>（付図1 航行経路図、付表1 A船のAIS記録（抜粋） 参照）</p>
