## 船舶事故調査報告書

事故種類	火災
発生日時	平成28年7月22日 17時15分ごろ
発生場所	関門港門司区大里 <small>だいり</small> 小型船係留施設内 門司大里防波堤灯台から真方位212°340m付近 （概位 北緯33°54.4′ 東経130°55.8′）
事故の概要	漁船 <small>ぼんじょう</small> 万丈丸は、係留中、火災が発生した。 万丈丸は、船体上半に焼損を生じた。
事故調査の経過	平成28年7月25日、本事故の調査を担当する主管調査官（門司事務所）ほか1人の地方事故調査官を指名した。 原因関係者から意見聴取を行った。
事実情報 船種船名、総トン数 船舶番号、船舶所有者等 L×B×D、船質 機関、出力、進水等	漁船 万丈丸、8.5トン FO2-6541（漁船登録番号）、個人所有 14.97m (Lr) × 2.97m × 1.01m、FRP ディーゼル機関、501.60kW、平成3年6月24日 第290-62292号（船舶検査済票の番号）
乗組員等に関する情報	船長 男性 64歳 一級小型船舶操縦士・特殊小型船舶操縦士・特定 免許登録日 平成4年12月17日 免許証交付日 平成25年7月3日 （平成30年7月2日まで有効）
死傷者等	なし
損傷	前部甲板以外の船体上半に焼損（全損）
気象・海象	気象：天気 晴れ、風向 西、風力 2、視界 良好 海象：海上 平穏
事故の経過	本船は、大里小型船係留施設（以下「本件施設」という。）に無人の状態に係留中、平成28年7月22日17時15分ごろ、漁業協同組合の職員によって火災が発見され、地元の消防署に通報された。 本船は、地元の消防署員の消火活動により18時45分ごろ鎮火した。 本船は、焼損が激しく、後日、解体処分とされた。
その他の事項	本船は、前部甲板以外の船体上半が焼損したが、操舵室の焼損が激しく、原形をとどめない状況であった。また、操舵室左舷側の甲板も

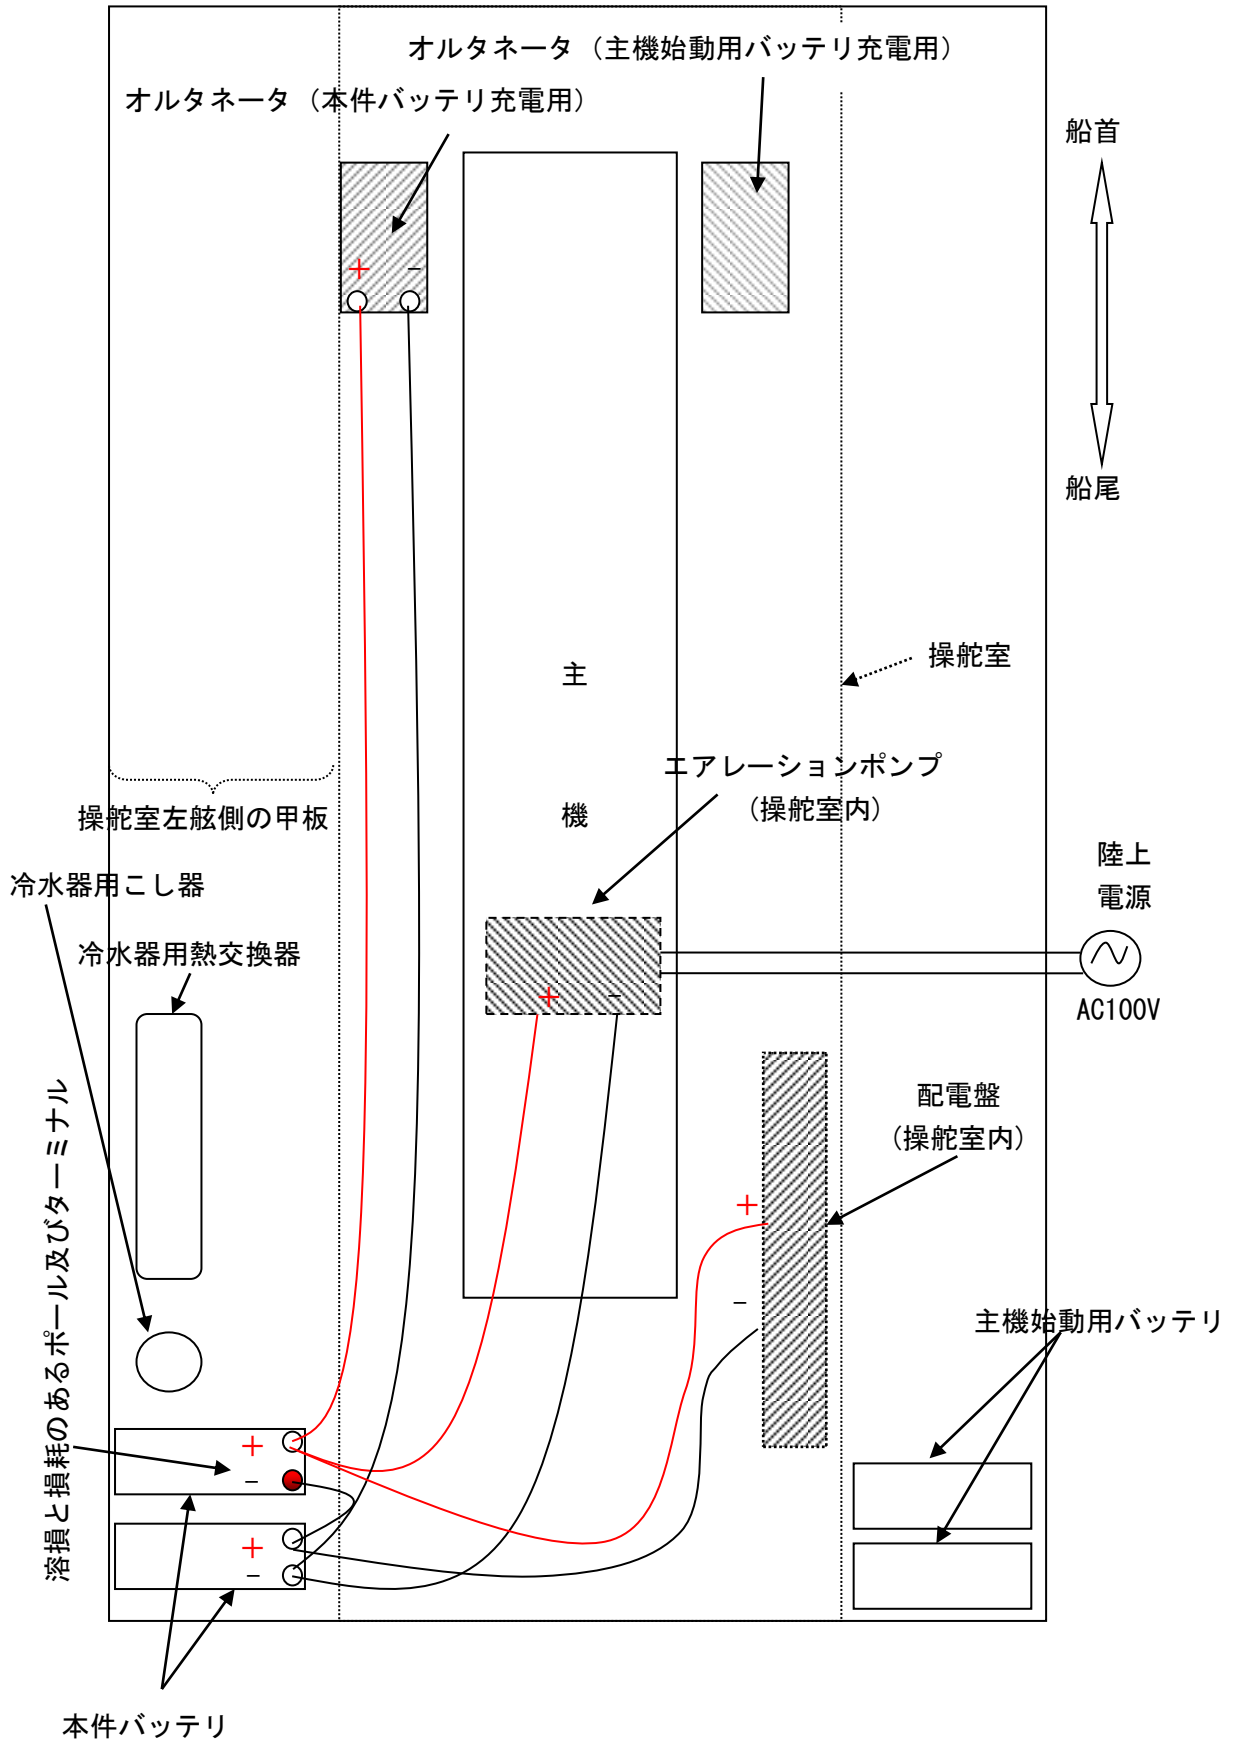
付図1 機関室内配置図

<p>ほぼ焼け落ちた。</p> <p>操舵室左舷側の甲板下の関室内には、冷水装置（生け簀<sup>す</sup>の海水を冷却する装置）及びバッテリーが設置されていた。</p> <p>船長は、本船を7月22日16時30分ごろ本件施設に係留した後、‘生け簀の活魚に空気を送る電動ブロウ’（以下「エアレーションポンプ」という。）に陸上電源（AC100V）とバックアップ用の船内電源（DC24V）を接続して運転状態とし、その他の電気機器の電源を切って本船を離れた。</p> <p>バッテリーからの回路は、主機始動用バッテリーから主機まで及び‘航海計器類等用バッテリー’（以下「本件バッテリー」という。）から配電盤を介して各種負荷までの2系統に分かれていた。</p> <p>船長は、船を離れる際に主機始動用バッテリーのバッテリースイッチを切っていた。</p> <p>火災鎮火後、主機始動用バッテリー及び主機始動用回路に異常はなかったが、本件バッテリー付近の焼損が激しく、4つのバッテリー端子の1つにアーク放電による溶損と損耗が確認された。</p> <p>エアレーションポンプ製造メーカーの情報によれば、AC100V及びDC24Vが供給された状態で、バッテリーのポールとバッテリーターミナル間に接合不良が発生し、電源のONとOFFが繰り返された場合、エアレーションポンプに付属するインバータ回路内のリレーが焼損する可能性はあるが、インバータ回路は、金属製のカバーで2重に保護されており、リレーが焼損しても火災に発展する可能性は非常に低い。</p> <p>機関室には、自動拡散型消火器はなかった。</p> <p>（付図1 機関室内配置図、写真1 本件バッテリーの状況、写真2 溶損と損耗のあるポール及びターミナルの状況 写真3 本件バッテリーのポールの状況 参照）</p>
<p><b>分析</b></p> <p>乗組員等の関与</p> <p>船体・機関等の関与</p> <p>気象・海象等の関与</p> <p>判明した事項の解析</p>	<p>なし</p> <p>あり</p> <p>なし</p> <p>本船は、本件施設に無人の状態に係留中、本件バッテリーのポールとターミナルとの間でアーク放電が発生したことから、付近の可燃物に延焼して出火したものと考えられるが、出火に至る状況を明らかにすることはできなかった。</p>

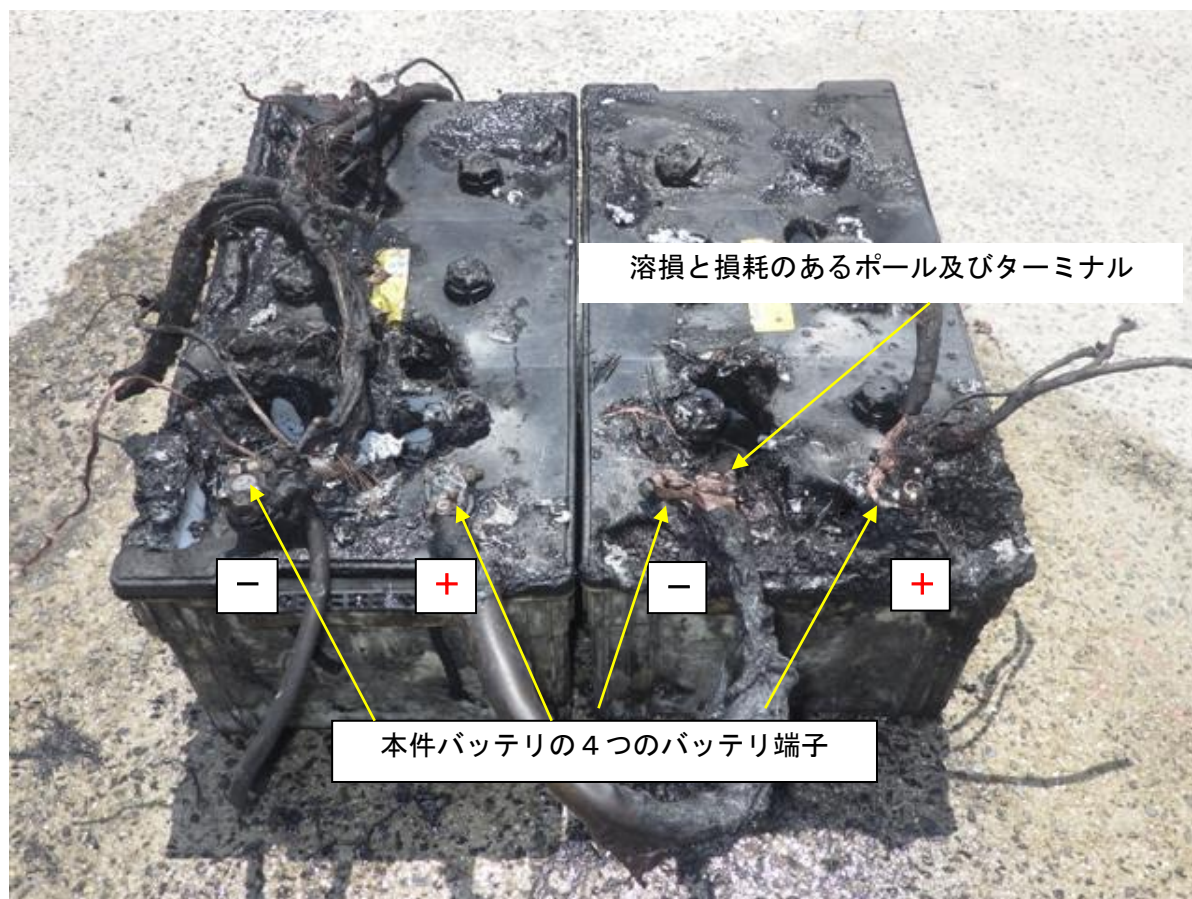
<p><b>原因</b></p>	<p>本事故は、本船が、本件施設に無人の状態に係留中、本件バッテリーのポールとターミナルとの間でアーク放電が発生したため、付近の可燃物に延焼したものと考えられる。</p>
<p><b>参考</b></p>	<p>今後の同種事故等の再発防止及び被害の軽減に役立つ事項として、次のことが考えられる。</p>

写真1 本件バッテリーの状況

| | <ul style="list-style-type: none"><li>・定期的に電路の点検をすること。</li><li>・自動拡散型消火器又は火災探知装置など検査機関が適当と認める消火装置を備えること。</li></ul> |

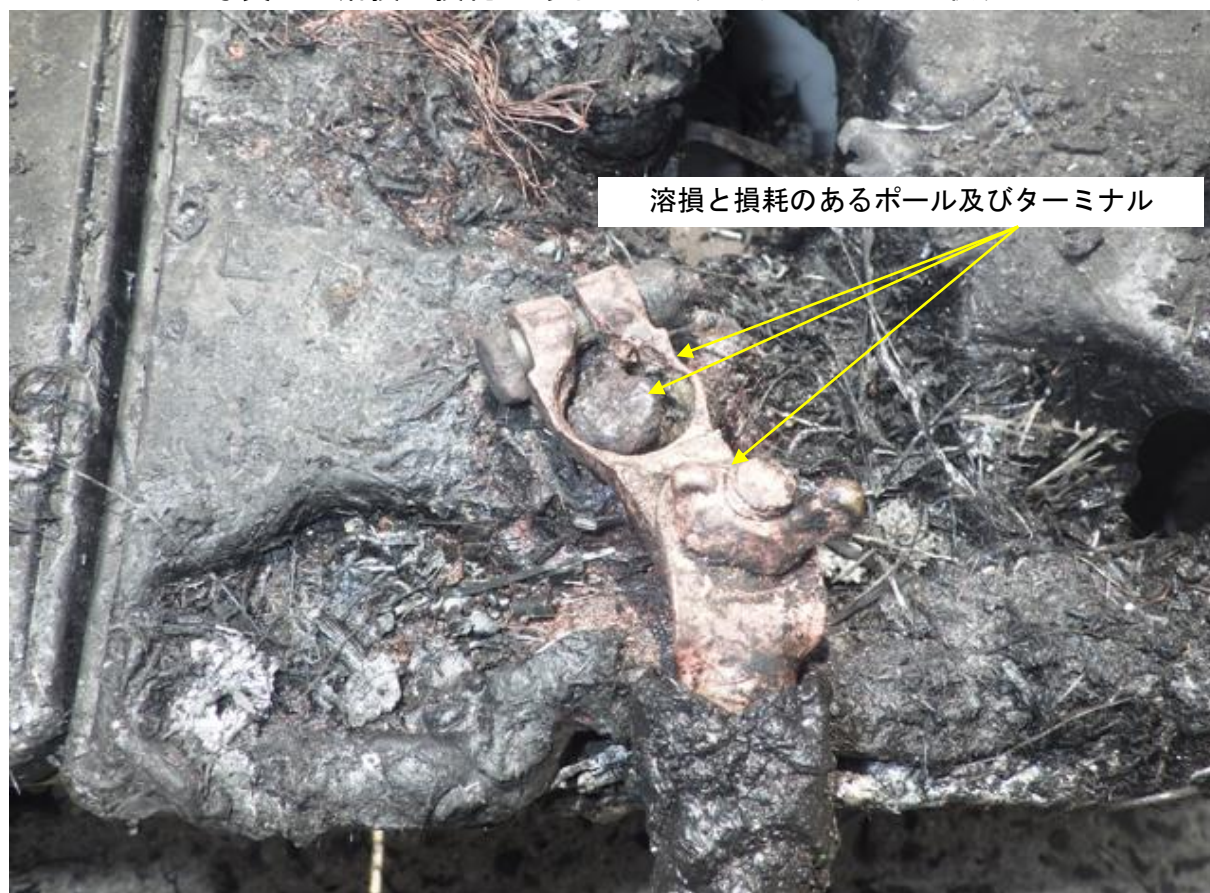
写真2 溶損と損耗のあるポール及びターミナルの状況

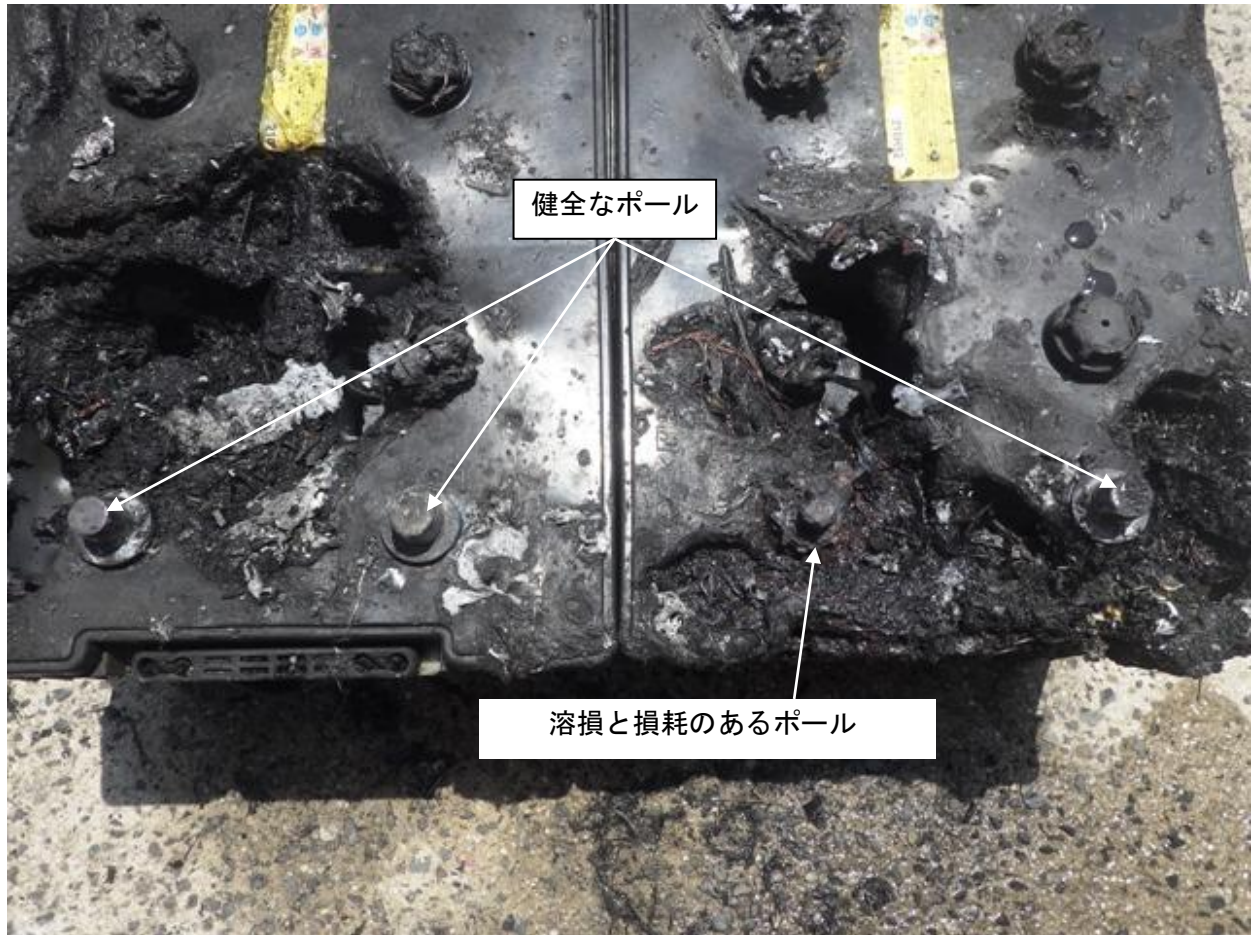
写真3 本件バッテリーのポールの状況
