船舶事故調査報告書

平成29年1月12日
 運輸安全委員会（海事専門部会）議決
 委員 庄司邦昭（部会長）
 委員 小須田 敏
 委員 根本美奈

事故種類	衝突
発生日時	平成28年6月7日 10時00分ごろ
発生場所	鹿児島県長島町小島東方沖 <small>ながしま こ</small> <small>かみまて</small> 上の島灯台から真方位198° 3.0海里（M）付近 （概位 北緯32° 12.9′ 東経130° 08.2′）
事故の概要	漁船第三長栄丸 <small>ちようえい</small> は、東方に向けて発進中、また、ミニボート（船名なし）は、錨泊中、両船が衝突した。 ミニボート（船名なし）は、船外機の濡損等を生じた。
事故調査の経過	平成28年7月13日、本事故の調査を担当する主管調査官（長崎事務所）ほか1人の地方事故調査官を指名した。 原因関係者から意見聴取を行った。
事実情報 船種船名、総トン数 船舶番号、船舶所有者等 L×B×D、船質 機関、出力、進水等	A 漁船 第三長栄丸、14トン KG2-6010（漁船登録番号）、個人所有 14.41m（Lr）×4.34m×1.81m、FRP ディーゼル機関、漁船法馬力数100、平成6年9月7日 B ミニボート（船名なし）、総トン数なし（船体重量23kg） なし、個人所有 2.95m×1.47m×約0.39m、ゴム ガソリン機関（船外機）、1.47kW、不詳
乗組員等に関する情報	A 船長A 男性 36歳 二級小型船舶操縦士 免許登録日 平成19年4月13日 免許証交付日 平成24年4月10日 （平成29年4月15日まで有効） B 船長B 男性 61歳 一級小型船舶操縦士・特殊小型船舶操縦士・特定 免許登録日 昭和56年7月23日 免許証交付日 平成24年2月20日 （平成29年7月4日まで有効）
死傷者等	なし
損傷	A なし B 船底部に擦過傷、船外機に濡損、バッテリー、釣り道具等が流失

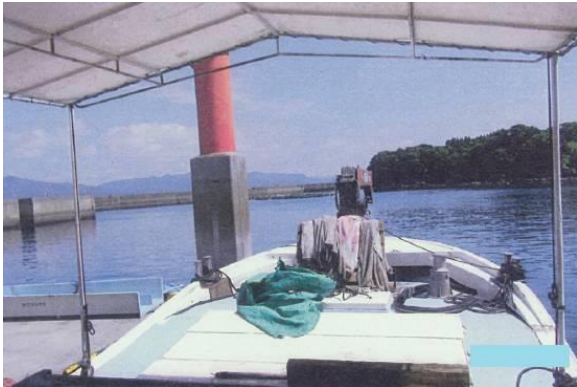
<p>写真1 操縦区画からの船首方の見通し状況</p> <p>船長Aは、後方を振り返ったところ、B船が転覆して船長Bが付近の海面を泳いでいたので、B船と衝突したことを知り、甲板員と共に船長BをA船に引き上げて救助し、B船を復原させて漂流物等を回収した後、小島南方の海岸付近にA船でB船をえい航した。</p> <p>B船は、船長Bが1人で乗り、本件養殖筏の北東方15～20m付近で船首を北方に向けて錨泊し、船長Bが、船外機を停止した状態で、左舷中央部に頭を置き、右舷船尾方に足を向けて横になり、船尾両舷から出した釣りざおを見ながら釣りをしていた。</p> <p>B船は、船長Bが、釣果がよくなかったので、ウトウトしながら釣りをを行い、ふと目が覚め、餌を付け替えようとして起き上がったところ、A船がB船に向かって来ているのを認めたが、何もすることができず、その左舷中央部とA船の船首部とが衝突した。</p> <p>（付図1 事故発生経過概略図 参照）</p>
<p>その他の事項</p>	<p>本件養殖筏は、直径約15mの円形の養殖筏であり、小島東方沖の養殖漁場（特定区画漁業権漁場）内に設置されていた。</p> <p>船長Aは、08時30分ごろ養殖漁場に到着し、1台目（西側）の養殖筏で給餌作業を始めた際、本件養殖筏の北東方15m付近にB船を認め、09時15分ごろ2台目の養殖筏に移動した際にB船を認め、給餌作業に集中していた。</p>

船長Aは、本事故時にB船がA船の船首方至近におり、A船の船首部に隠れたB船に気付かなかったのではないかと本事故後に思った。

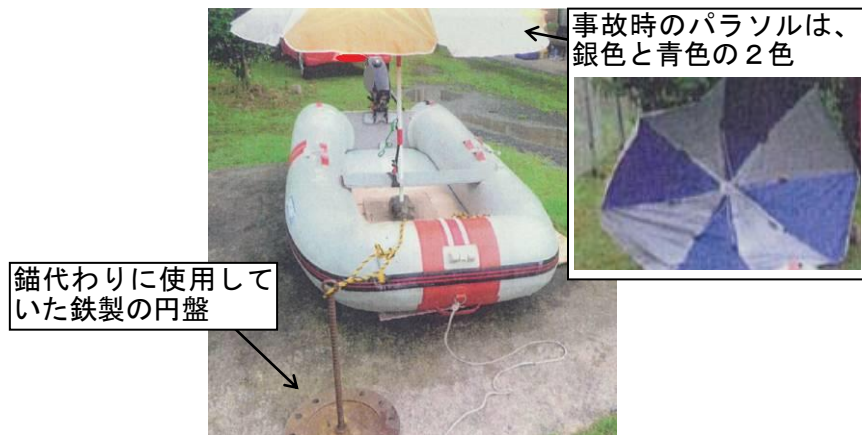
B船は、本事故当時、水深約20mの所に、重さ約8kgの鉄製の円盤を錨代わりに船首から投入し、錨索を約30m伸出して錨泊し、船体中央部に日除け用のパラソル（銀色と青色の2色）を立てていた。

写真2 B船の状況（再現）

船長Aは、本事故前にB船の白い船体を認めていたものの、パラソルが立っていたかどうかは記憶になかった。

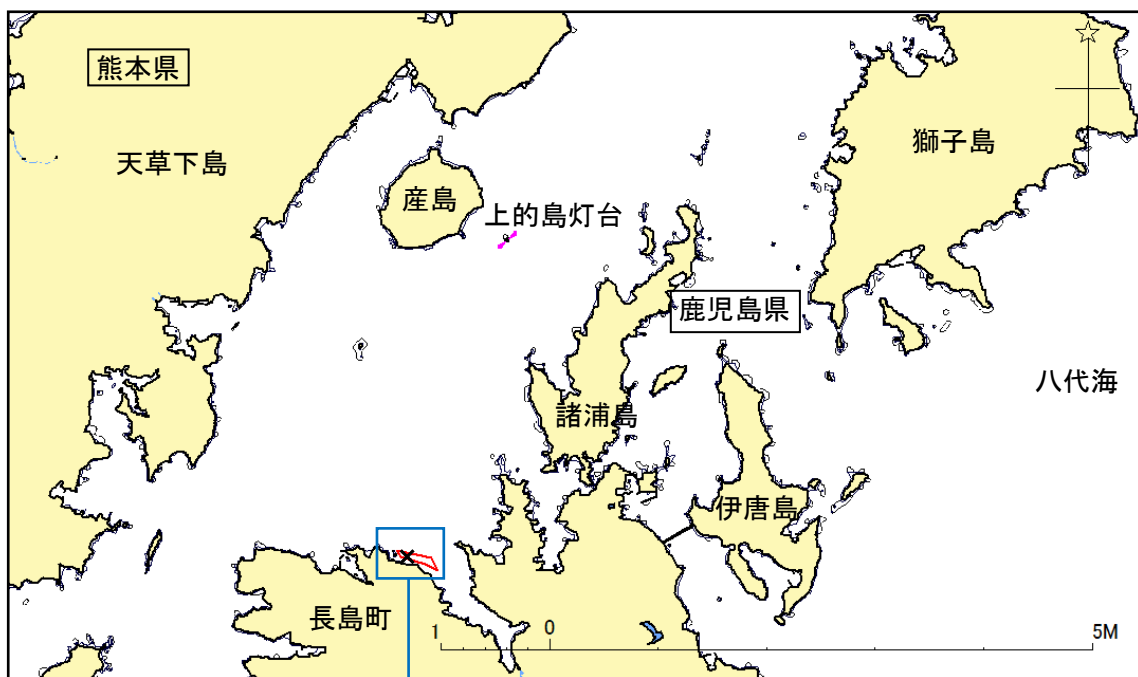
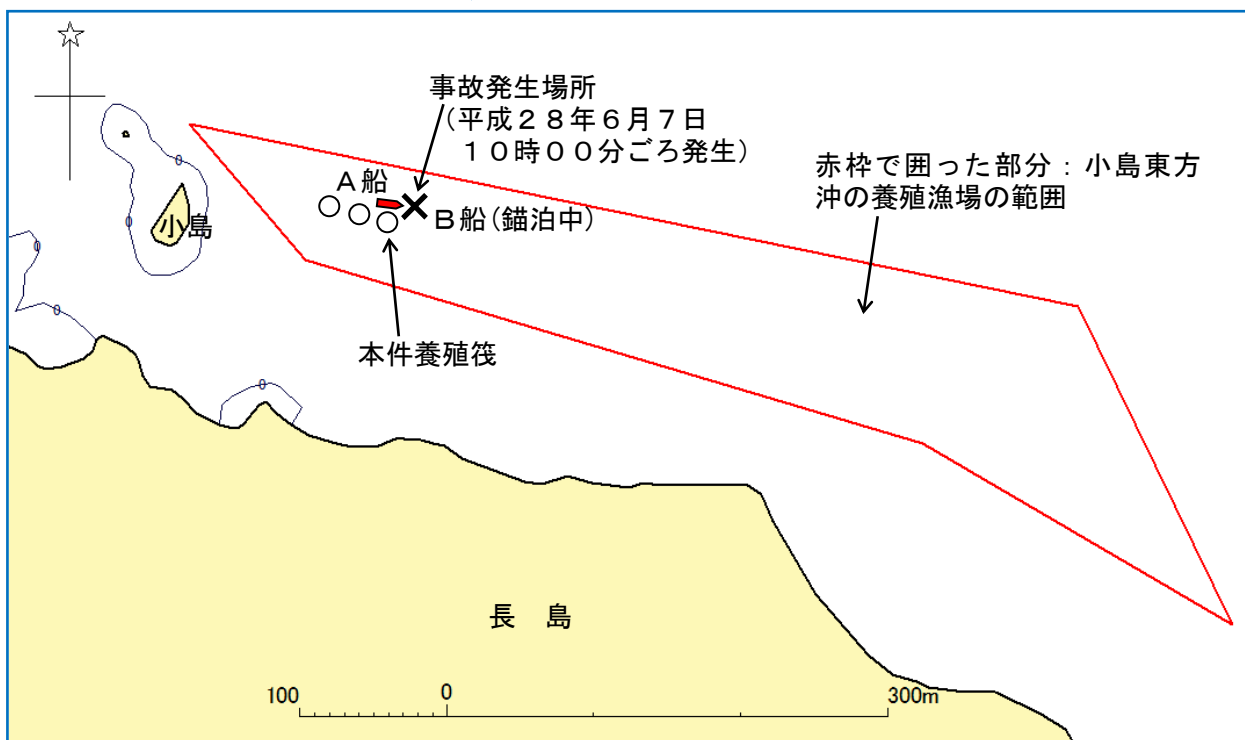
付図1 事故発生経過概略図

<p>船体・機関等の関与 気象・海象等の関与 判明した事項の解析</p>	<p>A なし、B なし A なし、B あり</p> <p>A 船は、小島東方沖において、本件養殖筏で給餌作業を終えた際、船長Aが、左舷前方にいたB船が移動したのと思い、船首方の見張りを適切に行っていなかったことから、B船に気付かずに発進し、B船と衝突したものと考えられる。</p> <p>船長Aは、本件養殖筏での給餌作業を終えた際、左舷前方を見たものの、B船を認めなかったことから、B船が移動したのと思ったものと考えられる。</p> <p>B船は、小島東方沖において、釣りをして錨泊中、船長Bが、錨泊中のB船をA船が避けてくれるものと思い、横になって釣りをしているA船に対する見張りを行っていなかったことから、A船と衝突したものと考えられる。</p> <p>B船は、南流により、A船の船首方至近に圧流されていた可能性があると考えられる。</p>
<p>原因</p>	<p>本事故は、小島東方沖において、A船が東方に向けて発進中、B船が錨泊中、船長Aが、左舷前方にいたB船が移動したのと思い、船首方の見張りを適切に行っておらず、また、船長Bが、錨泊中のB船をA船が避けてくれるものと思い、A船に対する見張りを行っていなかったため、両船が衝突したものと考えられる。</p>
<p>参考</p>	<p>今後の同種事故等の再発防止に役立つ事項として、次のことが考えられる。</p> <ul style="list-style-type: none"> ・ 常時適切な見張りを行うこと。 ・ 養殖筏等の漁業施設周辺では、漁業者の操業を妨げないようにすること。 ・ 小型船舶の暴露甲板に乗船している場合、救命胴衣の着用を努めるとともに、適切な着用を心掛けること。 ・ 緊急時に救助要請ができるよう、防水型の携帯電話を携行することが望ましい。
