船舶事故調査報告書

平成29年1月12日
 運輸安全委員会（海事専門部会）議決
 委員 庄 司 邦 昭（部会長）
 委員 小須田 敏
 委員 根 本 美 奈

事故種類	衝突（棧橋）
発生日時	平成27年10月7日 12時30分ごろ
発生場所	北海道北見市サロマ湖漁港（第1湖口地区） サロマ湖口灯台から真方位213° 190m付近 （概位 北緯44° 10.7′ 東経143° 46.9′）
事故の概要	漁船第十八恵祐丸 ^{けいゆう} は、サロマ湖内を北進中、棧橋に衝突した。 第十八恵祐丸は、船長及び甲板員が負傷し、球状船首部の圧壊等を生じた。
事故調査の経過	平成27年10月21日、本事故の調査を担当する主管調査官（函館事務所）ほか1人の地方事故調査官を指名した。 原因関係者から意見聴取を行った。
事実情報 船種船名、総トン数 船舶番号、船舶所有者等 L×B×D、船質 機関、出力、進水等	漁船 第十八恵祐丸、4.9トン HK3-129134（漁船登録番号）、個人所有 12.90m（Lr）×3.45m×1.02m、FRP ディーゼル機関、421kW、平成23年3月 第200-39089号（船舶検査済票の番号）
乗組員等に関する情報	船長 男性 61歳 一級小型船舶操縦士・特殊小型船舶操縦士・特定 免許登録日 昭和50年3月28日 免許証交付日 平成25年2月5日 （平成30年3月17日まで有効）
死傷者等	軽傷 2人（船長及び甲板員）
損傷	本船 球状船首部が圧壊、船首外板に亀裂等 棧橋 なし
気象・海象	気象：天気 晴れ、風向 北東、風力 2、視界 良好 海象：海上 平穏
事故の経過	本船は、船長及び甲板員1人が乗り組み、平成27年10月7日12時20分ごろ、サロマ湖北東方沖のオホーツク海に設置した定置網において台風の接近に備えた作業を行う目的で、サロマ湖内の北海道佐呂間町富武 ^{とつぶし} 漁港（若里 ^{わかさと} 地区）を出港した。 本船は、船長が操舵室中央にある操縦席に腰を掛けて操船に当たり、約18ノットの対地速力で、サロマ湖内のほたて貝養殖施設区画

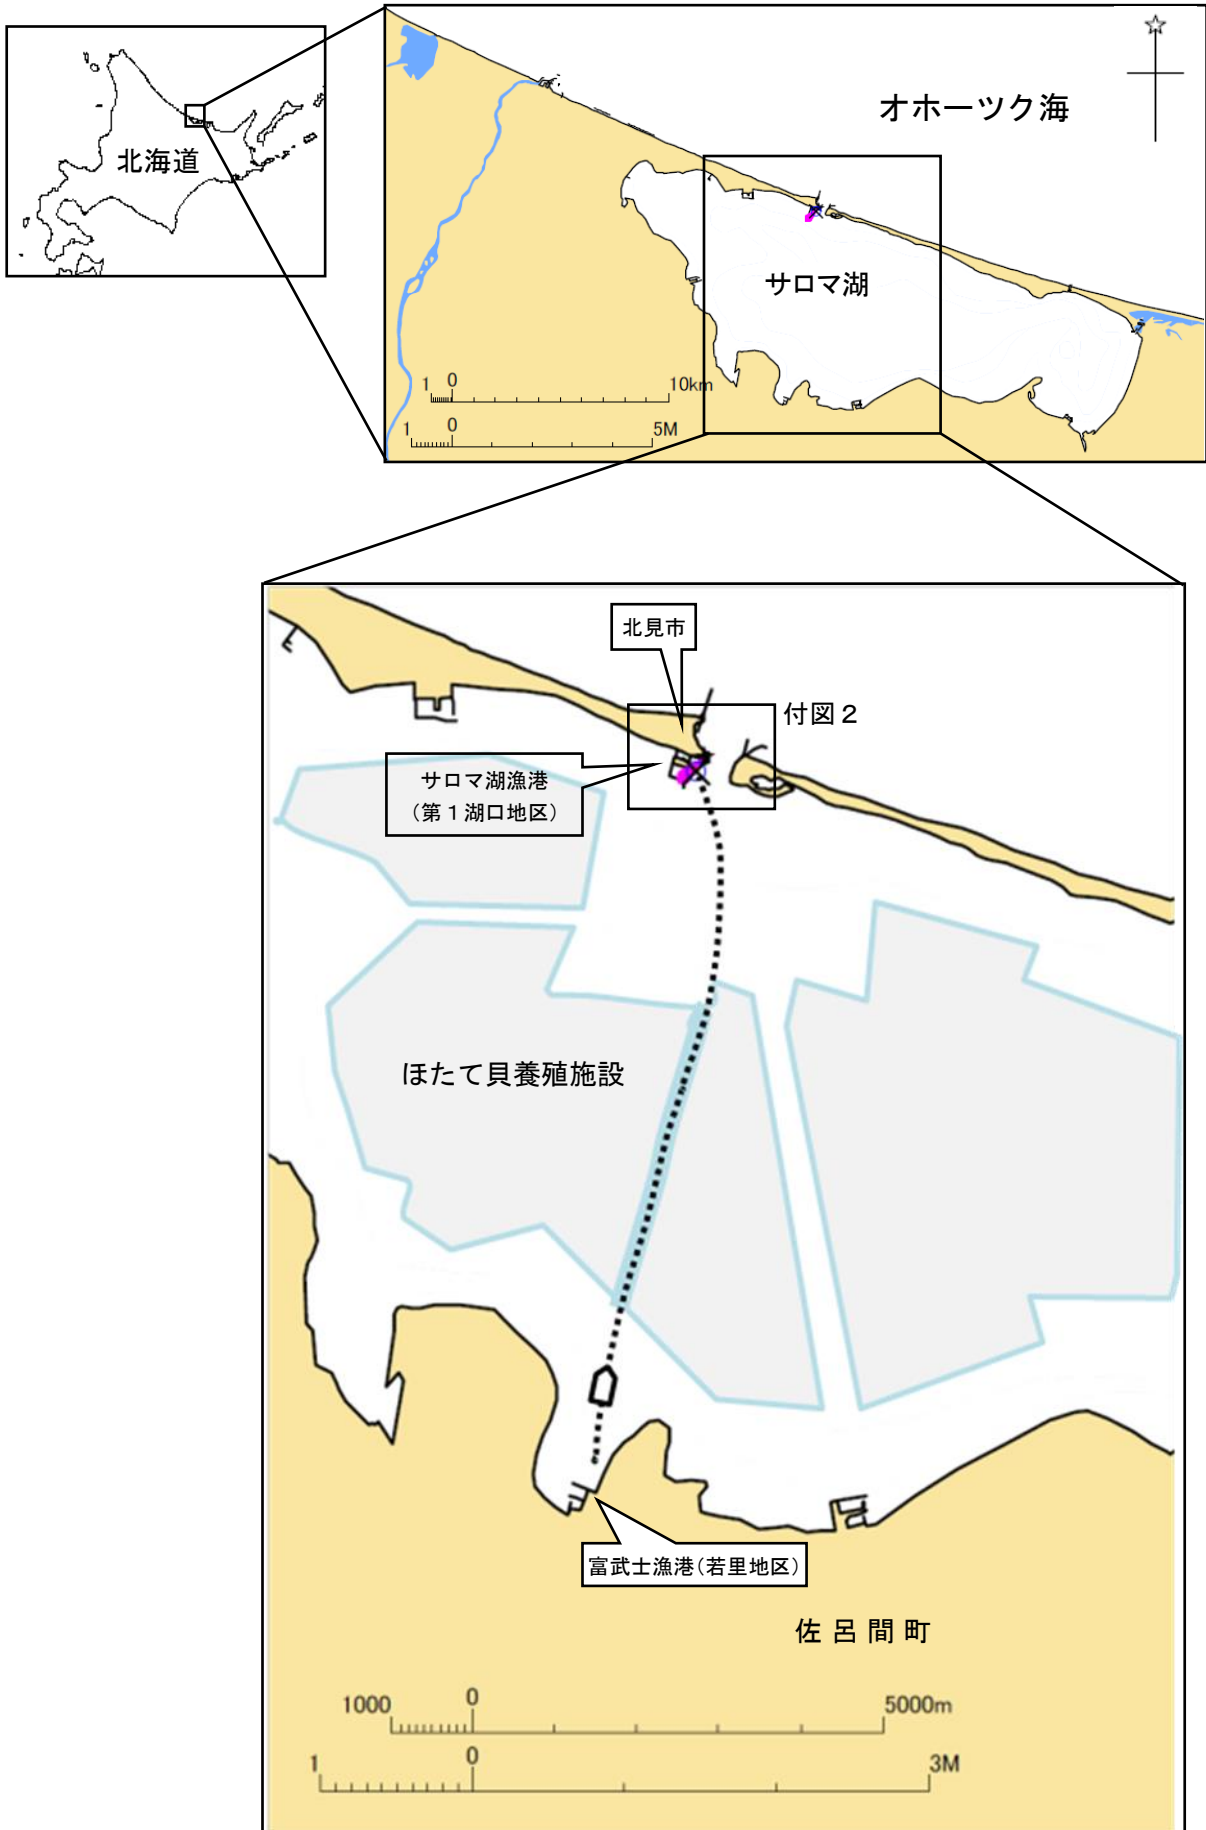
付図1 事故発生経過概略図

<p>内の水路を手動操舵により北進した。</p> <p>船長は、操船しながら甲板員に定置網設置場所での作業の段取りを説明していたが、本船がほたて貝養殖施設の区画を抜けてサロマ湖口に向かう態勢となった頃、同説明を終えた。</p> <p>本船は、作業内容を聞き終えた甲板員が操舵室後方の甲板上に移動した後、船長が、単独で操船に当たっていたところ、椅子に腰を掛けた姿勢で居眠りに陥り、12時30分ごろサロマ湖内のサロマ湖漁港（第1湖口地区）の工事用棧橋（以下「本件棧橋」という。）南東端付近に衝突した。</p> <p>船長は、衝突時の衝撃で気付いた甲板員に声を掛けられて目を覚まし、所属する漁業協同組合に携帯電話で本事故の発生を連絡した。</p> <p>船長及び甲板員は、サロマ湖漁港から救急車で病院に搬送され、船長が顔面裂傷及び顔面打撲と、甲板員が頭部打撲とそれぞれ診断された。</p> <p>本船は、僚船にえい航されて富武士漁港（若里地区）へ戻った。 （付図1 事故発生経過概略図、付図2 事故発生場所概略図 参照）</p>
<p>その他の事項</p>	<p>船長は、10月4日及び5日は定置網の設置準備作業を行い、6日05時から14時ごろまでの間は定置網の設置作業を行っていた。</p> <p>船長は、ふだん、定置網漁、刺し網漁等を行っており、冬季以外は、ほとんど休養日がなかった。</p> <p>船長は、ふだん、操船中に眠気を感じた場合、他の乗組員に操船を交替していた。</p> <p>船長は、台風の接近に備えた作業を始める前であったものの、甲板員に対する作業の段取りを指示したことで、同作業の一部を終えた気持ちになって気が緩み、また、連日の作業により疲労が蓄積していたことに気付かず、居眠りに陥ったものと本事故後に思った。</p> <p>船長は、本事故時、持病はなく服薬をしていなかった。</p>
<p>分析</p> <p>乗組員等の関与</p> <p>船体・機関等の関与</p> <p>気象・海象等の関与</p> <p>判明した事項の解析</p>	<p>あり</p> <p>なし</p> <p>なし</p> <p>本船は、サロマ湖内を北進中、単独で操船中の船長が居眠りに陥ったことから、変針予定場所を通過して本件棧橋南東端付近に衝突したものと考えられる。</p> <p>船長は、椅子に腰を掛けて操船を続けたこと、疲労が蓄積していたこと及び台風の接近に備えた作業の一部を終えた気持ちになって気が緩んだことから、居眠りに陥ったものと考えられる。</p>

<p>原因</p>	<p>本事故は、本船が、サロマ湖内を北進中、単独で操船中の船長が居眠りに陥ったため、変針予定場所を通過して本件棧橋南東端付近に衝</p>

突したものと考えられる。
参考	今後の同種事故等の再発防止に役立つ事項として、次のことが考えられる。 <ul style="list-style-type: none">・ 操船中は、椅子に腰を掛けるなど楽な姿勢を続けず、立ち上がって外気に当たるなどして居眠り防止を図ること。・ 操船者は、日頃から体調管理に心掛けること。
