船舶事故調査報告書

平成29年1月12日
 運輸安全委員会（海事専門部会）議決
 委員 庄 司 邦 昭（部会長）
 委員 小須田 敏
 委員 根 本 美 奈

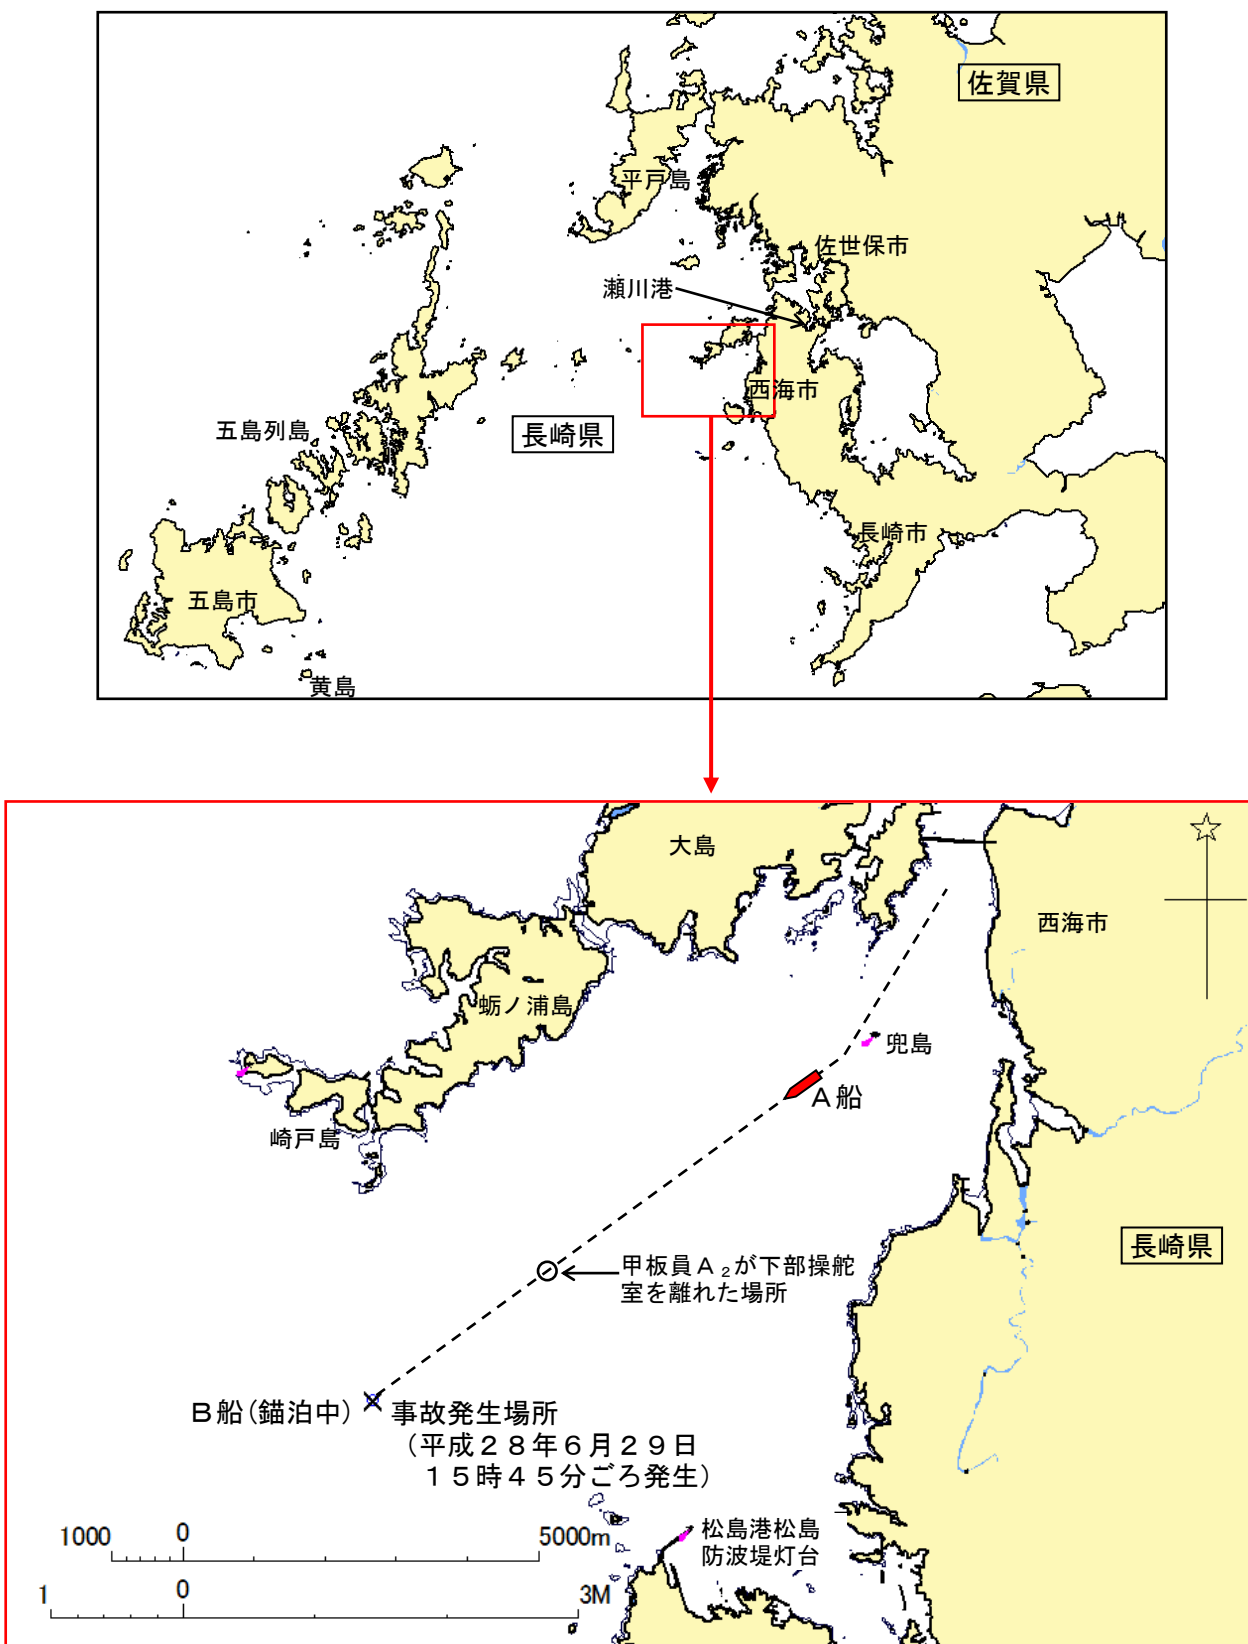
付図1 事故発生経過概略図

<p>ことを知り、損傷状況等の確認を行った後、118番通報を行った。</p> <p>A船及びB船は、本事故現場付近で海上保安庁の調査を受けた後、A船が長崎県長崎市三重式見港に、B船が長崎県佐世保市相浦港にそれぞれ自力で航行して入港した。</p> <p>(付図1 事故発生経過概略図 参照)</p>
<p>その他の事項</p>	<p>A船は、上部操舵室から前方を見通した場合には、船首方に死角がないものの、下部操舵室からは、船首部の釣りざお置き場、左舷船首部の餌まき場等により、本事故当時の下部操舵室の右舷側にある椅子に腰を掛けた姿勢では、船首方約20°の範囲に死角が生じていた。</p> <p>(写真1、写真2参照)</p> <div data-bbox="758 633 1217 974" data-label="Image"> <p>写真1は、A船の上部操舵室からの見通し状況を示している。操舵室の前方には大きな円形の操舵輪があり、その外側には窓があり、外の景色（建物や水）が見える。右側には椅子が設置されている。</p> </div> <p>写真1 A船の上部操舵室からの見通し状況</p> <div data-bbox="699 1021 1326 1361" data-label="Image"> <p>写真2は、A船の船首部付近の状況を示している。船の甲板には釣りざお置き場と餌まき場があり、それぞれが黒い矢印で指し示されている。船の構造や設備が詳細に写っている。</p> </div> <p>写真2 A船の船首部付近の状況</p> <p>船長Aは、A船の当直体制を2人当直の2時間7直制としており、周囲に他船が多いとき、狭い水道を航行するとき、陸岸に近い海域を航行するとき、視界が悪いときなどは、上部操舵室で当直を行うよう、乗組員に指示していた。</p> <p>A船の乗組員は、上部操舵室にエアコンがなく、下部操舵室にはエアコンがあり、下部操舵室が過ごしやすいため、広い海域において、前方の安全を確認できる場合には、下部操舵室で当直を行っていた。</p> <p>甲板員A₁は、本事故現場付近の航行経験が豊富であり、これまで、本事故現場付近では釣り船等を見掛けたことがなかった。</p> <p>甲板員A₁は、本事故当時、主にレーダーで見張りを行っており、雨が降っていたので、適宜、FTC（雨雪反射抑制）等の調整を行っていたものの、レーダーで周囲に他船を認めていなかった。</p> <p>甲板員A₁は、他船がないものとの思い込みから、レーダーでB船を見落としたかもしれないと本事故後に思った。</p>
