船舶事故調査報告書

事故種類	衝突（防波堤）
発生日時	平成28年6月29日 05時45分ごろ
発生場所	鹿児島県阿久根市阿久根港 阿久根港新港西防波堤灯台から真方位125° 260m付近 （概位 北緯32° 01.5′ 東経130° 11.3′）
事故の概要	漁船第十八幸丸は、東北東進中、阿久根港新港西防波堤に衝突した。 第十八幸丸は、船首部を大破した。
事故調査の経過	平成28年9月5日、本事故の調査を担当する主管調査官（長崎事務所）ほか1人の地方事故調査官を指名した。 原因関係者から意見聴取を行った。
事実情報 船種船名、総トン数 船舶番号、船舶所有者等 L×B×D、船質 機関、出力、進水等	漁船 第十八幸丸、19.81トン KG2-4391（漁船登録番号）、個人所有 17.00m (Lr) × 3.87m × 1.28m、FRP ディーゼル機関、435kW（動力漁船登録票による）、昭和51年9月
乗組員等に関する情報	船長 男性 26歳 一級小型船舶操縦士 免許登録日 平成27年1月27日 免許証交付日 平成27年1月27日 （平成32年1月26日まで有効）
死傷者等	なし
損傷	本船 船首部を大破 防波堤 なし
気象・海象	気象：天気 雨、風 なし、視界 良好 海象：海上 平穏 日出時刻：05時16分ごろ
事故の経過	本船は、船長ほか甲板員1人が乗り組み、平成28年6月29日02時45分ごろ水揚げ港である阿久根港に向けて鹿児島県薩摩川内市中甕島西方7海里（M）付近の漁場を発進した。 本船は、甲板員が船体後部の船室で休息し、船長が操舵室前部右舷側にある椅子に腰を掛けて操船に当たり、レーダー及びGPSプロッ

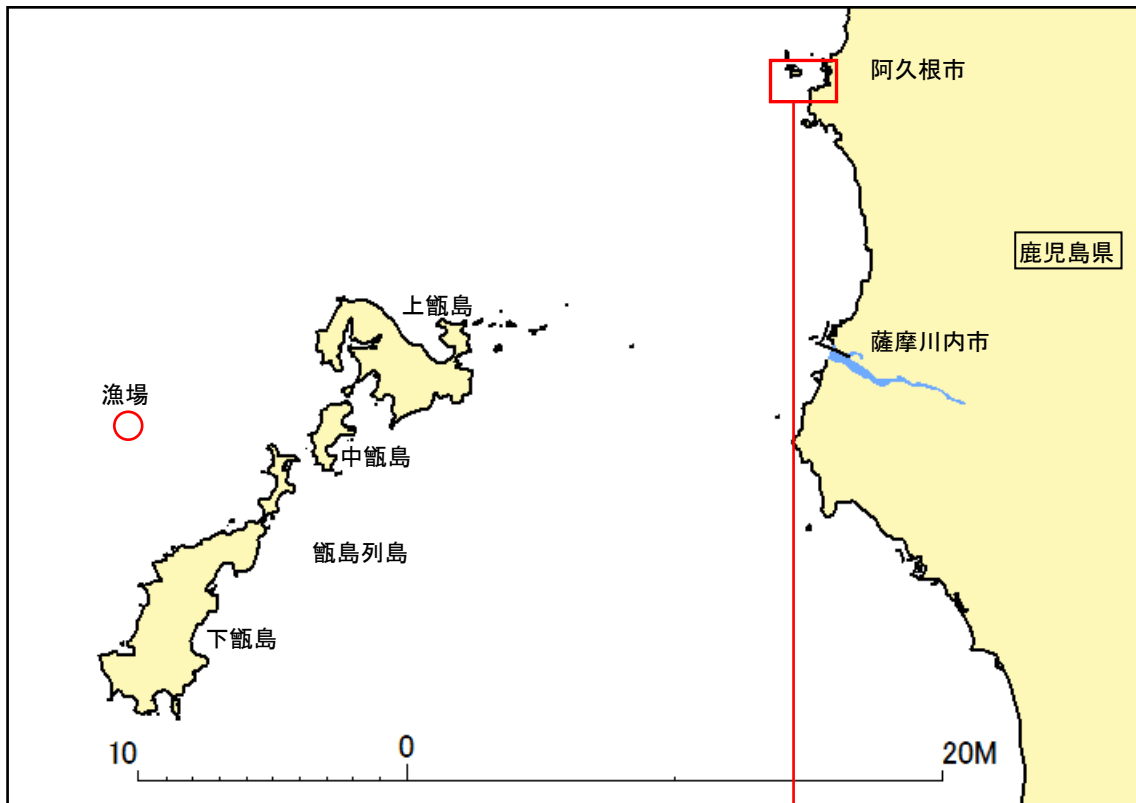
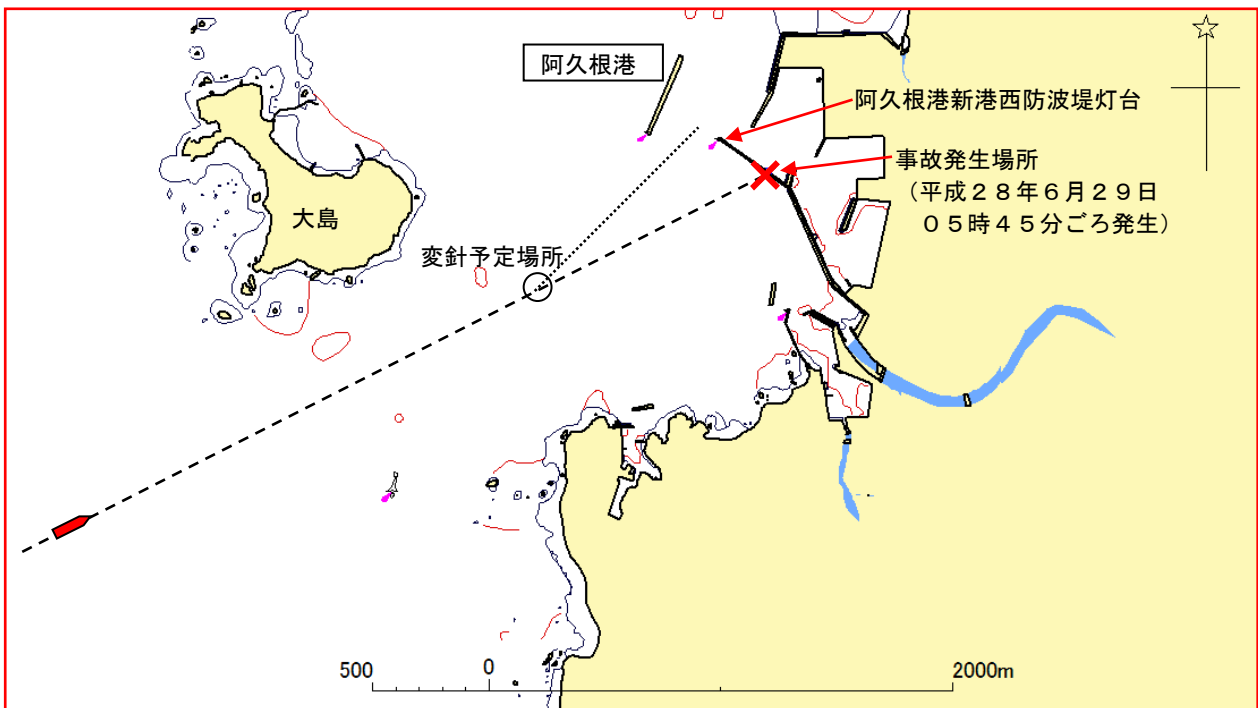
付図1 事故発生経過概略図

<p>目的で操舵室から外に出て風に当たるなどしたものの、単独で見張りを続けていたものと考えられる。</p>
原因	<p>本事故は、本船が、阿久根港に向けて自動操舵で東北東進中、単独で操船中の船長が居眠りに陥ったため、変針予定場所を通過し、本件防波堤に衝突したものと考えられる。</p>
参考	<p>今後の同種事故等の再発防止に役立つ事項として、次のことが考えられる。</p> <ul style="list-style-type: none"> ・ 単独で操船中に眠気を感じた場合、椅子から離れて体を動かしたり、ガムをかんだりして居眠り防止に努めること。また、眠気を払うことができないときは、休息中の乗組員を昇橋させて当直を交替するか、2人当直とすること。 ・ レーダーのガードリング機能を活用することが望ましい。
