船舶事故調査報告書

平成29年1月19日
 運輸安全委員会（海事専門部会）議決
 委員 庄 司 邦 昭（部会長）
 委員 小須田 敏
 委員 根 本 美 奈

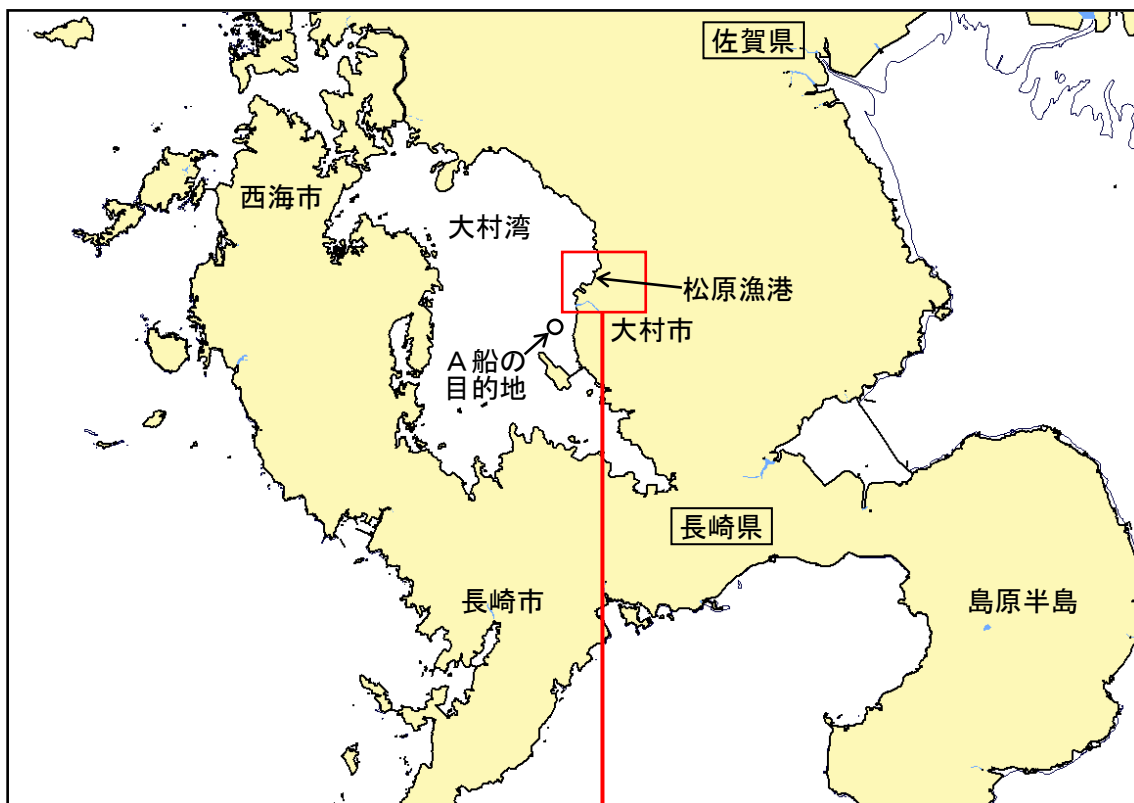
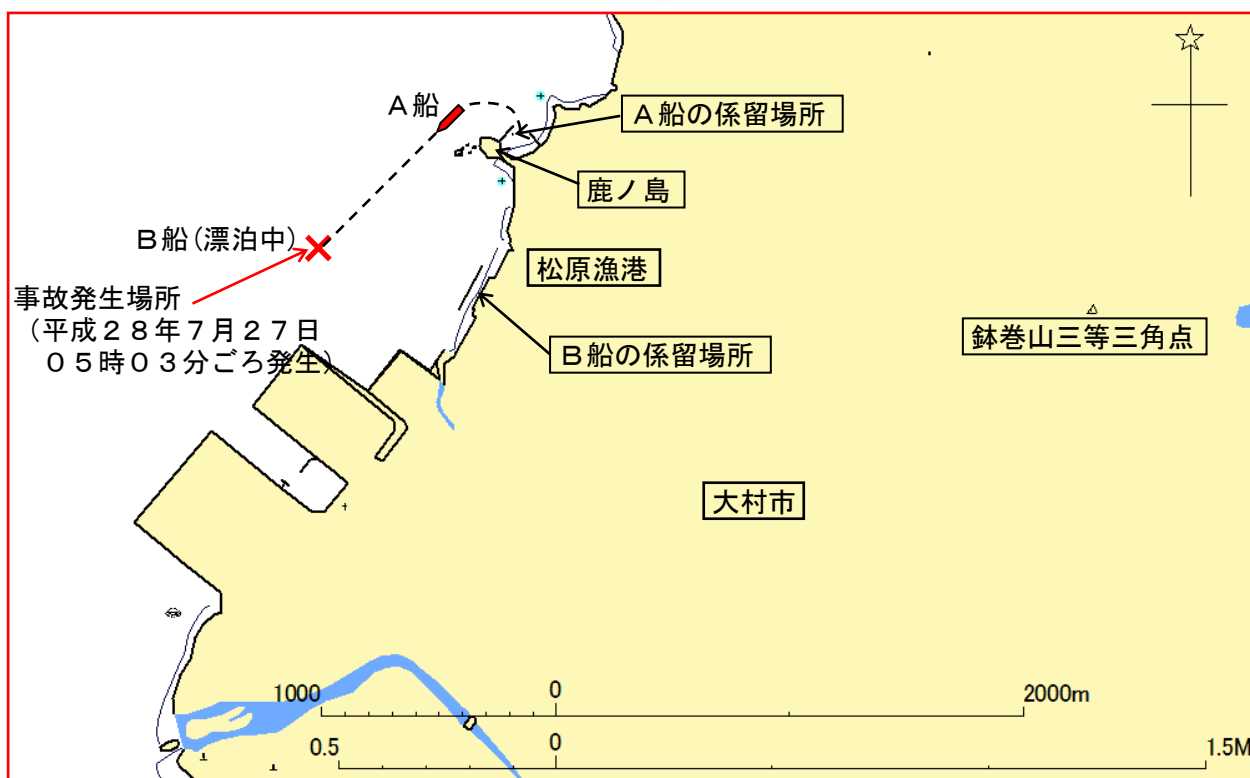
付図1 事故発生経過概略図

<p>損傷</p>	<p>A 船首部外板に擦過傷 B 左舷船首部外板に亀裂、船首甲板に破損、左舷中央部ガンネルに亀裂、左舷船首部の錨台が曲損、作業灯が流失等</p>
<p>気象・海象</p>	<p>気象：天気 晴れ、風 なし、視界 良好 海象：海上 平穏 日出時刻：05時30分ごろ、常用薄明開始時刻：05時03分ごろ</p>
<p>事故の経過</p>	<p>A船は、船長Aが1人で乗り組み、家族及び友人の2人（以下「同乗者」という。）を乗せ、操縦区画の上方のマストに上から順に白色全周灯、赤灯、両色灯及び黄色回転灯をそれぞれ表示し、平成28年7月27日05時ごろ松原漁港南西方沖の釣り場に向けて同漁港を出港した。</p> <p>A船は、船長Aが、操縦区画の左舷側に立って手動操舵に当たり、約12～13ノット（kn）の対地速力で大村市鹿ノ島を北方から西方に回り込みながら、進行方向である南西方を見たところ、他船の灯火を認めなかったものの、5～6個の白色点滅灯（漁具等のブイ）を認めたので、それらの灯光を左舷側に見るように針路を定めた。</p> <p>A船は、松原漁港西方沖を南西進中、船長Aが、05時03分ごろ衝撃を感じて機関を中立にし、左舷側を見たところ、B船と衝突したことを知り、機関を後進にかけてB船に接近した。</p> <p>船長Aは、船長Bが負傷していたので、同乗者2人と共に船長BをA船に引き上げ、知人に本事故発生の連絡を行ってB船のえい航を依頼し、松原漁港の係留場所に帰った。</p> <p>B船は、船長Bが1人で乗り組み、松原漁港西方沖において、作業灯1個を点灯して船外機を停止し、船首を北方に向けて漂泊を始め、船長Bが右舷船尾部に右舷船尾方に向けて立ち、南北方向約600mの範囲に仕掛けていたしゃこかご漁のかごを北側から南側に向けて揚げ始めた。（図1参照）</p> <div data-bbox="651 1464 1369 1711" data-label="Diagram"> </div> <p>図1 B船の漁具概略図</p> <p>B船は、船長Bが、50個仕掛けていたかごの半分以上を揚げた頃、休憩する際に周囲の状況を確認したところ、右舷前方50～60m付近にA船を認め、A船がB船の右舷側に向かって来る態勢であったので、急いで船外機を始動し、大声で叫びながら、船尾を左に振って後進したものの、その船首部とA船の船首部とが衝突した。</p> <p>B船は、船長Aの知人の船により、松原漁港の係留場所にえい航された。</p>

<p>船長Bは、A船の同乗者が運転する車で病院に行き、鼻骨骨折疑い、顔面打撲傷及び口腔内裂創と診断された。</p> <p>(付図1 事故発生経過概略図 参照)</p>
<p>その他の事項</p>	<p>A船は、約12～13knの対地速力で航行すれば、船首が浮上し、船首方約20°の範囲に死角が生じていた。(写真1参照)</p>   <p>写真1 A船の操縦区画からの見通し状況</p> <p>A船は、船長Aが、本事故当時、船首方の死角を補う目的で、時々、操縦区画の左舷側から顔を出して前方を見ていたが、操縦区画を囲ったオーニングにより、正船首方から右舷側が見えにくい状況であった。(写真2、写真3参照)</p>     <p>写真2 A船の操縦区画 写真3 操縦区画の左舷側からの見通し状況</p> <p>船長Bは、作業灯として、アルミ製の傘を被せた30Wの白熱電球を左舷中央部ガネル上の高さ約1mの所に取り付けており、B船と同じ様な作業灯を点灯している僚船が約400～500mの距離から見えていたので、B船の作業灯も同じくらいの距離から見えるものと思っていた。(写真4参照)</p>   <p>写真4 B船の作業灯 (再現)</p>

<p>進中、B船が漂流中、船長Aが、前路に他船はいないものと思い、船首方の死角を補う見張りを適切に行っておらず、また、船長Bが、航行中の他船が操業中のB船を避けてくれるものと思い、見張りを適切に行っていなかったため、両船が衝突したものと考えられる。</p>
<p>参考</p>	<p>今後の同種事故等の再発防止に役立つ事項として、次のことが考えられる。</p> <ul style="list-style-type: none"> ・ 常時適切な見張りをを行うこと。 ・ 日没から日出までは法定灯火を表示すること。 ・ 長さ12m未満の船舶は、汽笛及び号鐘を備えない場合、有効な音響による信号を行うことができる手段を講じておくこと。
