船舶事故調査報告書

平成29年1月26日

運輸安全委員会（海事専門部会）議決

事故種類	衝突（防波堤）
発生日時	平成28年7月14日 01時10分ごろ
発生場所	長崎県平戸市田平港の防波堤 田平港西防波堤灯台から真方位162° 110m付近 （概位 北緯33° 21.7′ 東経129° 34.5′）
事故の概要	貨物船 ^{けいしょう} 恵将丸は、北北東進中、防波堤に衝突した。 恵将丸は、右舷中央部外板の凹損等を生じ、また、防波堤は、コンクリートブロックの欠損等を生じた。
事故調査の経過	平成28年7月21日、本事故の調査を担当する主管調査官（長崎事務所）ほか1人の地方事故調査官を指名した。 原因関係者から意見聴取を行った。
事実情報 船種船名、総トン数 船舶番号、船舶所有者等 L×B×D、船質 機関、出力、進水等	貨物船 恵将丸、499トン 141046、恵比須汽船株式会社 74.50m×12.00m×7.50m、鋼 ディーゼル機関、1,471kW、平成21年6月23日
乗組員等に関する情報	船長 男性 55歳 四級海技士（航海） 免許年月日 昭和58年3月22日 免状交付年月日 平成26年6月5日 免状有効期間満了日 平成31年8月23日 航海士 男性 56歳 四級海技士（航海） 免許年月日 平成24年12月17日 免状交付年月日 平成24年12月17日 免状有効期間満了日 平成29年12月16日
死傷者等	なし
損傷	本船 右舷中央部外板に凹損を伴う擦過傷 防波堤 コンクリートブロックに欠損、ケーソンに擦過傷
気象・海象	気象：天気 曇り、風向 南西、風力 2、視界 良好 海象：海上 平穏、潮汐 上げ潮の中央期、潮流 北北東流約2.4ノット（kn）
事故の経過	本船は、船長及び航海士ほか3人が乗り組み、船首約1.8m、船

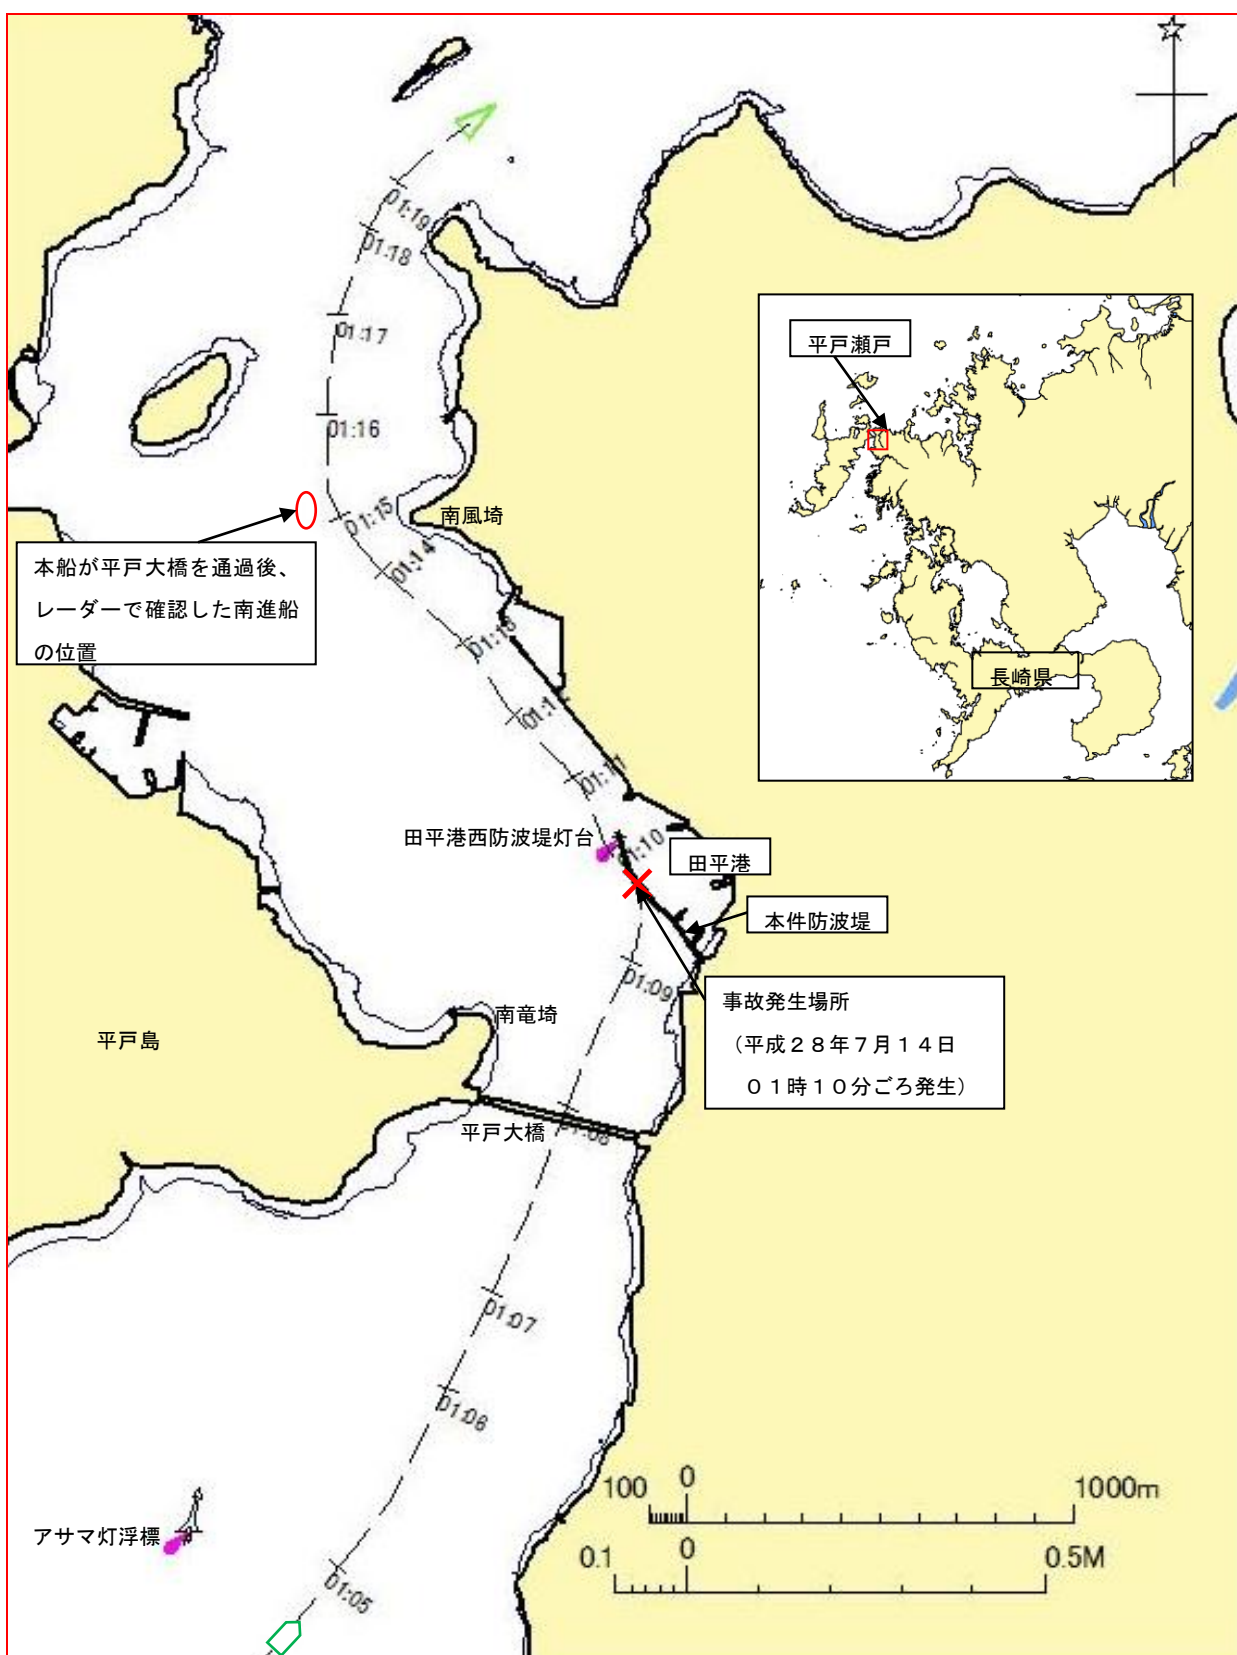
付図1 航行経路図①

<p>尾約3.6mの喫水で、大分県津久見市津久見港に向けて平成28年7月13日15時00分ごろ三池港を出港した。</p> <p>本船は、14日01時03分ごろアサマ灯浮標の南西方沖において、船長が昇橋して操船指揮に、船橋当直中であつた航海士が操舵にそれぞれつき、レーダー1台、GPSプロッター及び電子海図表示装置を作動させ、約13knの速力（対地速力、以下同じ。）で、手動操舵により北北東進した。</p> <p>船長は、平戸大橋のほぼ中央を約14knの速力で通過後、レーダーを1海里（M）レンジに切り替えたところ平戸市南^{はえの}風崎西方沖に南進船の映像を認めた後、同船の紅灯及び白灯を視認したので、航海士に南進船がいる旨を伝えた。</p> <p>航海士は、目視及びレーダーで南進船を認め、同船が航行しやすいように田平港寄りを航行しようと思ひ、小角度の右転を繰り返した。</p> <p>船長は、南^{なんりゅう}竜崎を通過する頃、本船が予定針路線より右に寄っていたので左舵一杯を指示した。</p> <p>航海士は、田平港の防波堤（以下「本件防波堤」という。）を安全に通過できる距離が十分にあり、また、もう少し本件防波堤に寄ってから左舵一杯とした方が南進船と安全にすれ違ふことができると思ひ、北北東進を続けた。</p> <p>航海士は、本船が本件防波堤に接近していたものの、南進船が気になり、目視で確認して本件防波堤まではまだ距離があると思ひ、小角度の左転を繰り返した。</p> <p>船長は、左舷船首方の‘田平港西防波堤灯台の灯光’（以下「本件灯光」という。）の方位に変化が見えず、その後も4、5回左舵一杯を指示したものの本件灯光の方位に変化がなく、このままでは本件防波堤に衝突すると思ひ、主機操縦ハンドルを操作して機関停止とした。</p> <p>航海士は、本件防波堤に設置された簡易標識灯の灯光が目前に迫ってきてパニック状態となり、左舵一杯とした。</p> <p>本船は、本件防波堤に接近しながら左回頭を開始したので、船長が、船尾が本件防波堤に衝突すると思ひ、衝突を回避する目的で右舵一杯を指示したものの、01時10分ごろ、右舷側中央部が本件防波堤に衝突した。</p> <p>船長は、乗組員の負傷及び浸水がないことを確認し、平戸瀬戸を通過した後118番通報を行い、平戸市横島北方沖で投錨した。</p> <p>（付図1 航行経路図①、付図2 航行経路図②、付表1 AIS記録（抜粋） 参照）</p>
