## 船舶事故調査報告書

事故種類	火災
発生日時	平成28年9月26日 11時25分ごろ
発生場所	佐賀県住ノ江港 住ノ江港第4号灯標から真方位195°70m付近 （概位 北緯33°11.8′ 東経130°13.3′）
事故の概要	漁船大福丸は、西北西進中、火災が発生した。 大福丸は、機関室等に焼損を生じた。
事故調査の経過	平成28年9月28日、本事故の調査を担当する主管調査官（長崎事務所）ほか1人の地方事故調査官を指名した。 原因関係者から意見聴取を行った。
事実情報 船種船名、総トン数 船舶番号、船舶所有者等 L×B×D、船質 機関、出力、進水等	漁船 大福丸、4.4トン SA3-16882（漁船登録番号）、個人所有 12.19m(Lr)×2.48m×0.91m、FRP ディーゼル機関、330kW、平成8年9月11日 第290-48659号（船舶検査済票の番号）
乗組員等に関する情報	船長 男性 56歳 二級小型船舶操縦士・特殊小型船舶操縦士・特定 免許登録日 昭和54年9月28日 免許証交付日 平成28年5月17日 （平成33年11月14日まで有効）
死傷者等	なし
損傷	機関室及び操舵室の焼損
気象・海象	気象：天気 晴れ、風 なし、視界 良好 海象：海上 平穏
事故の経過	本船は、船長及び甲板員2人が乗り組み、のり養殖施設の支柱（以下「本件支柱」という。）を据付ける目的で、住ノ江港沖に向けて同港を出港した。 本船は、本件支柱の据付け作業中、バウスラストが突然動かなくなったので、機関整備業者に点検してもらうために帰航の途について。 本船は、住ノ江港内を約7ノットの対地速力で西北西進中、船長がビニールの焦げるような異臭に気付き、主機を停止した後、操舵室の床面に設置された機関室への出入口蓋を開けて機関室を点検しようと

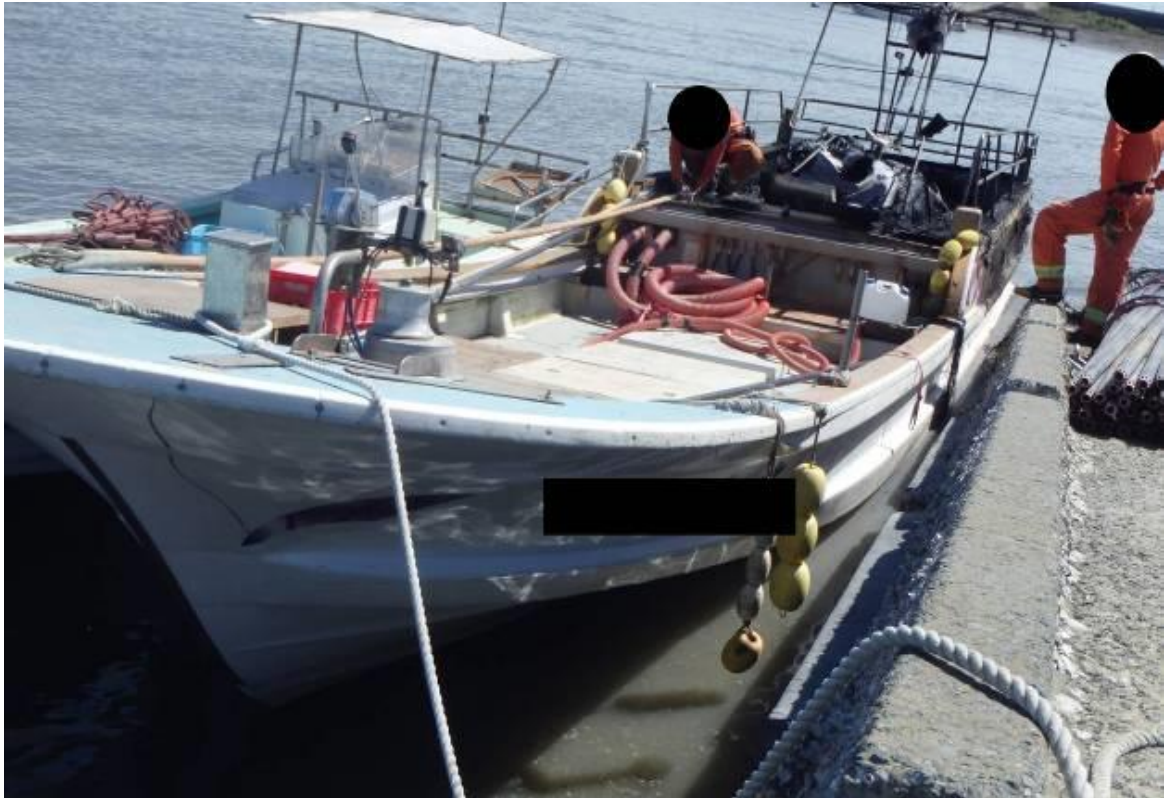
<p>したところ、平成28年9月26日11時25分ごろ黒煙が噴出するとともに機関室内に炎が認められた。</p> <p>船長は、黒煙の噴出が激しかったので、甲板員のいる前部甲板に避難していたところ、本船の火災に気付いた佐賀県の漁業取締船が来援し、甲板員2人と共に同船へ移乗した。</p> <p>本船は、漁業取締船にえい航されて住ノ江港の棧橋に係留された後、僚船及び消防車によって消火活動が行われ、12時32分ごろ鎮火した。</p> <p>(付図1 事故発生経過概略図、写真1 本船の焼損状況(船体)、写真2 本船の焼損状況(機関室周辺) 参照)</p>
その他の事項	<p>本船は、機関室後部の焼損が激しかった。</p> <p>機関室の後部には両舷側に各2個のバッテリーが置かれており、同バッテリーから操舵室内の航海計器等に配線されていた。</p> <p>本船は、進水時から絶縁抵抗等の点検が行われていなかった。</p> <p>船長は、9月22日に機関室の点検を行っていたが、油漏れ等の異常は認めていなかった。</p> <p>バウスラストの駆動用油圧ポンプは、主機の動力取出し軸から電磁クラッチを介して駆動されるようになっていた。</p> <p>本船は、本事故時、整備のために持運び式消火器を陸揚げしていた。</p>
<b>分析</b> 乗組員等の関与 船体・機関等の関与 気象・海象等の関与 判明した事項の解析	<p>不明</p> <p>不明</p> <p>なし</p> <p>本船は、住ノ江港を西北西進中、機関室から出火したものと考えられる。</p> <p>本船は、本件支柱の据付け作業中、バウスラストが動かなくなっていることから、機関室後部の電気配線が短絡等を起こして出火した可能性があると考えられるが、機関室後部の焼損が激しく、出火した状況を明らかにすることはできなかった。</p>
<b>原因</b>	<p>本事故は、本船が、住ノ江港を西北西進中、機関室から出火したものと考えられる。</p>
<b>参考</b>	<p>今後の同種事故等の再発防止に役立つ事項として、次のことが考えられる。</p> <ul style="list-style-type: none"> <li>・定期的に電気配線の点検を行うこと。</li> <li>・持運び式消火器は、取り出しやすい場所に保管しておくこと。</li> </ul>

写真1 本船の焼損状況（船体）

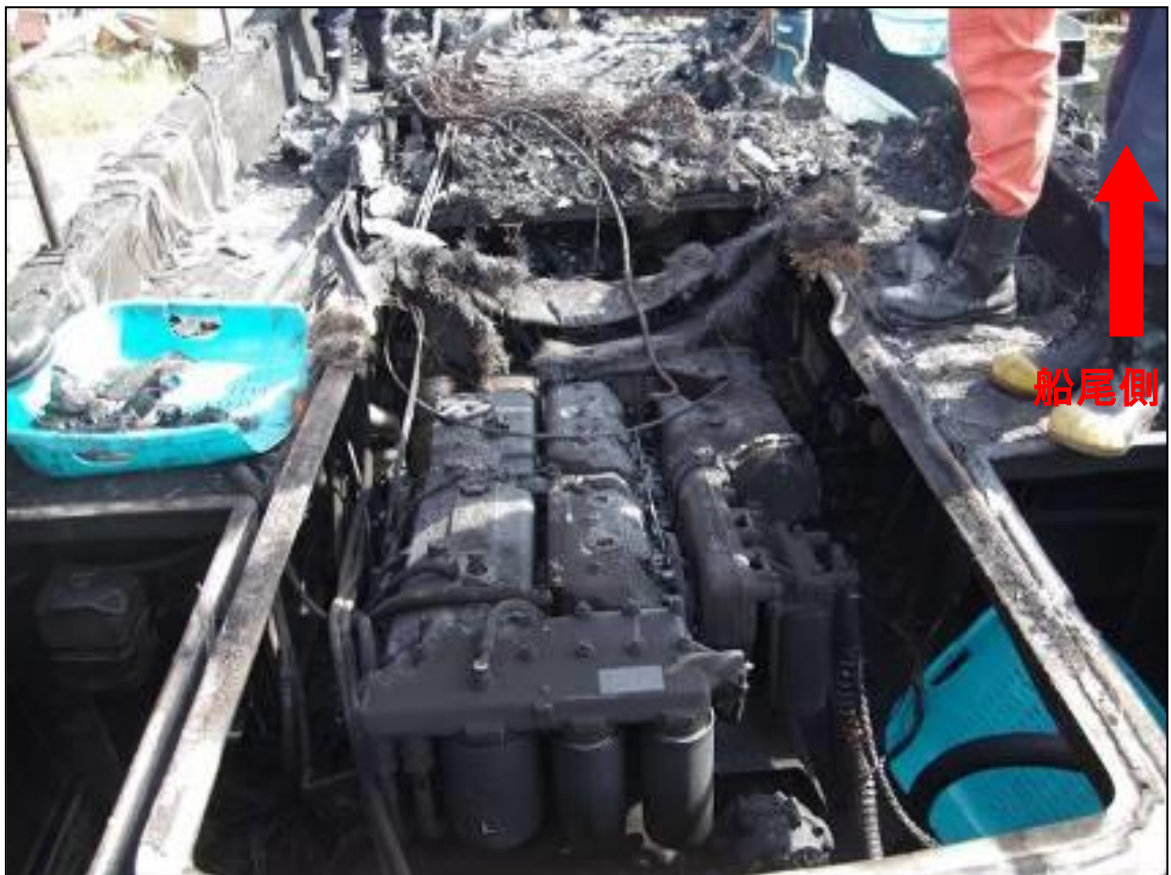
写真2 本船の焼損状況（機関室周辺）
