船舶事故調査報告書

事故種類	衝突
発生日時	平成28年2月19日 20時25分ごろ
発生場所	長崎県平戸市広瀬北西方沖（平戸瀬戸） 広瀬灯台から真方位314° 160m付近 （概位 北緯33° 22.9′ 東経129° 34.1′）
事故の概要	油タンカー第十一あたご丸は、北進中、また、押船第十五あおい丸は、バージ第六あをい丸と押船列を構成して南西進中、第十一あたご丸と第六あをい丸とが衝突した。 第十一あたご丸は、左舷後部外板の破口等を生じ、また、第六あをい丸は、左舷船首部外板の凹損等を生じた。
事故調査の経過	平成28年3月2日、本事故の調査を担当する主管調査官（長崎事務所）ほか1人の地方事故調査官を指名した。 原因関係者から意見聴取を行った。
事実情報 船種船名、総トン数 船舶番号、船舶所有者等 L×B×D、船質 機関、出力、進水等	A 油タンカー 第十一あたご丸、499トン 142102、柿本汽船株式会社 64.99m×10.40m×4.50m、鋼 ディーゼル機関、735kW、平成26年3月6日 B 押船 第十五あおい丸、99トン 135480、葵新建設株式会社 26.01m×9.50m×5.60m、鋼 ディーゼル機関、2,206kW、平成9年8月19日 C バージ 第六あをい丸、約4,242トン なし、葵新建設株式会社 110.00m×21.00m×6.50m、鋼 機関なし、平成5年（建造）
乗組員等に関する情報	A 船長A 男性 58歳 四級海技士（航海） 免許年月日 昭和54年11月14日 免状交付年月日 平成26年10月28日 免状有効期間満了日 平成31年12月20日 B 船長B 男性 52歳 四級海技士（航海）

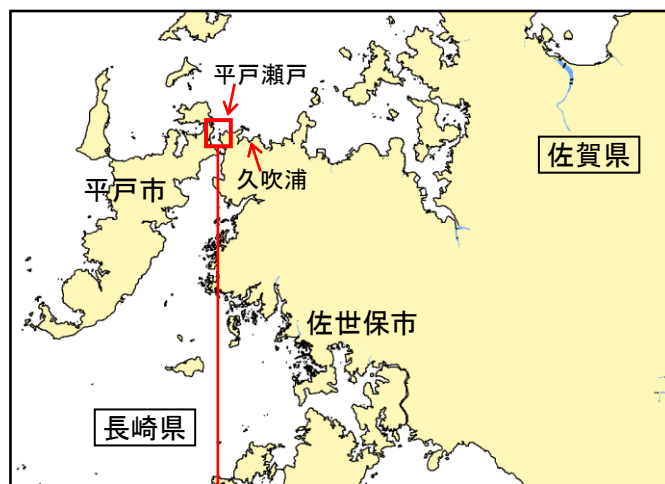
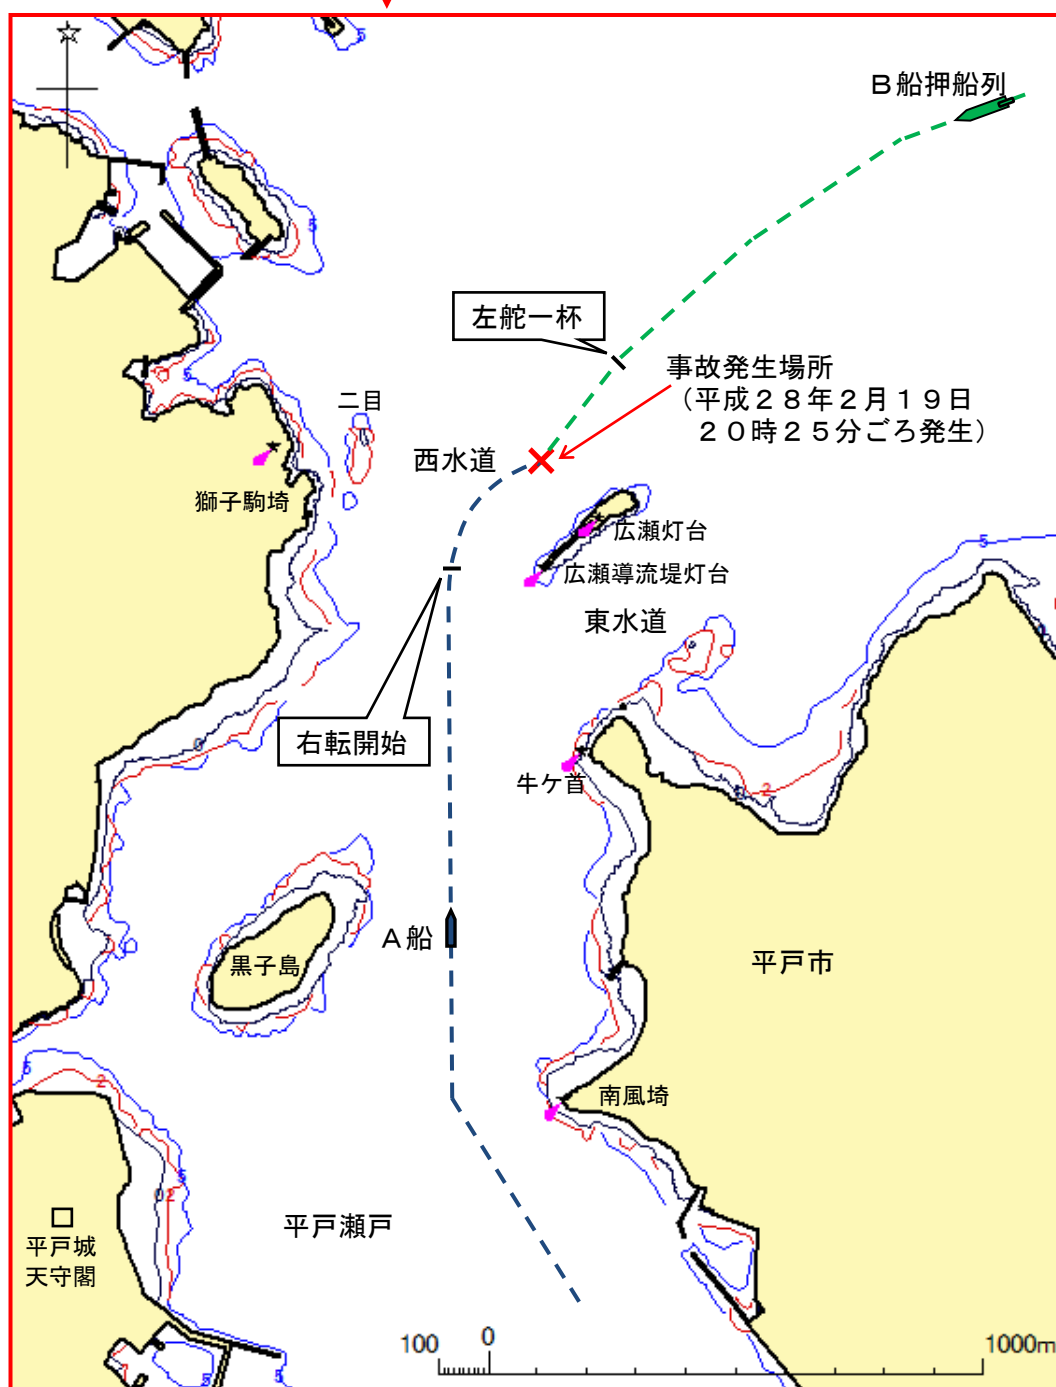
付図1 事故発生経過概略図

<p>た。</p> <p>B船は、船長B及び航海士（以下「航海士B」という。）ほか4人が乗り組み、海砂約1,700m³を積載した無人のC船の船尾凹部に船首部を結合し、全長約130mのB船押船列を構成し、C船にマスト灯及び両舷灯、B船にマスト灯2個を連掲して両舷灯及び船尾灯を表示し、平戸瀬戸東方の平戸市久吹浦^{くぶきうら}を出発した。</p> <p>B船押船列は、船長Bが、操船指揮に当たり、航海士Bを見張りの補助等に当たらせ、0.75Mレンジとしたレーダーを作動させ、広瀬北東方沖を約8knの速力で手動操舵により南西進した。</p> <p>船長Bは、広瀬北東方沖において、黒子島東方沖にA船の白灯2個及び緑灯1個を視認し、A船が平戸瀬戸を北進していることを認め、B船押船列の存在を知らせるつもりでA船に向けて探照灯を照射した後、西水道に向けて続航した。</p> <p>船長Bは、ふだん、平戸瀬戸を南進する際、西水道を航行しており、これまでの経験では、平戸瀬戸を南進する船がいる場合、北進する船が東水道を航行していたので、A船が東水道を航行するものと思ったものの、その動静を確認することにし、速力を約7.0～7.5knに減じた。</p> <p>船長Bは、広瀬北方沖で、A船が西水道に向かって北進しているように見えたので、A船を東水道に向かわせるつもりでA船に向けて探照灯を数回照射した後、西水道の東側に向けて南西進した。</p> <p>船長Bは、左舷船首方にA船の緑灯が見え、A船が西水道中央に向けて北進していることを知り、B船押船列がA船の右舷前方にいたので、A船と右舷対右舷で通過しようとして左舵一杯を取ったところ、A船のマスト灯の間隔が開いたので、舵を中央に戻して続航した。</p> <p>B船押船列は、船長Bが、A船の紅灯を認め、A船が右転したことを知り、衝突の危険を感じて機関を全速力後進にかけ、短音を連続して吹鳴しながら航行中、C船とA船とが衝突した。</p> <p>船長Bは、機関を後進にかけ、B船押船列がA船から離れたので、機関を停止した後、負傷者がいないことを確認して118番通報及び船舶所有者に本事故発生連絡を行い、広瀬北方沖で錨泊して損傷状況の確認等を行った。</p> <p>（付図1 事故発生経過概略図、写真1 A船のGPSプロッター画面、写真2 B船のGPSプロッター画面 参照）</p>

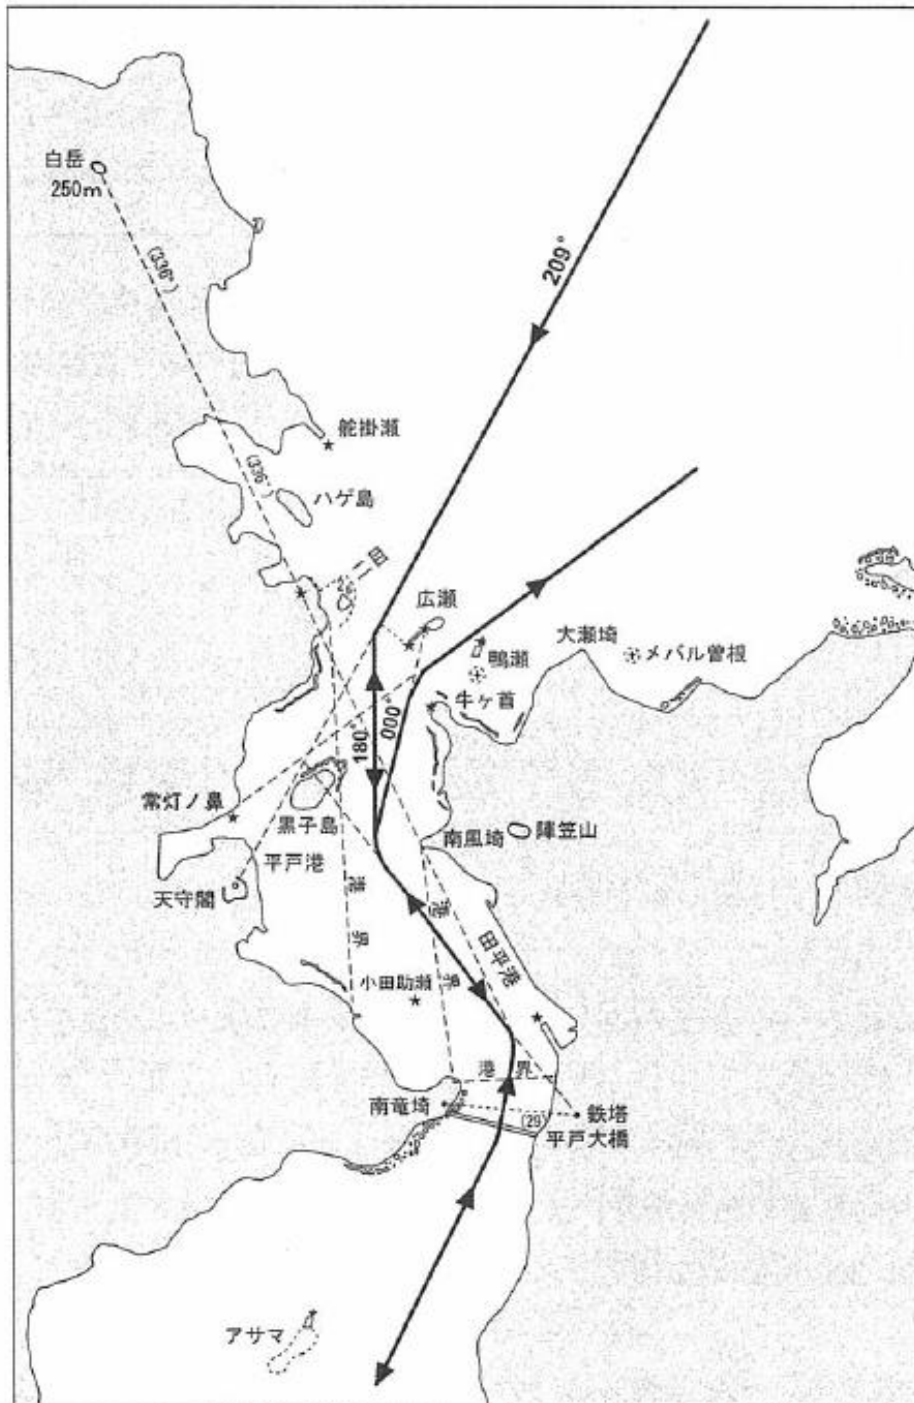
付図2 九州沿岸水路誌掲載の平戸瀬戸針路法図

<p>った。</p> <p>船長Aは、本事故当時、レーダーではなく、主に目視でB船押船列の灯火の状況を見ながら航行していた。</p> <p>船長Bは、夜間の航行経験も含めて平戸瀬戸の航行経験が豊富であり、久吹浦を出発して平戸瀬戸を南進する場合には、本事故時と同様に、広瀬を余り離さずに西水道の左側を航行していた。</p> <p>B船押船列は、本事故当時、喫水が、船首約4.0m、船尾約5.4mであった。</p> <p>船長Bは、本事故当時、レーダーではなく、主に目視でA船の灯火の状況を見ながら航行していた。</p> <p>船長A及び船長Bは、いずれも、本事故当時、操船信号を行っていなかった。</p> <p>九州沿岸水路誌には、平戸瀬戸に関し、次のとおり記載されている。</p> <p>針路法</p> <p>一般的注意事項</p> <p>佐世保海上保安部は、平戸瀬戸における海難を防止するため海上衝突予防法による狭水道における航法を守るよう、また、北航船のうち500t未満は東水道（広瀬～牛ヶ首間の水道）を、500t以上は西水道（広瀬～獅子駒崎間の水道）を航行するよう、南航船は小型漁船を除き、西水道を広瀬から離して航行するようそれぞれ指導している。</p> <p>南航針路法</p> <p>東方から来る船舶は、針路209°で天守閣（平戸城）に向直し、広瀬導流堤灯台正横で針路180°に変針して南下する。</p> <p>（付図2 九州沿岸水路誌掲載の平戸瀬戸針路法図 参照）</p>
<p>分析</p> <p>乗組員等の関与</p> <p>船体・機関等の関与</p> <p>気象・海象等の関与</p> <p>判明した事項の解析</p>	<p>A あり、B あり、C なし</p> <p>A なし、B なし、C なし</p> <p>A なし、B なし、C なし</p> <p>A船は、平戸瀬戸において、西水道の屈曲部付近で反航するB船押船列と行き会う態勢で北進中、船長Aが、右舷前方のB船押船列が直進するか右転するものと思い、B船押船列に対する見張りを適切に行っていなかったことから、B船押船列と左舷対左舷で通過しようとして右転したところ、A船とC船とが衝突したものと考えられる。</p> <p>船長Aは、B船押船列の紅灯を右舷前方に認めていたこと、及びB船押船列と西水道で行き会う態勢にあったことから、B船押船列が直進するか右転するものと思ったものと考えられる。</p> <p>B船押船列は、平戸瀬戸において、西水道の屈曲部付近で反航するA船と行き会う態勢で南西進中、船長Bが、左舷船首方のA船と右舷</p>

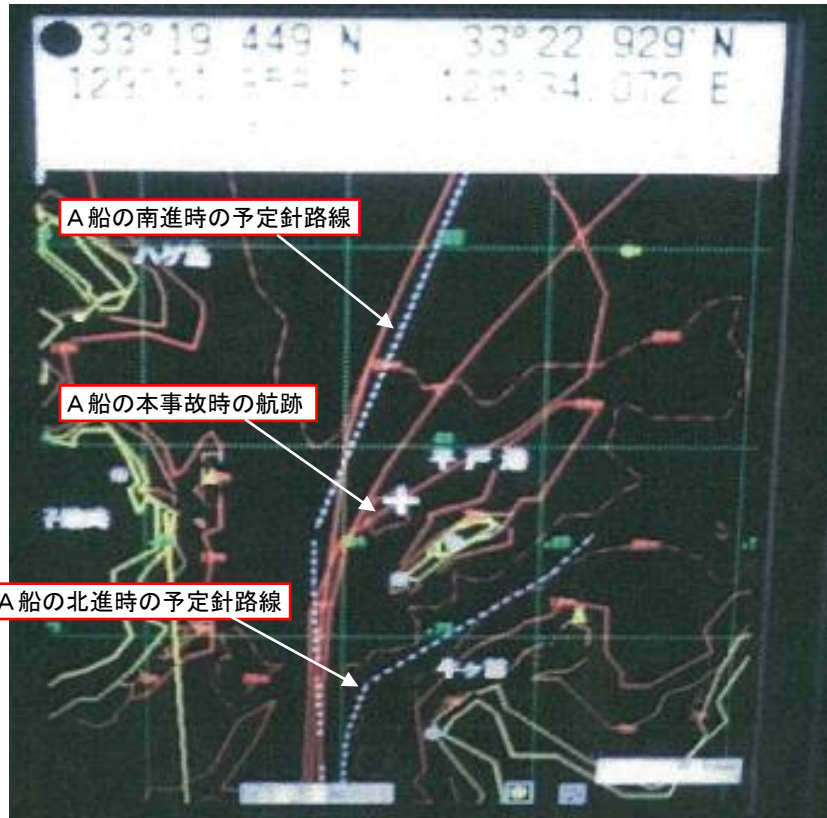
写真1 A船のGPSプロッター画面

<p>免許年月日 平成27年7月10日 免状交付年月日 平成28年1月18日 免状有効期間満了日 平成32年7月9日</p>
死傷者等	なし
損傷	<p>A 左舷後部外板に破口及び凹損、船橋前部壁に破口等 B なし C 左舷船首部外板に凹損、サンドポンプに曲損等</p>
気象・海象	<p>気象：天気 雨、風向 南東、風力 1、視界 良好 海象：海上 平穩、潮流 南南西流約1ノット(kn)、潮汐 下げ潮の中央期</p>
事故の経過	<p>A船は、船長A及び航海士（以下「航海士A」という。）ほか3人が乗り組み、船長Aが、操船指揮に当たり、航海士Aを手動操舵に当たらせ、法定灯火を表示し、2海里（M）レンジとしたレーダーを作動させ、平戸瀬戸の平戸市南風崎^{はえの}西方沖を約8～9knの速力（対地速力、以下同じ。）で北進した。</p> <p>船長Aは、平戸市黒子島^{くろこ}東方沖において、平戸瀬戸北口のほぼ中央に位置する広瀬の東方の水道（以下「東水道」という。）越しに、縦に連掲した白灯2個及びその下方に紅灯1個、並びにそれらの前方に白灯1個を視認し、押船列（以下「B船押船列」という。）が広瀬北東方沖を南西進していることを認めた。</p> <p>船長Aは、ふだん、平戸瀬戸を北進する際、東水道を航行していたが、B船押船列が広瀬に寄って南西進しているように見えたので、B船押船列が東水道を航行するかもしれないと思い、広瀬の西方の水道（以下「西水道」という。）を航行することにし、西水道中央に向けて北進を続けた。</p> <p>船長Aは、広瀬導流堤灯台南西方沖で、B船押船列が西水道に向かっていることを知ったが、A船が広瀬導流堤灯台に接近していたので、東水道に向けて変針するには時機を失したと思い、同じ針路で続航した。</p> <p>A船は、船長Aが、広瀬導流堤灯台西方沖でB船押船列から探照灯で照射されていることに気付いたが、右舷前方にB船押船列の紅灯が見えており、B船押船列が直進するか右転するものと思い、B船押船列と左舷対左舷で通過することにし、航海士Aに右舵を取るよう指示した。</p> <p>A船は、広瀬北西方沖において、右転しながら北東進中、平成28年2月19日20時25分ごろA船の左舷後部とC船の左舷船首部とが衝突した。</p> <p>船長Aは、機関を中立とし、B船押船列がA船から離れたので、負傷者がいないことを確認して118番通報及び船舶所有者に本事故発生の連絡を行った後、広瀬北方沖で漂流して損傷状況の確認等を行っ</p>
