## 船舶事故調査報告書

平成29年1月12日  
 運輸安全委員会（海事専門部会）議決  
 委員 庄 司 邦 昭（部会長）  
 委員 小須田 敏  
 委員 根 本 美 奈

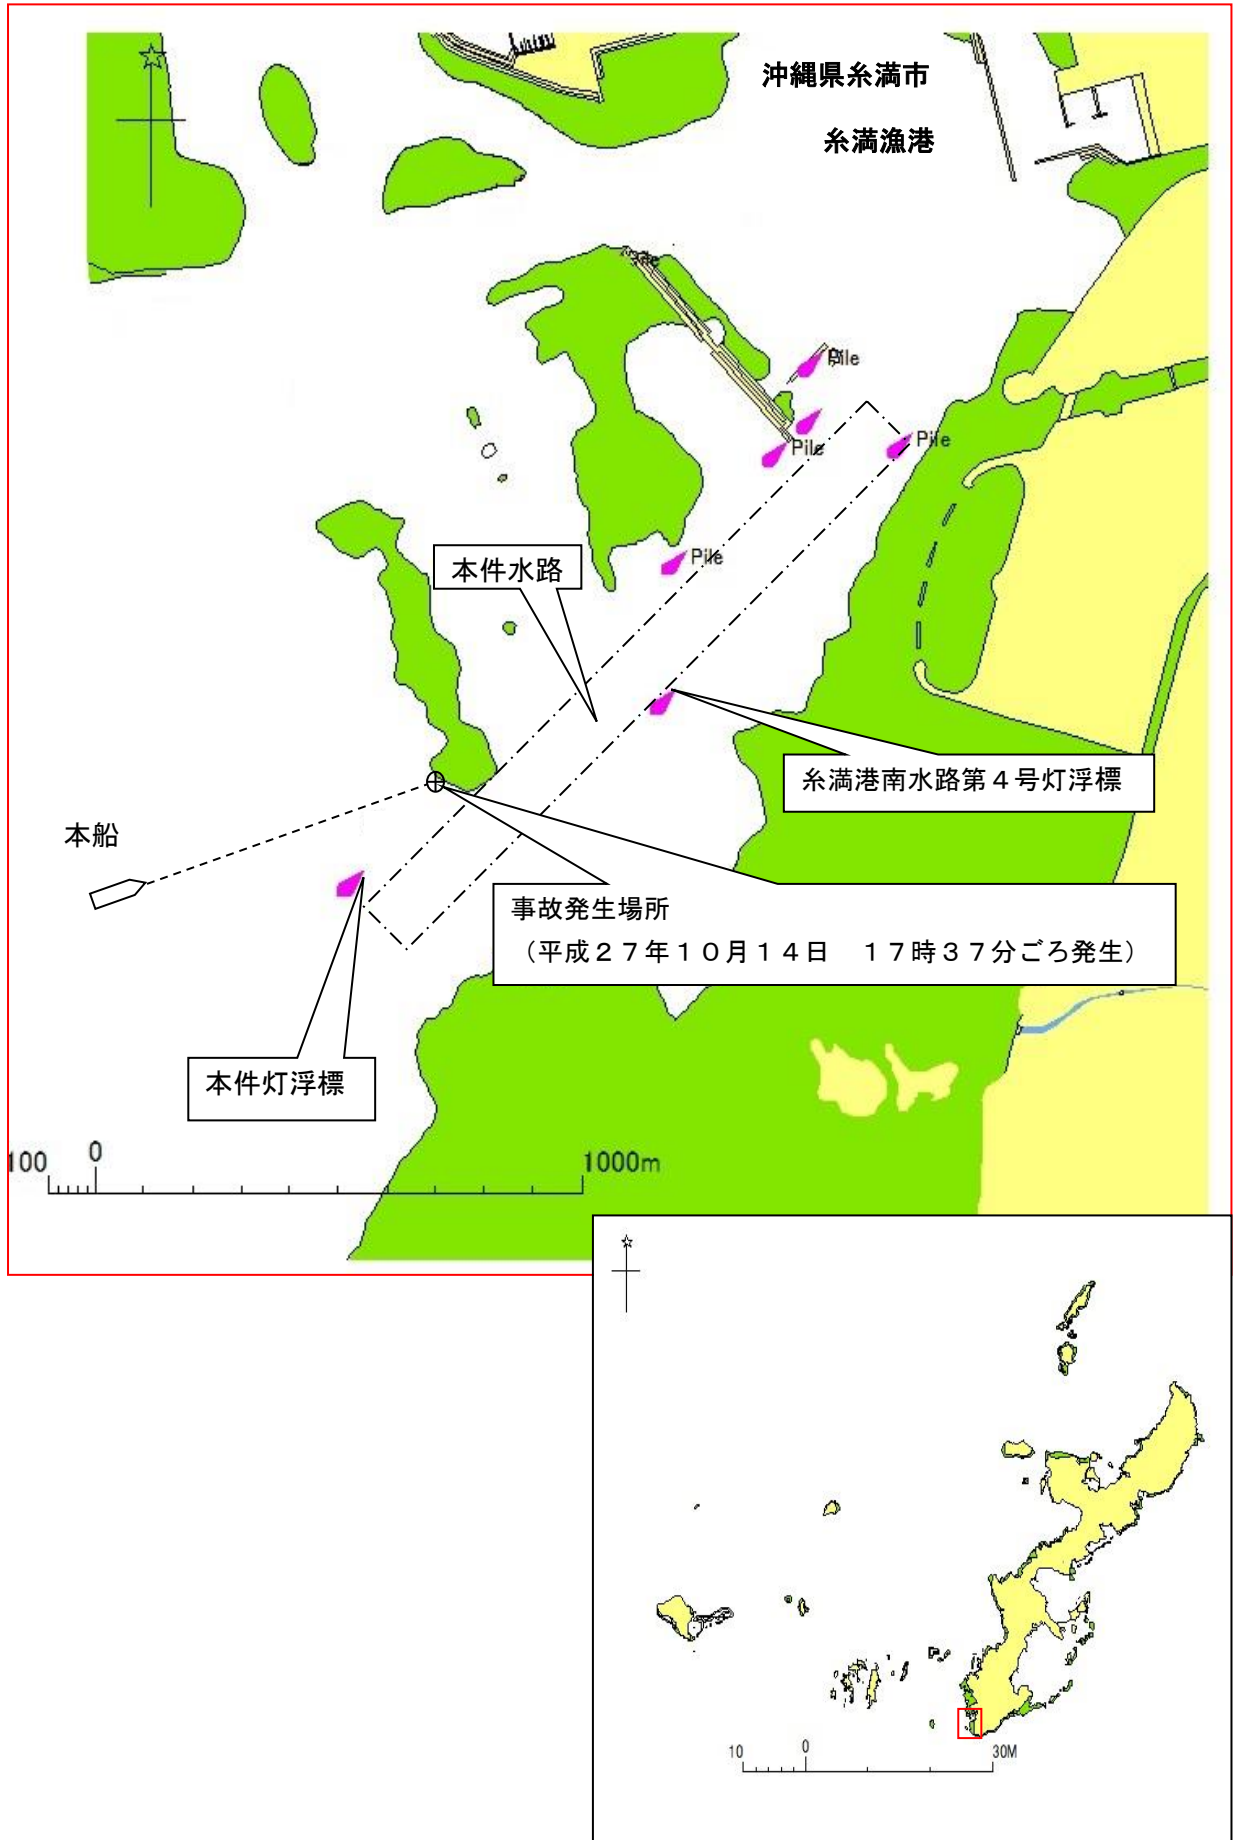
付図1 事故発生経過概略図

<p>事故の経過</p>	<p>本船は、船長及び機関長ほか7人（フィリピン共和国籍6人、インドネシア共和国籍1人）が乗り組み、平成27年10月13日17時00分ごろ漁場に向けて糸満漁港を出港した。</p> <p>本船は、糸満市喜屋武埼東南東方沖を航行中、14日09時00分ごろ主機の警報が鳴り、機関長が、主機を点検したところ、主機クランクケース内の潤滑油に燃料油が混入しているのを認め、主機2番シリンダの燃料油高压管を交換し、潤滑油を取り替えた。</p> <p>本船は、船長が、機関長から予備の潤滑油が不足する状況となった旨の報告を受け、潤滑油を補給する目的で帰港することとし、12時00分ごろ糸満漁港に向けて喜屋武埼東南東方沖を発進した。</p> <p>本船は、船長が、操舵室の上の甲板に立って約2ノットの対地速力で、船首方に見えた‘糸満漁港南方沖の水路’（以下「本件水路」という。）の灯浮標（糸満港南水路第4号灯浮標）に向けて遠隔操作による手動操舵を行って東北東進中、右舷船首方の灯浮標（以下「本件灯浮標」という。）を右舷方に見て航行したところ、17時37分ごろ糸満漁港南方沖の浅礁に乗り揚げた。</p> <p>船長及び乗組員は、衝撃により乗り揚げたことに気付き、本船が右舷側に約45度傾斜して浸水する中、機関長が携帯電話で船舶所有者及び海上保安庁に救助を要請し、船舶所有者から通報を受けて来援した付近の漁業協同組合の船舶並びに海上保安庁の艇及びヘリコプタにより救助され、糸満漁港及び那覇空港にそれぞれ移送された。</p> <p>本船は、船舶所有者が手配した業者の引船により離礁し、同引船にえい航され、16日11時15分ごろ糸満漁港に入港し、陸揚げされた後、解体された。</p> <p>（付図1 事故発生経過概略図 参照）</p>
<p>その他の事項</p>	<p>本船は、本事故当時の喫水が船首約1.1m、船尾約1.3mであった。</p> <p>船長は、本件水路を出港時に航行したものの、以前に航行した経験がほとんどなく、詳細な水路調査を行っていなかった。</p> <p>船長は、本事故当時、GPSプロッター等の航海計器を利用せずに目視による見張りを行っていた。</p> <p>船長は、本事故当時、西日が海面反射し、船首方向の浅礁等が見えづらと思った。</p> <p>船長は、本事故後に本件灯浮標が、糸満港南水路第1号灯浮標であり、左舷標識であることを知った。</p> <p>船長は、本事故時、健康状態は良好であり、操業していなかったため疲労を感じていなかった。</p> <p>海図W1276（糸満漁港）によれば、本事故発生場所は、干出浜（さんご礁）であった。</p>
