船舶事故調査報告書

事故種類	衝突（防波堤）（1件目の事故） 浸水（2件目の事故）
発生日時	平成27年11月11日 05時32分ごろ（1件目の事故） 平成27年11月11日 07時40分ごろ（2件目の事故）
発生場所	（1件目の事故） 北海道豊浦町豊浦漁港の中防波堤南端付近 豊浦港南島堤灯台から真方位069° 165m付近 （概位 北緯42° 34.8′ 東経140° 42.6′） （2件目の事故） 北海道室蘭市室蘭港西北西方沖 室蘭港北外防波堤灯台から真方位285° 7.5海里（M）付近 （概位 北緯42° 23.0′ 東経140° 45.2′）
事故の概要	（1件目の事故） 漁船第十八栄丸は、出航中、防波堤に衝突した。 第十八栄丸は、左舷船首部外板に亀裂を生じた。 （2件目の事故） 第十八栄丸は、南進中、浸水した。 第十八栄丸は、機関等に濡損を生じた。
事故調査の経過	平成27年11月16日、本事故の調査を担当する主管調査官（函館事務所）ほか1人の地方事故調査官を指名した。 原因関係者から意見聴取を行った。
事実情報 船種船名、総トン数 船舶番号、船舶所有者等 L×B×D、船質 機関、出力、進水等	漁船 第十八栄丸、4.4トン HK3-94704（漁船登録番号）、個人所有 11.70m（Lr）×3.00m×0.94m、FRP ディーゼル機関、209.62kW、平成7年8月15日 第202-4484号（船舶検査済票の番号）
乗組員等に関する情報	船長 男性 27歳 一級小型船舶操縦士 免許登録日 平成22年12月24日 免許証交付日 平成27年1月26日 （平成32年12月23日まで有効） 甲板員 男性 72歳

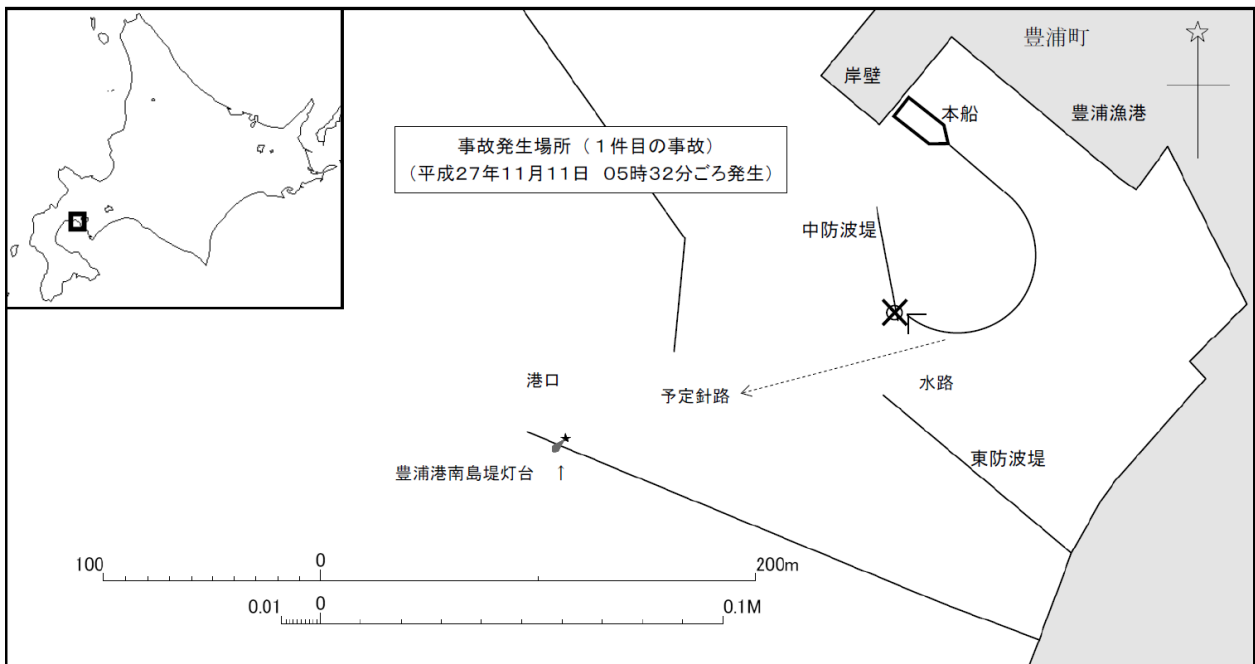
付図1 事故発生経過概略図

<p>一級小型船舶操縦士・特殊小型船舶操縦士・特定 免許登録日 平成7年3月24日 免許証交付日 平成27年1月26日 (平成32年3月23日まで有効)</p>
死傷者等	なし
損傷	<p>(1件目の事故) 本船 左舷船首部外板に亀裂 防波堤 なし (2件目の事故) 機関等に濡損</p>
気象・海象	<p>(1件目の事故) 気象：天気 晴れ、風向 北、風力 1、視界 良好 海象：海上 平穏 日出時刻：06時22分ごろ (2件目の事故) 気象：天気 晴れ、風向 北、風力 3、視界 良好 海象：波高 約1m</p>
事故の経過	<p>(1件目の事故) 本船は、船長及び甲板員1人が乗り組み、平成27年11月11日05時30分ごろ、船長が操舵室外の右舷側に立ち、リモコンを使用して手動操舵で操船に、甲板員が操舵室内でGPSプロッターの操作にそれぞれ当たり、北海道寿都町^{すつづ}寿都港へ回航する目的で豊浦漁港の岸壁を離れ、約2～3ノット(kn)の速力(対地速力、以下同じ。)で港内を航行した。 船長は、中防波堤南端と東防波堤北西端との間の水路を通過しようと思い、操舵用のダイヤルを右に回して右転を開始した。 本船は、船首が港口付近に向いたとき、船長が舵を中央に戻そうとして操舵用のダイヤルを左に回したところ、右転が止まらなかったため、急いで操舵室内に入って舵輪を操作したものの右転が止まらず、また、クラッチレバーを引いて後進としたものの機関が後進に切り替わらず、05時32分ごろ右転を続けて左舷船首部が中防波堤南端付近に衝突した。 本船は、来援した漁船に横抱きされて岸壁に戻った。 船長は、左舷船首部外板の水線上約0.6mに長さ約0.3mの亀裂(以下「本件亀裂」という。)を認めたものの、船首部の空所(以下「船首区画」という。)内に浸水を認めず、また、船首区画からは本件亀裂が見えなかったため航海には支障ないものと思い、機関を始動したところ、リモコン及び機関に異常を認めなかったため出航することとした。 (付図1 事故発生経過概略図 参照)</p>
