船舶事故調査報告書

事故種類	転覆
発生日時	平成28年7月8日 01時00分ごろ
発生場所	北海道森町森港東北東方沖 森港西防波堤灯台から真方位056° 1.0海里（M）付近 （概位 北緯42° 07.3′ 東経140° 36.6′）
事故の概要	漁船第五えり丸は、ほたて貝の揚収作業中、転覆した。 第五えり丸は、機関等に濡損を生じた。
事故調査の経過	平成28年7月11日、本事故の調査を担当する主管調査官（函館事務所）ほか1人の地方事故調査官を指名した。 原因関係者から意見聴取を行った。
事実情報 船種船名、総トン数 船舶番号、船舶所有者等 L×B×D、船質 機関、出力、進水等	漁船 第五えり丸、4.8トン HK3-107975（漁船登録番号）、個人所有 11.45m（Lr）×3.04m×1.20m、FRP ディーゼル機関、漁船法馬力数70、昭和63年9月10日
乗組員等に関する情報	船長 男性 53歳 一級小型船舶操縦士・特殊小型船舶操縦士・特定 免許登録日 平成3年1月11日 免許証交付日 平成27年10月7日 （平成33年1月10日まで有効）
死傷者等	なし
損傷	機関等に濡損（全損）
気象・海象	気象：天気 曇り、風向 南東、風力 1、視界 良好 海象：海上 平穏、水温 約18℃
事故の経過	本船は、船長ほか甲板員2人が乗り組み、森港東北東方沖に設置されたほたて貝養殖施設において、後部甲板に設置したクレーンを使用し、ほたて貝を育成するざぶとん籠と称する四角錐状の籠12個を垂下した1連の長さ約4mの幹綱を甲板上に揚収する作業を行っていた。 船長は、後部甲板でクレーンの操作に当たり、前部甲板の右舷側から一度に10連の幹綱を吊り上げ、また、甲板員2人は、吊り上げられた同幹綱を船内に取り込む作業にそれぞれ当たっていた。 船長は、‘揚収した30連の幹綱をまとめてもっこ網’（以下「本件

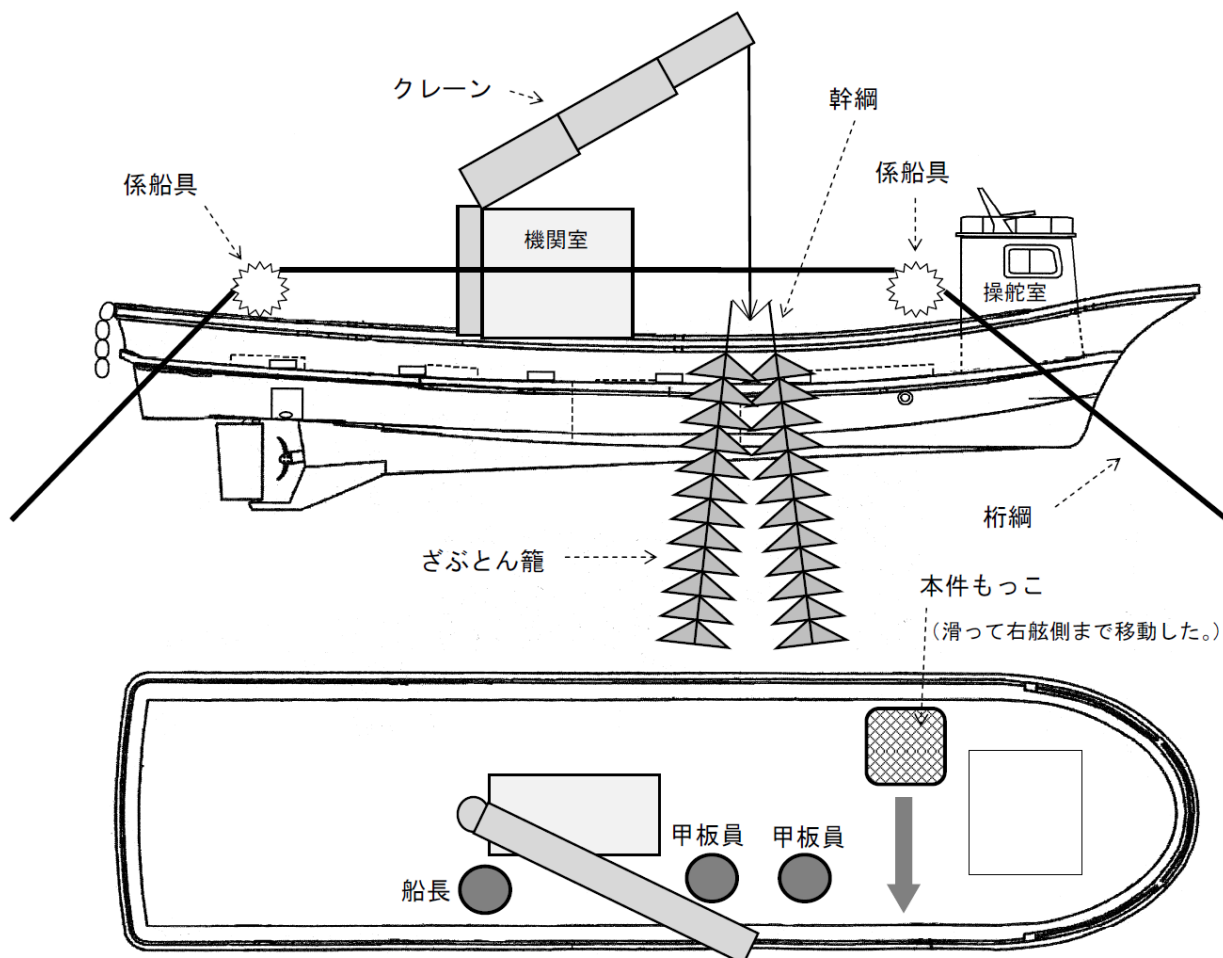
付図2 本船の状況図

<p>もっこ」という。)と称する袋網1個に収納し、クレーンを使用して前部甲板の左舷側に置き、次の揚収作業に取り掛かった。</p> <p>本船は、クレーンを船体中心線よりやや右舷方に向けて仰角約60°とし、右舷側に約10～15°傾斜した状況で三段伸縮のアームを延ばして先端部の甲板上からの高さを約9mに保ち、ワイヤロープの先端のフックに10連の幹綱を掛けて前部甲板の右舷側から吊り上げ、幹綱の約半分を海面上まで上げたところ、本件もっこが甲板上を滑って右舷側に移動し、船体の右舷側への傾斜が増大した。</p> <p>本船は、海水がブルワークを越えて船内に流入し、平成28年7月8日01時00分ごろ一気に右舷側に転覆した。</p> <p>乗組員全員は、海に投げ出された後、船長及び甲板員1人が本船の船底に這い上がり、もう1人の甲板員が海面上の浮き球に掴まった。</p> <p>船長は、付近で操業する僚船まで泳いで救助を求めようとしたものの、潮流により接近することができなかったので、浮き球を抱いて海岸まで泳ぎ、02時10分ごろ同業者の作業場に辿り着き、親族の僚船に同乗して他の僚船と共に本事故発生場所に戻り、甲板員2人を救助して森港に戻った。</p> <p>船長及び甲板員2人は、病院で診察を受けた後、それぞれ帰宅し、また、本船は、僚船に引き起こされた後、えい航されて森港に戻り、後日、廃船処理とされた。</p> <p>(付図1 事故発生場所概略図、付図2 本船の状況図 参照)</p>
<p>その他の事項</p>	<p>本船は、ほたて貝養殖施設において幹綱を揚収する際、海面下約10mに幹綱を垂下してほぼ海面と平行に設置された桁綱<small>けたづな</small>と称するロープを船上に引き揚げ、同綱を右舷側の係船具に掛けて前部甲板の右舷側から幹綱を吊り上げていた。</p> <p>本船は、桁綱を掛ける係船具が右舷側に設置されているので、ふだんから右舷側に約10°傾斜した状態で幹綱を揚収する作業に当たっていた。</p> <p>本件もっこは、縦、横及び高さがそれぞれ約1.2mの大きさで、本事故発生時の重量は約600kgであった。</p> <p>本事故時、揚収したざぶとん籠には、水分を含んだざらぼやが多数付着していた。</p> <p>船長は、過去にもっこ網が甲板上を滑って移動した経験がなかったので、もっこ網が移動することはないものと思い、ブルワークの手すりに本件もっこをロープで固縛していなかった。</p> <p>船長は、ふだんからクレーンを舷外に振り出さないように揚収作業に当たり、もっこ網を左舷側に置くようにしていた。</p> <p>船長は、本事故時、防水型携帯電話を操舵室内に置いていた。</p> <p>船長及び甲板員2人は、本事故時、上下カップ、ゴム手袋を着用し、長靴を履いていたが、救命胴衣を着用していなかった。</p>

<p>船長は、本事故直前に10連の幹綱の約半分を海面上まで上げた際、ふだんより右舷傾斜が大きかったため本件もっこが甲板上を滑って右舷側に移動したものと本事故後に思った。</p>
<p>分析</p> <p>乗組員等の関与 船体・機関等の関与 気象・海象等の関与 判明した事項の解析</p>	<p>あり</p> <p>あり</p> <p>なし</p> <p>本船は、森港東北東方沖のほたて貝養殖施設において、ふだんよりも右舷側への船体傾斜が大きい状況で幹綱の揚収作業中、10連の幹綱の約半分を海面上まで上げた際、前部甲板の左舷側に積載していた本件もっこが甲板上を滑って右舷側に移動したことから、右舷側への傾斜が増大し、転覆したものと考えられる。</p> <p>船長は、過去にもっこ網が甲板上を滑って移動した経験がなかったことから、もっこ網が移動することはないものと思い、本事故時、ブルワークの手すりに本件もっこをロープで固縛するなどの移動防止措置を講じていなかったものと考えられる。</p>
<p>原因</p>	<p>本事故は、夜間、本船が、森港東北東方沖のほたて貝養殖施設において、ふだんよりも右舷側への船体傾斜が大きい状況で幹綱の揚収作業中、10連の幹綱の約半分を海面上まで上げた際、前部甲板の左舷側に積載していた本件もっこが甲板上を滑って右舷側に移動したため、右舷側への傾斜が増大し、転覆したものと考えられる。</p>
<p>参考</p>	<p>本事故後、船長は、代替船の甲板上にゴムマットを敷くとともに、積載したもっこ網をブルワークの手すりにロープで固縛する措置を講じた。</p> <p>今後の同種事故等の再発防止及び被害の軽減に役立つ事項として、次のことが考えられる。</p> <ul style="list-style-type: none"> ・ もっこ網や積荷を舷側の手すり等に固縛するなどの移動防止措置を適切に行うこと。 ・ 防水型の携帯電話を常に身に着け、連絡手段を確保しておくこと。
