船舶事故調査報告書

平成29年1月26日
 運輸安全委員会（海事専門部会）議決
 委員 庄司邦昭（部会長）
 委員 小須田 敏
 委員 根本美奈

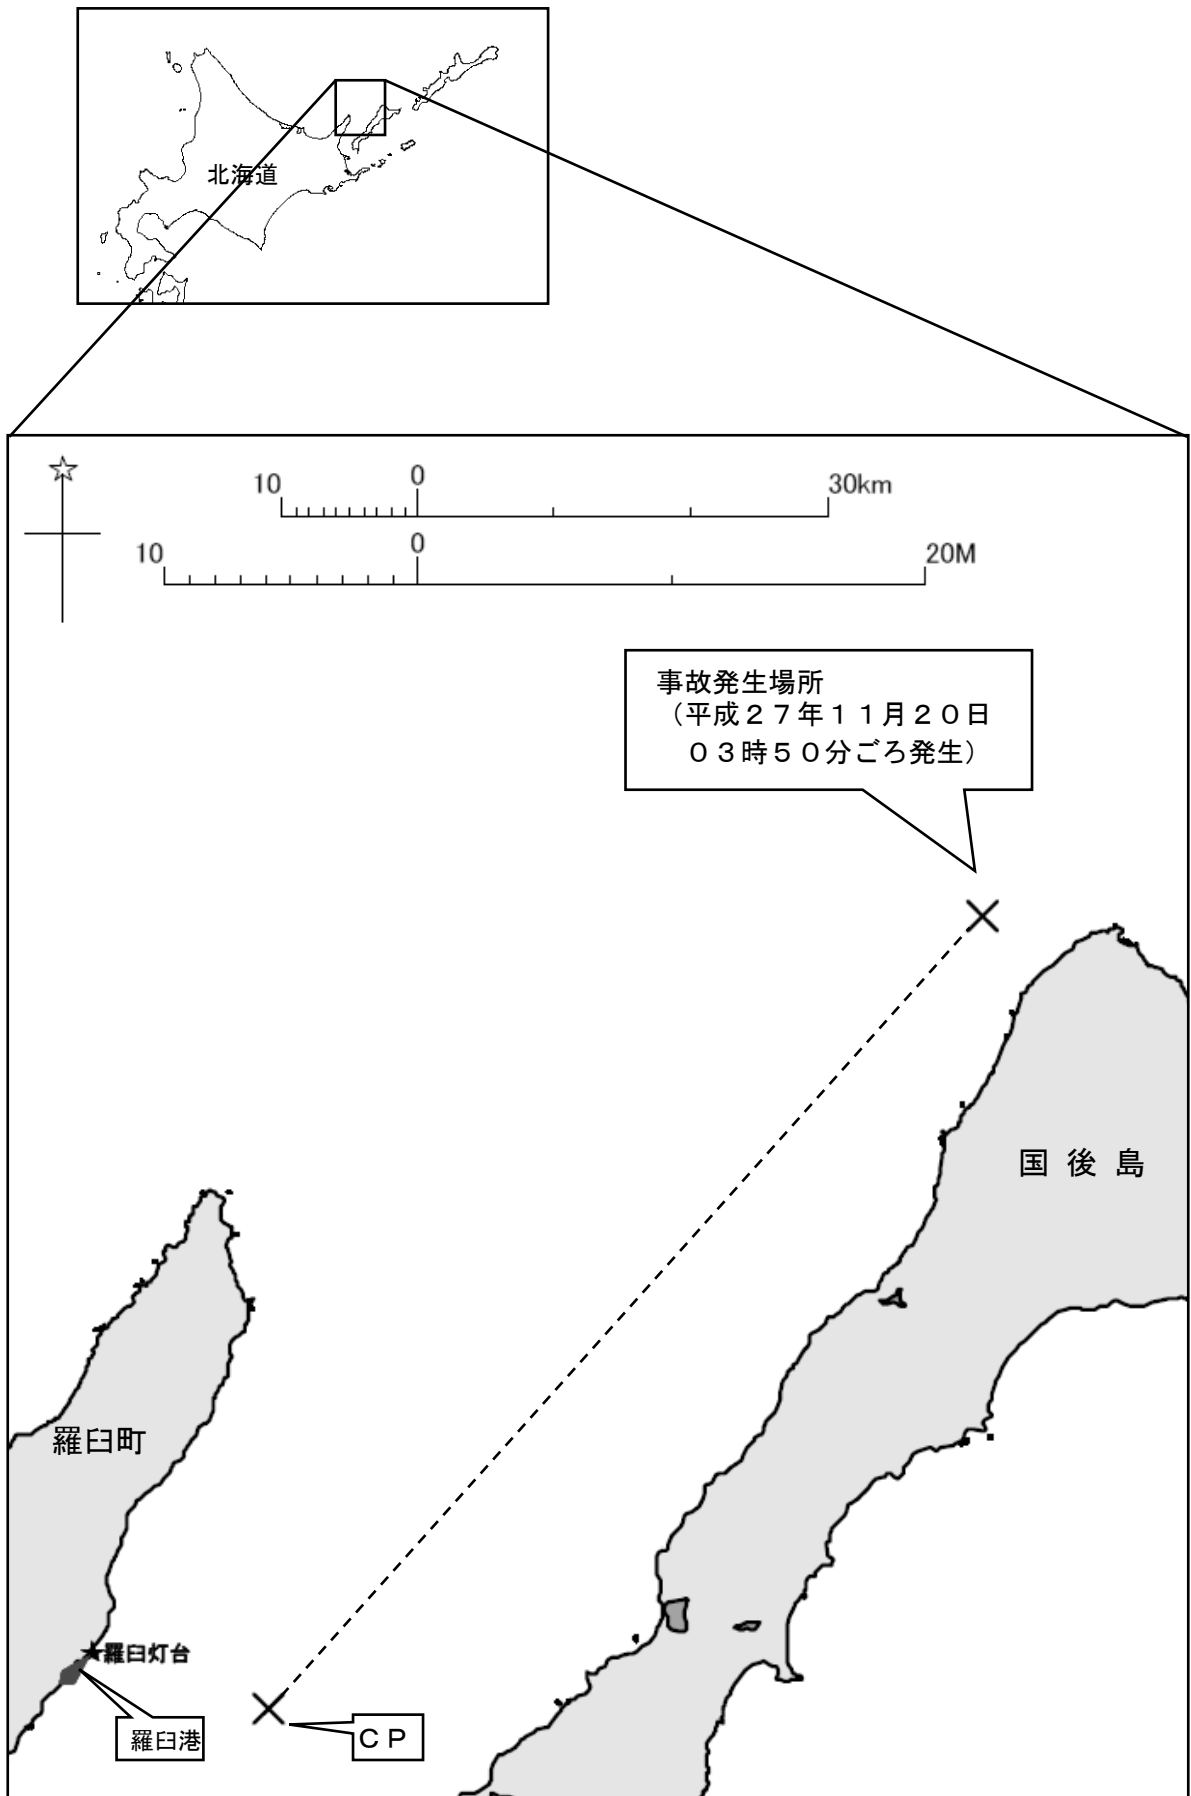
付図1 事故発生場所概略図

免許証交付日 平成25年4月4日 (平成30年9月28日まで有効)
死傷者等	なし
損傷	A 左舷船首部外板に凹損等 B 船首部外板に凹損等
気象・海象	気象：天気 曇り、風向 北西、風力 3、視界 良好 海象：海上 平穏
事故の経過	<p>A船は、船長Aほか4人が乗り組み、ロシア連邦が主張する排他的経済水域に入出域する際のチェックポイント（北緯44°00'00" 東経145°23'02"、以下「CP」という。）にB船を含む船団で集合した後、ほっけ刺し網漁を行う目的で、平成27年11月20日00時30分ごろ約11.5ノット（kn）の速力（対地速力、以下同じ。）で国後島北方沖に向けて自動操舵により北東進した。</p> <p>船長Aは、操舵室右舷側にある操縦席に腰を掛けて単独で操船に当たり、B船がA船の左舷前方に出たことを認め、針路を右に微調整した。</p> <p>A船は、船長Aが、右舷側の窓を開けて顔を出し、たばこを1本吸い、換気等を行って前方を向いたところ、船首方至近に迫ってきたB船に気付いたが、どうすることもできず、03時50分ごろ、左舷船首部とB船の船首部とが衝突した。</p> <p>B船は、船長Bほか4人が乗り組み、CPに船団で集合した後、ほっけ刺し網漁を行う目的で、約11.7knの速力で国後島北方沖に向けて自動操舵により北東進した。</p> <p>船長Bは、操舵室の右舷側後方の壁際にある操縦席に腰を掛けて単独で操船に当たり、00時50分ごろ、北海道羅臼町羅臼港東北東方沖13.5M付近で、ナビモードとした自動操舵装置に、国後島北西方沖を次の変針予定場所に設定し、目的地として入力した。</p> <p>B船は、船長Bが、出港時から眠気を感じていたため、換気をするなどして居眠りを防止していたが、眠気に耐えられなくなって床に横になり、時折、立ち上がって周囲の確認を行ったが、いつしか居眠りに陥り、自動操舵装置から警報が発せられたものの体を起こすことができずに航行を続け、A船と衝突した。</p> <p>A船及びB船は、船長A及び船長Bが、それぞれ乗組員及び船体の状況を確認し、所属する漁業協同組合に本事故の発生を連絡し、予定していた漁場で操業を行った後、羅臼港へ戻った。</p> <p>(付図1 事故発生場所概略図 参照)</p>
