船舶事故調査報告書

平成29年1月26日

運輸安全委員会（海事専門部会）議決

| 事故の概要 | 漁船海王丸は、帰航中、船首部を海面上に残して沈没した。 海王丸は、機関等に濡損等を生じた。 |

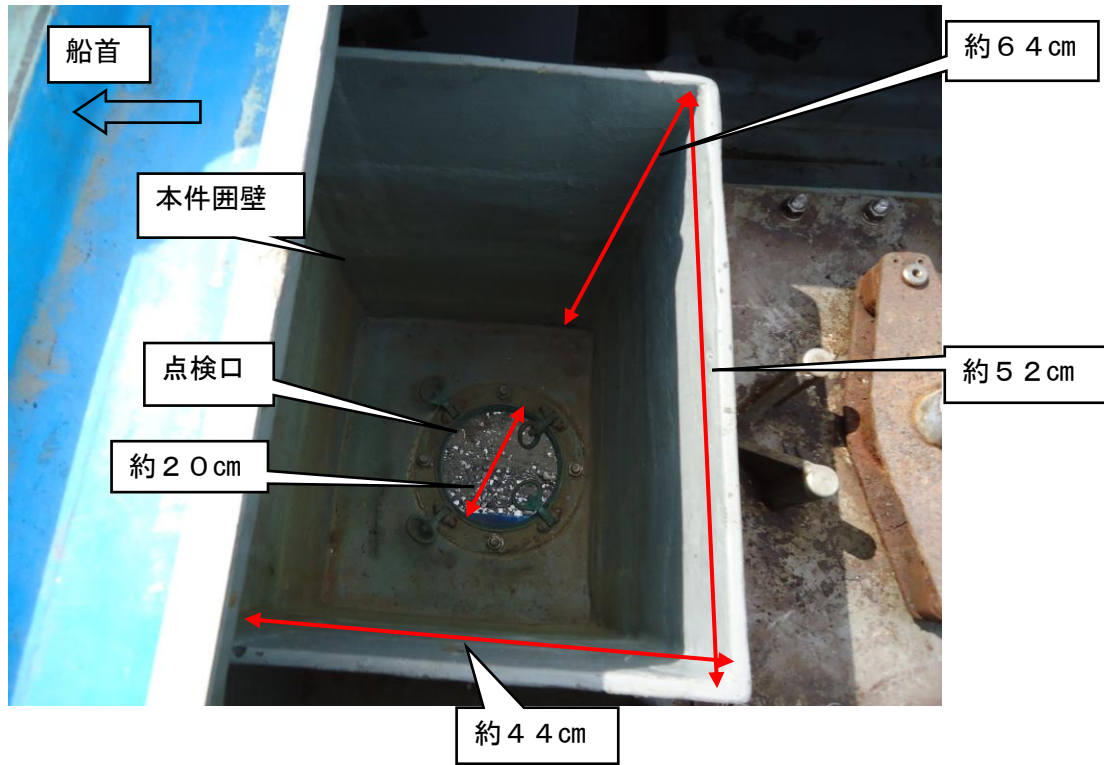
写真1 本件囲壁の状況

| <p>その他の事項</p> | <p>本事故発生場所付近は、水深が約4mであった。</p> <p>本船は、ふだんの喫水が船首約0.6m、船尾約1.4mであった。</p> <p>本船の甲板下には、船首側から空所、2つの魚倉、機関室、空所、舵機室が順に配置されていた。</p> <p>本件囲壁は、縦約44cm、横約52cm、高さ約64cmで、床面には直径約20cmの点検口が設けられていた。</p> <p>本件囲壁の上端から舵機室天井部までは、約10cmの間隔があった。</p> <p>空所と舵機室間の隔壁には、床面から約44cmの高さに直径約5cmの、約4cmの高さに直径約4cmの、約62cmの高さに直径約7cmの貫通口がそれぞれ1個設けられていた。</p> <p>機関室と空所間の隔壁には、床面から約61cmの高さに直径約8cm</p> |

| <p>分析</p> <p>乗組員等の関与</p> <p>船体・機関等の関与</p> <p>気象・海象等の関与</p> <p>判明した事項の解析</p> | <p>あり</p> <p>あり</p> <p>なし</p> <p>本船は、羽幌港に向けて帰航中、点検口を開放した状態で航行したことから、本件囲壁内に浸入した海水の水位が上昇し、本件囲壁の上端を越えた海水が舵機室に流れ込み、同室から隔壁の貫通口を通して空所及び機関室に海水が浸入して滞留し、船首部を海面上に残して沈没したものと考えられる。</p> <p>船長は、以前に所有していた船で点検口を開放した状態で支障なく帰航した経験を有していたことから、本事故当時、点検口を開放した状態で航行したものと考えられる。</p> <p>本船は、点検口を開放した状態で航行していたことから、回転するプロペラ翼の水流の跳ね上げにより本件囲壁内の水位が上昇し、本件囲壁の上端を越えた海水が舵機室に流れ込んだ可能性があると考えられるが、その状況を明らかにすることはできなかった。</p> |
| <p>原因</p> | <p>本事故は、本船が、羽幌港に向けて帰航中、点検口を開放した状態で航行したため、本件囲壁内に浸入した海水の水位が上昇し、本件囲壁の上端を越えた海水が舵機室に流れ込み、同室から隔壁の貫通口を通して空所及び機関室に海水が浸入して滞留し、船首部を海面上に残</p> |

| | して沈没したものと考えられる。 |

| 参考 | 今後の同種事故等の再発防止に役立つ事項として、次のことが考えられる。 <ul style="list-style-type: none">・ 開放したプロペラ点検口は、作業終了後、確実に閉鎖すること。・ プロペラ点検口周辺の隔壁は、水密を確保すること。 |

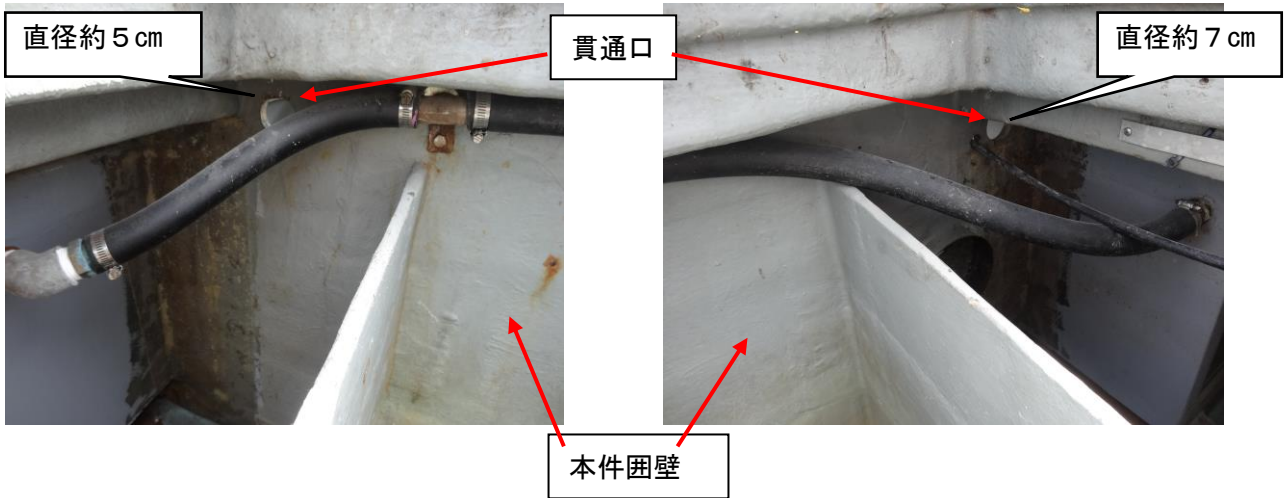
写真2 空所と舵機室間の隔壁の状況
(左舷側)

写真3 空所と舵機室間の隔壁の状況
(右舷側)

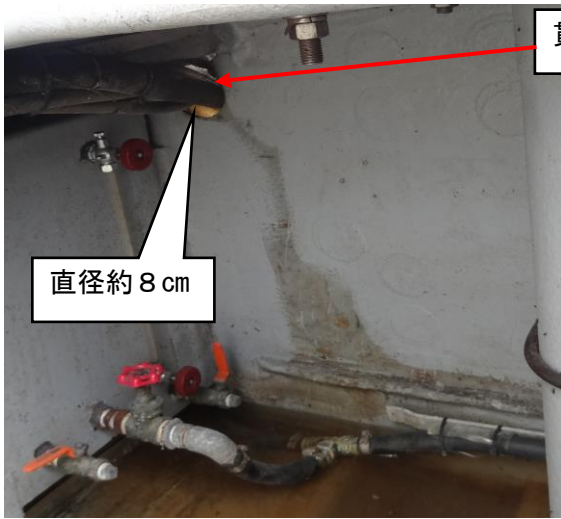
| | <p>の、約62cmの高さに直径約8cmの貫通口がそれぞれ1個設けられていた。</p> <p>船長は、漁獲物の選別作業中、船尾部の沈下を感じていなかった。</p> <p>船長は、以前に所有していた船で点検口を開放した状態で支障なく帰航した経験を有していたので、本事故当時、点検口を開放した状態で支障なく帰航できるものと思っていた。</p> <p>船長は、以前に所有していた船では、舵機室に設けられた囲壁の上端と甲板とがつながっている構造であったので、囲壁の床面の点検口を開放した状態で航行する場合、囲壁内に浸入した海水の水位が上昇しても、舵機室に海水が流れ込まなかったのではないかと本事故後に思った。</p> <p>船長は、本事故当時、絡索を除去するために操業を中断していたので、除去作業を終了したら早期に操業を再開するために、点検口の閉鎖は帰港後にしようと思った。</p> <p>本船の乗組員は、全員、ベスト型で固型式の救命胴衣を着用していた。</p> <p>(写真2 空所と舵機室間の隔壁の状況(左舷側)、写真3 空所と舵機室間の隔壁の状況(右舷側)、写真4 機関室と空所間の隔壁の状況(左舷側)、写真5 機関室と空所間の隔壁の状況(右舷側) 参照)</p> |

写真4 機関室と空所間の隔壁の状況
(左舷側)

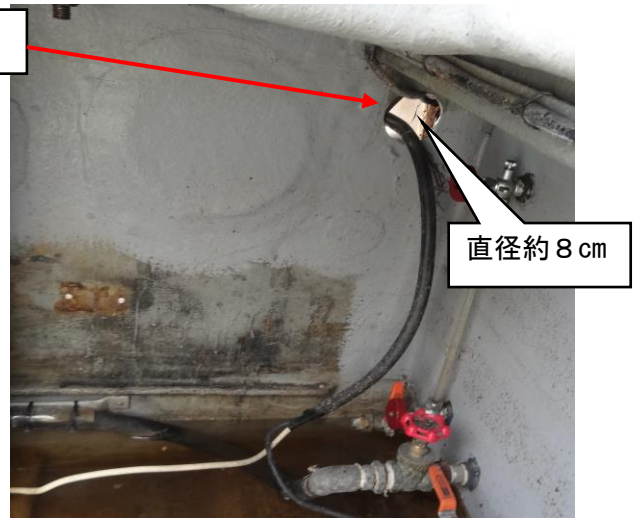
写真5 機関室と空所間の隔壁の状況
(右舷側)
