## 船舶事故調査報告書

平成29年1月19日  
 運輸安全委員会（海事専門部会）議決  
 委員 庄 司 邦 昭（部会長）  
 委員 小須田 敏  
 委員 根 本 美 奈

事故種類	同乗者死亡
発生日時	平成28年4月27日 09時15分ごろ
発生場所	新潟県新潟港西区北方沖 新潟港西区第2西防波堤灯台から真方位351° 2.3海里（M） 付近 （概位 北緯38° 00.7′ 東経139° 04.1′）
事故の概要	プレジャーボート海昇丸は、釣り場を探索しながら旋回中、同乗者1人が落水して死亡した。
事故調査の経過	平成28年4月28日、本事故の調査を担当する主管調査官（仙台事務所）ほか1人の地方事故調査官を指名した。 原因関係者から意見聴取を行った。
事実情報 船種船名、総トン数 船舶番号、船舶所有者等 L×B×D、船質 機関、出力、進水等	プレジャーボート 海昇丸、5トン未満 271-29520新潟、個人所有 8.55m（Lr）×2.50m×0.92m、FRP ディーゼル機関、129.00kW、平成8年4月
乗組員等に関する情報	船長 男性 66歳 一級小型船舶操縦士・特殊小型船舶操縦士・特定 免許登録日 平成13年5月25日 免許証交付日 平成23年3月29日 （平成28年5月24日まで有効） 同乗者A <sub>1</sub> 男性 70歳
死傷者等	死亡 1人（同乗者A <sub>1</sub> ）
損傷	なし
気象・海象	気象：天気 晴れ、風向 北北東、風力 3、視界 良好 海象：波向 北東、波高 約1m、海面水温 約12℃
事故の経過	本船は、船長が1人で乗り組み、同乗者A <sub>1</sub> ほか1人（以下「同乗者A <sub>2</sub> 」という。）を乗せ、平成28年4月27日06時00分ごろ、釣りをを行う目的で、新潟港西区北方沖に向けて信濃川の定係地を出航した。 本船は、最初の釣り場で約1時間釣りをを行い、釣り場を移動しようと南進した後、船長が、魚群探知機で釣り場の探索を行うこととした。

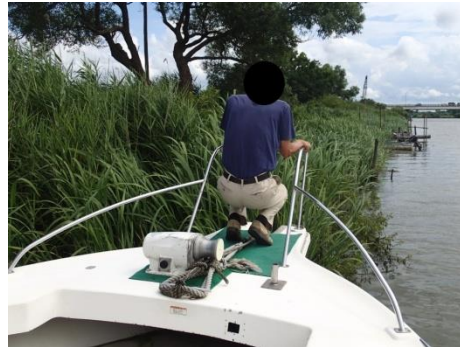
船長は、同乗者A<sub>1</sub>が、釣り場に到着した際にすぐに投錨することができるよう、本船の船首部に設けられたビークヘッドの両脇に設置された手すりを両手でつかんだ状態でビークヘッド上にしゃがんでいるのを視認した。(写真1参照)

写真1 ビークヘッド上にいた同乗者A<sub>1</sub>の姿勢

<p>いた。</p> <p>船長、同乗者A<sub>1</sub>及び同乗者A<sub>2</sub>は、本事故当時、救命胴衣を着用していなかった。</p>
<p><b>分析</b></p> <p>乗組員等の関与</p> <p>船体・機関等の関与</p> <p>気象・海象等の関与</p> <p>判明した事項の解析</p>	<p>あり</p> <p>なし</p> <p>あり</p> <p>同乗者A<sub>1</sub>の死因は、溺水による窒息であった。</p> <p>本船は、新潟港西区北方沖において、釣り場の探索をしながら旋回中、同乗者A<sub>1</sub>がビークヘッド上にいたことから、船首方から波浪を受けて船体が動揺した際、落水したものと考えられる。</p> <p>同乗者A<sub>1</sub>がいたビークヘッドは、操舵室や後部甲板よりもピッチングによる船体動揺が大きい上、船首側に手すりがないことから、落水しやすい状態にあったものと考えられる。</p> <p>同乗者A<sub>1</sub>は、救命胴衣を着用していれば、溺水を防止できた可能性があると考えられる。</p>
<p><b>原因</b></p>	<p>本事故は、本船が、新潟港西区北方沖において、釣り場の探索をしながら旋回中、同乗者A<sub>1</sub>がビークヘッド上にいたため、船首方から波浪を受けて船体が動揺した際、落水したことにより発生したものと考えられる。</p>
<p><b>参考</b></p>	<p>今後の同種事故等の再発防止に役立つ事項として、次のことが考えられる。</p> <ul style="list-style-type: none"> <li>・ 波浪等により船体が動揺するおそれがある場合、船長は、同乗者を船体動揺が大きい船首部から移動させること。</li> <li>・ 小型船舶の暴露甲板に乗船している場合、乗船者は救命胴衣を着用することが望ましい。</li> </ul>
