## 船舶事故調査報告書

平成29年1月19日  
 運輸安全委員会（海事専門部会）議決  
 委員 庄 司 邦 昭（部会長）  
 委員 小須田 敏  
 委員 根 本 美 奈

| 事故種類 | 乗組員負傷 |
| 事故の概要 | 砂利運搬船第十八勝栄丸は、 <sup>かつえい</sup> グラブバケットの固縛作業中、機関員1人が負傷した。 |

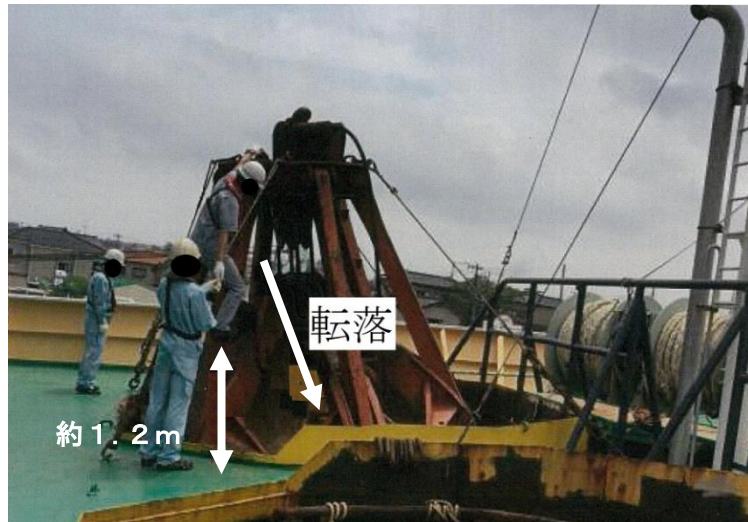
機関員Aは、本件バケットのロッドフレーム上のステップを半分付近（甲板上高さ約1.2m）まで昇り、左手で本件バケット頂部に設けられたフックをつかみ、甲板員の1人（以下「甲板員A」という。）から‘先端部にC環（金属製の連結金具）が取り付けられた本件バケットの固縛用ワイヤ’（以下「本件ワイヤ」という。）を右手で受け取ろうとしたところ、平成28年6月4日14時23分ごろ、足を滑らせて本件バケットの構造物上に転落した。（写真1参照）

写真1 本事故発生時の状況（再現）

船長は、本件バケットのロッドフレーム上にグリースなどが付着していることがあるので、本事故当時もグリースなどが付着していて機関員Aが足を滑らせたかもしれないと本事故後に思った。

| <p><b>分析</b></p> <p>乗組員等の関与<br/>船体・機関等の関与<br/>気象・海象等の関与<br/>判明した事項の解析</p> | <p>あり</p> <p>あり</p> <p>なし</p> <p>本船は、新潟港西区西方沖において、本件バケットの固縛作業中、機関員Aが、本件バケットのロッドフレーム上のステップで足を滑らせたことから、転落して負傷したものと考えられる。</p> <p>本船は、本件バケットのロッドフレーム上のステップにグリースなどが付着していることがあったことから、機関員Aが足を滑らせやすい状況であった可能性があると考えられる。</p> <p>機関員Aは、本件バケットのロッドフレーム上のステップから足を滑らせた際、同バケットの構造物上に転落したことから、多発肋骨骨折及び多発腰椎横突起骨折の重傷を負った可能性があると考えられる。</p> |
| <p><b>原因</b></p> | <p>本事故は、本船が、新潟港西区西方沖において、本件バケットの固縛作業中、機関員Aが、本件バケットのロッドフレーム上のステップで足を滑らせたため、同バケットの構造物上に転落したことにより発生したものと考えられる。</p> |

| <p><b>参考</b></p> | <p>船舶所有会社は、本事故後、バケット固縛作業における作業手順書を新たに作成した上、同作業時には以下の措置をとるよう所有船舶の乗組員への指導を実施した。</p> <ul style="list-style-type: none"> <li>・必ず安全帯を使用すること。</li> <li>・現場海域内では作業を行わず、必ず岸壁に係留した際に行うこと。</li> <li>・作業前に人員配置を決めて、作業手順を遵守すること。</li> <li>・固型式救命胴衣を着用すること。</li> </ul> <p>今後の同種事故等の再発防止及び被害の軽減に役立つ事項として、次のことが考えられる。</p> <ul style="list-style-type: none"> <li>・グリースなどが付着して滑りやすい箇所を昇降する際は、事前にウェスなどでグリースを拭き取っておくこと。</li> <li>・転落した際に負傷するおそれがある場所で作業を行う際は、命綱又は安全帯を使用するなどの安全対策を講じることが望ましい。</li> </ul> |
