船舶事故調査報告書

事故種類	衝突（防波堤）
発生日時	平成28年7月31日 22時00分ごろ
発生場所	愛知県衣浦港 衣浦港東防波堤西灯台から真方位054°300m付近 （概位 北緯34°49.2′ 東経136°56.8′）
事故の概要	プレジャーボート ^{さむらい} 侍は、北西進中、防波堤に衝突した。 侍は、船長及び同乗者6人が負傷し、船首部に圧壊を生じた。
事故調査の経過	平成28年8月1日、本事故の調査を担当する主管調査官（横浜事務所）ほか1人の地方事故調査官を指名した。 原因関係者から意見聴取を行った。
事実情報 船種船名、総トン数 船舶番号、船舶所有者等 L×B×D、船質 機関、出力、進水等	プレジャーボート 侍、3.2トン 240-58483愛知、個人所有 7.06m (Lr) × 2.57m × 1.39m、FRP ディーゼル機関、110.3kW、平成17年4月
乗組員等に関する情報	船長 男性 56歳 一級小型船舶操縦士・特殊小型船舶操縦士・特定 免許登録日 平成20年5月26日 免許証交付日 平成25年4月22日 （平成30年5月25日まで有効） 同乗者A 女性 49歳
死傷者等	重傷 2人（船長及び同乗者A）、軽傷 5人（同乗者B、同乗者C、同乗者D、同乗者E及び同乗者F）
損傷	本船 船首部に圧壊 防波堤 なし
気象・海象	気象：天気 曇り、風向 南東、風力 1、視程 約5km 海象：海上 平穏
事故の経過	本船は、船長が1人で乗り組み、知人である同乗者A及び知人5人（以下「同乗者B」、「同乗者C」、「同乗者D」、「同乗者E」及び「同乗者F」という。）を乗せ、愛知県蒲 ^{がまごおり} 都市蒲郡港の花火大会の観覧を終え、同県高浜市にあるマリーナ（以下「本件マリーナ」という。）に向け、平成28年7月31日21時30分ごろ帰航を開始した。 船長は、操舵室右舷側の操縦席に腰を掛け、GPSプロッターに残

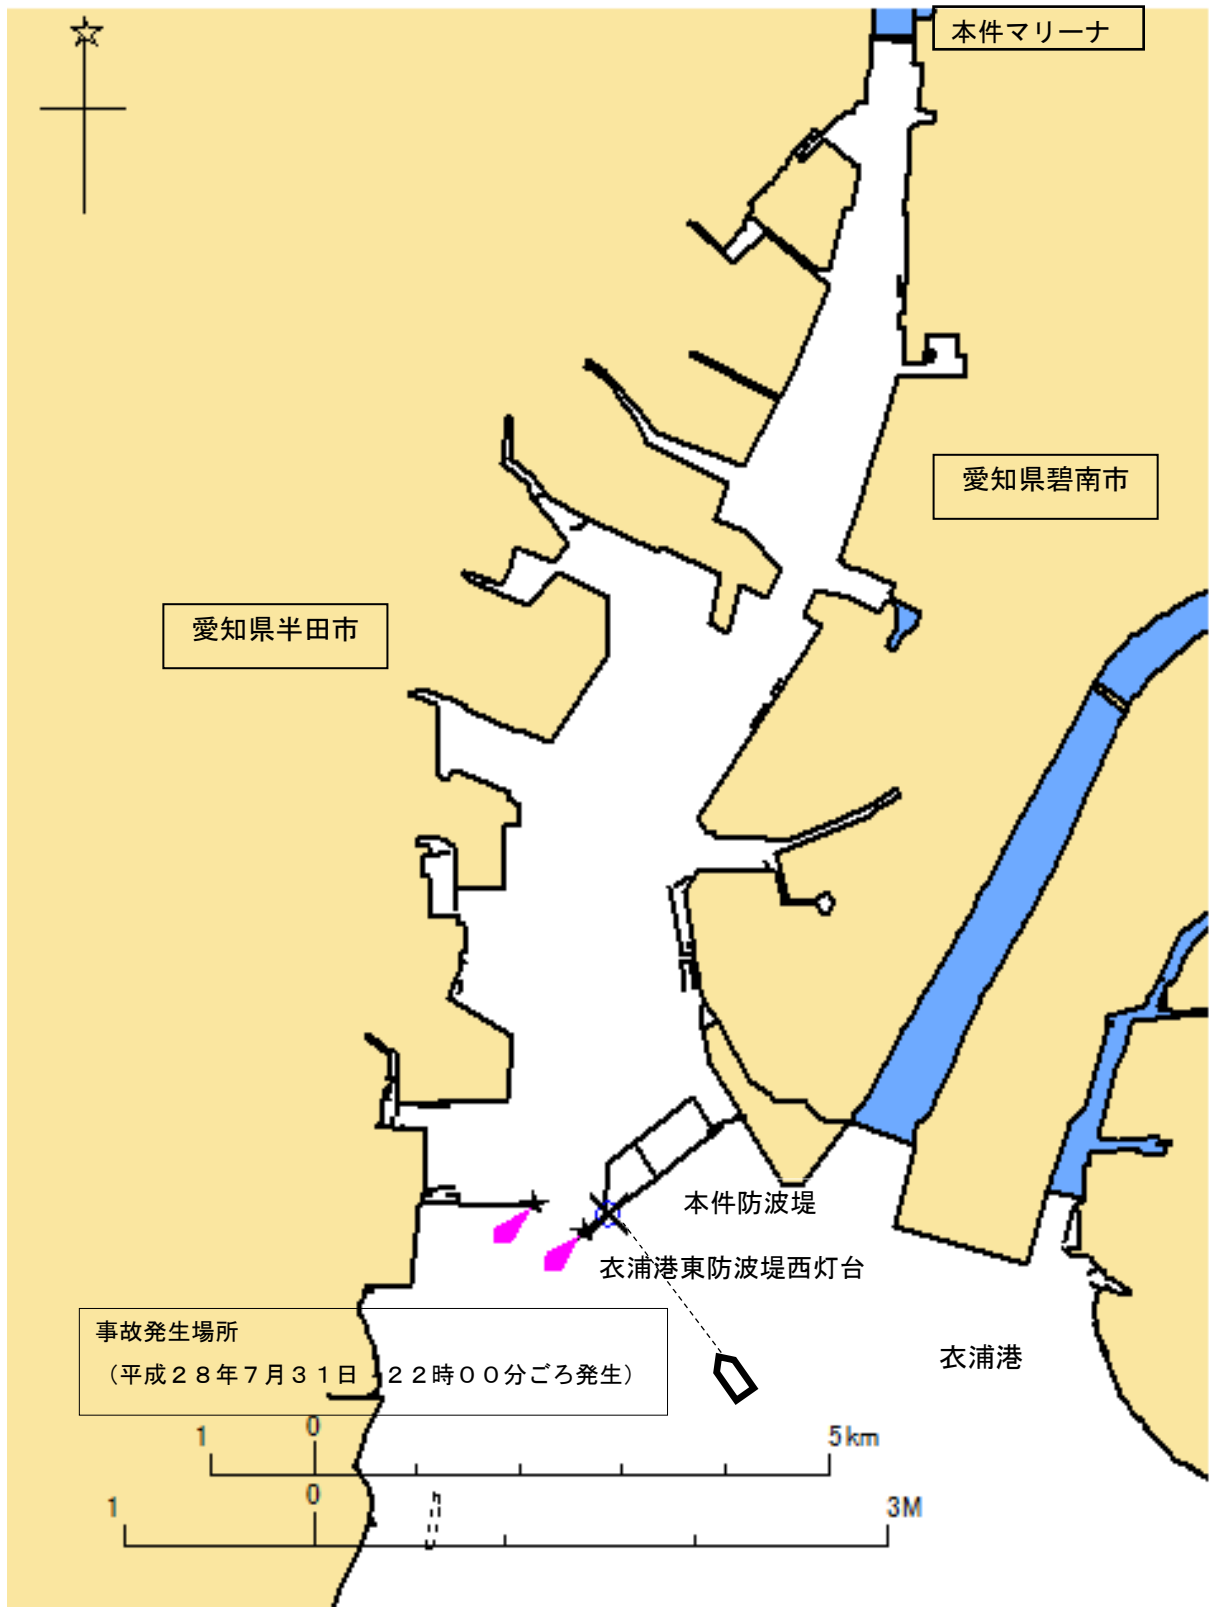
付図1 事故発生経過概略図

<p>していた過去の航跡に沿って約20ノットの対地速力で手動操舵により衣浦港東防波堤（以下「本件防波堤」という。）南方沖を北西進した。</p> <p>本船は、船長が、左舷船首方に衣浦港東防波堤西灯台の赤色の灯光を認め、同灯光及びGPSプロッターの過去の航跡を見ながら航行し、そろそろ西方に変針しようと思っていたものの、同灯光が見えなくなったので不審に思っていたところ、22時00分ごろ本件防波堤に衝突した。</p> <p>船長は、クラッチを中立とし、電話で海上保安庁に本事故の発生を通報し、負傷者の救助の要請を行った。</p> <p>本船は、海上保安庁の巡視艇にえい航され、船長ほか同乗者全員が救急車で病院に搬送された。</p> <p>本船は、船長が右下顎挫創、同乗者Aが左座骨骨折等、同乗者B及び同乗者Cが頭部挫創、同乗者Dが右肩脱臼等、同乗者Eが右大腿部挫傷、同乗者Fが頭部打撲と、それぞれ診断された。</p> <p>（付図1 事故発生経過概略図 参照）</p>
<p>その他の事項</p>	<p>船長は、本事故当時、GPSプロッターの画面に本件マリーナまでの範囲を表示し、本件防波堤付近を拡大表示としていなかった。</p> <p>GPSプロッターに残していた過去の航跡は、本件防波堤に約50m接近するまで北進した後、本件防波堤に沿って西進し、衣浦港東防波堤西灯台を通過して本件マリーナに向かうようになっていた。</p> <p>船長は、本件防波堤に照明が設置されておらず、陸上の明かりが本件防波堤に遮られたので、本件防波堤を目視で確認するのが困難であったと本事故後に思った。</p> <p>船長は、夜間に本事故発生場所付近を航行するのは、1年間に1回程度であった。</p> <p>本船には、レーダーは装備されていなかった。</p>
<p>分析</p> <p>乗組員等の関与</p> <p>船体・機関等の関与</p> <p>気象・海象等の関与</p> <p>判明した事項の解析</p>	<p>あり</p> <p>なし</p> <p>なし</p> <p>本船は、衣浦港を北西進中、船長が、船位の確認を適切に行っていなかったことから、変針予定場所を通過したことに気付かずに航行し、本件防波堤に衝突したものと考えられる。</p> <p>船長は、夜間に本事故発生場所付近を航行した経験が乏しく、GPSプロッターに残していた過去の航跡に沿えば安全に航行することができると思っていたものと考えられる。</p> <p>船長は、本件防波堤の存在を知っていたことから、速力を減じ、GPSプロッターの画面を拡大表示として航行すれば、本事故の発生を防ぐことができた可能性があると考えられる。</p>

原因	本事故は、夜間、本船が、衣浦港を北西進中、船長が、船位の確認を適切に行っていなかったため、変針予定場所を通過したことに気付かず航行し、本件防波堤に衝突したものと考えられる。
参考	今後の同種事故等の再発防止に役立つ事項として、次のことが考えられる。 <ul style="list-style-type: none">・GPSプロッターの画面を拡大表示として適切に船位の確認を行うこと。・夜間、船首方に障害物がある場合、必要に応じて速力を減じ、周囲の状況を確認すること。
