船舶事故調査報告書

事故種類	乗組員負傷
発生日時	平成28年2月4日 07時31分ごろ
発生場所	静岡県南伊豆町石廊崎 ^{いろろ} 南西方沖 石廊崎灯台から真方位235° 16.9海里（M）付近 （概位 北緯34° 26.5′ 東経138° 34.0′）
事故の概要	海洋観測船みらいは、観測機器の降下作業中、甲板手が左手をロープと三方ローラとに挟まれて負傷した。
事故調査の経過	平成28年3月7日、本事故の調査を担当する主管調査官（横浜事務所）ほか1人の地方事故調査官を指名した。 原因関係者から意見聴取を行った。
事実情報 船種船名、総トン数 船舶番号、船舶所有者等 L×B×D、船質 機関、出力、進水等	海洋観測船 みらい、8,706トン 114714、国立研究開発法人海洋研究開発機構（船舶所有者）、株式会社グローバルオーシャンディベロップメント（船舶借入人、A社） 128.58m×19.00m×10.50m、鋼 ディーゼル機関4基、7,355kW（合計）、昭和44年6月12日
乗組員等に関する情報	船長 男性 49歳 一級海技士（航海） 免許年月日 平成12年3月17日 免状交付年月日 平成26年4月21日 免状有効期間満了日 平成31年4月20日 航海士A 男性 33歳 一級海技士（航海） 免許年月日 平成27年6月4日 免状交付年月日 平成27年9月15日 免状有効期間満了日 平成32年6月3日 甲板手A 男性 40歳
死傷者等	重傷 1人（甲板手A）
損傷	なし
気象・海象	気象：天気 晴れ、風向 北西、風速 約4.9m/s、視界 良好 海象：波高 約1.4m

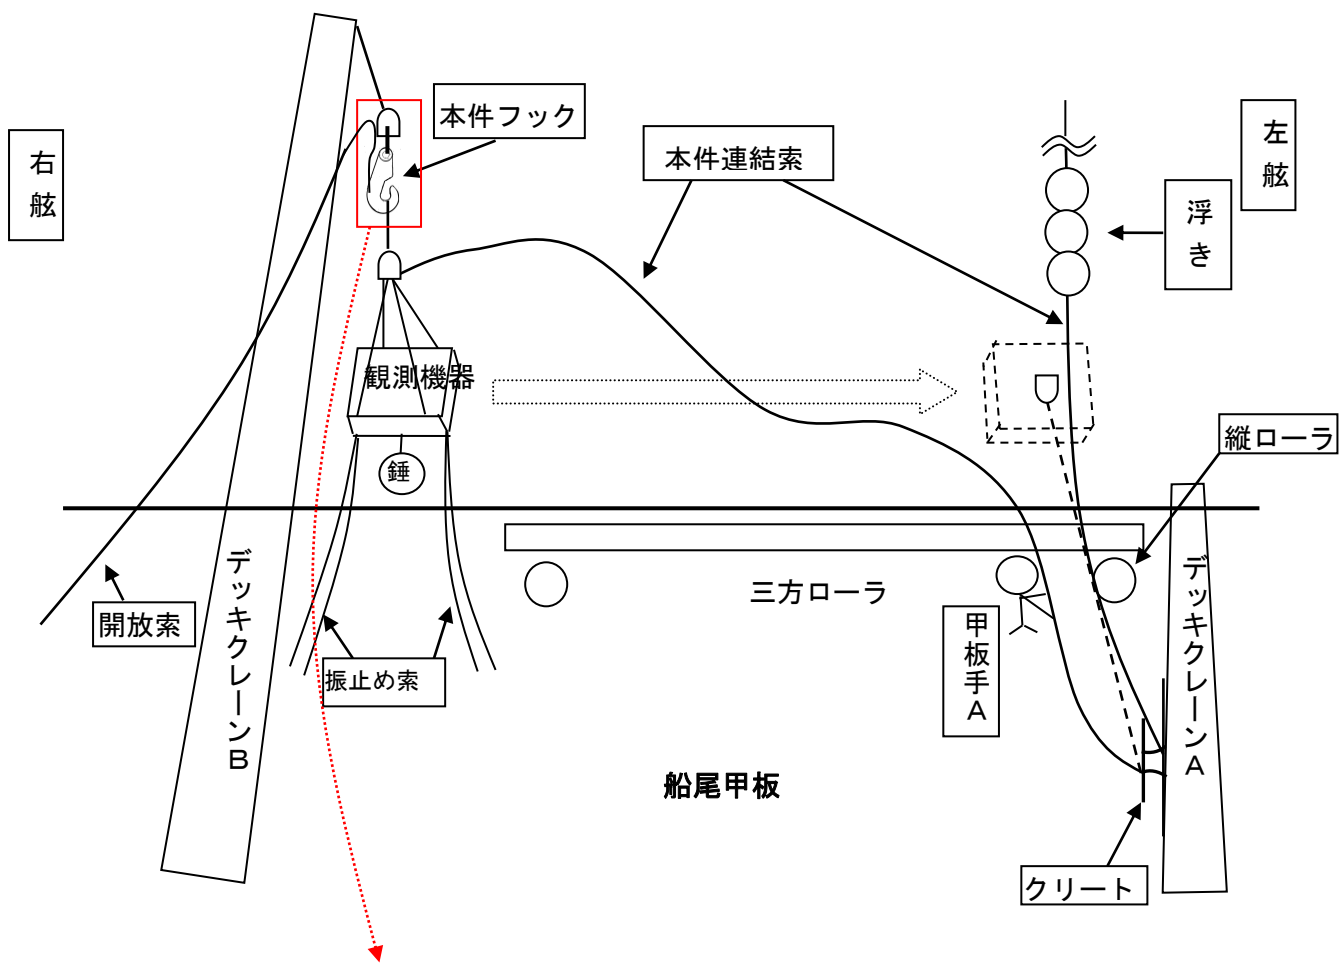
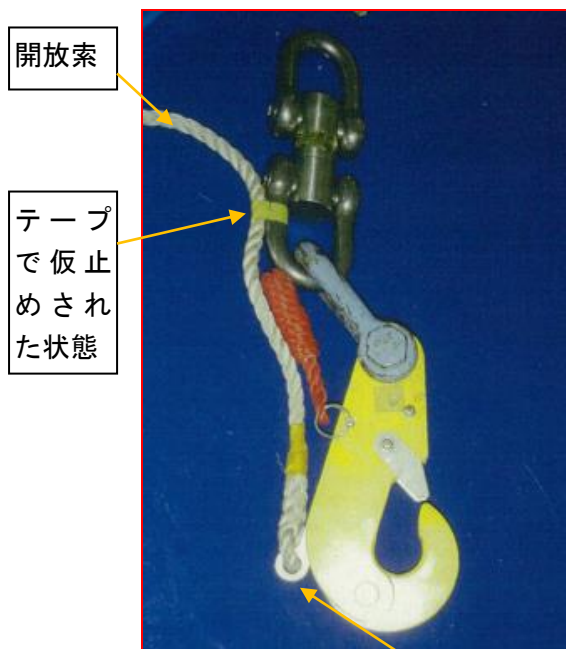
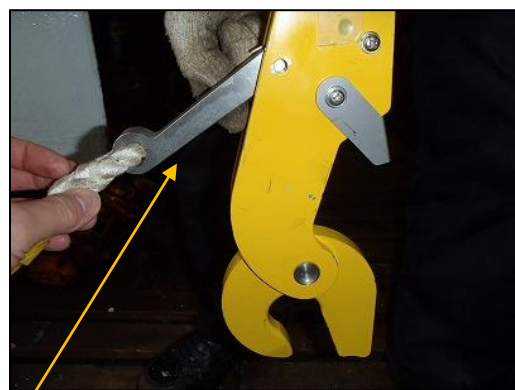
付図2 観測機器降下作業概略図

<p>事故の経過</p>	<p>本船は、船長、航海士A及び甲板手Aほか29人が乗り組み、研究員34人を乗せ、平成28年2月4日06時45分ごろ、石廊崎南西方沖の観測予定場所において、船長が船橋当直につき、約0.5ノットの対地速力で北西進しながら観測機器を海底に設置する作業を開始した。</p> <p>観測機器は、直径約12mm、長さ約30mの化学繊維製索（以下「本件連結索」という。）の下端につなわれ、本件連結索の上端に3～4個を1組とする3組の浮き、観測機器の下部に約200kgの^{おもり}錘がそれぞれ取り付けられていた。</p> <p>本船は、航海士Aが作業を指揮し、船尾端の三方ローラから浮きを海面に流したところ、ふだんよりも本件連結索に掛かる張力が強かったため、本件連結索の途中を「左舷船尾側に備えたデッキクレーン」（以下「デッキクレーンA」という。）の支柱に設けられたクリートに係止した。</p> <p>本船は、「右舷船尾側のデッキクレーン」（以下「デッキクレーンB」という。）で観測機器を吊り上げ、甲板手2人が観測機器に掛けた振止め索を、甲板手1人が「観測機器を切り離すフック」（以下「本件フック」という。）の開放索を、甲板手Aが観測機器の突起等に絡まないよう本件連結索をそれぞれ受け持ち、観測機器の海面への降下を始めた。</p> <p>本船は、甲板長がデッキクレーンBの操縦者に操作を止めるよう伝え、観測機器の上面が海面と同じくらいの高さとなった頃、本件フックが突然開き、観測機器が海面下に沈みながら左舷側に移動し、本件連結索が三方ローラの左舷側で緊張し、07時31分ごろ甲板手Aの左手が本件連結索と三方ローラ左舷側の縦ローラとの間に挟まれた。</p> <p>甲板手Aは、船内の乗組員待機室に運ばれ、航海士Aによって応急手当が施された。</p> <p>本船は、船長がA社に本事故発生の連絡を行い、遠隔操作で錘を切り離して観測機器を回収した後、静岡県静岡市清水港に向かった。</p> <p>甲板手Aは、清水港から救急車で病院に搬送され、左示指挫創、左中指末節部切断及び左環指末節部切断と診断された。</p> <p>（付図1 事故発生場所概略図、付図2 観測機器降下作業概略図参照）</p>

<p>なっており、本事故時、誤作動を防止するため、開放索に弛みを持たせた状態で本件フック上部のシャックルにビニールテープで開放索を仮止めしていた。</p> <p>開放索を持っていた甲板手は、本事故当時、開放索が張っておらず、また、ビニールテープが破断していなかったのに、なぜ本件フックが開いたのか分からなかった。</p> <p>A社担当者は、本事故後、船長及び乗組員に本事故の発生状況を聞き、観測機器が海中に入った際、海面の上下動等の影響を受け、開放レバーに想定外の負荷が掛かって作動したのではないかと思った。</p> <p>航海士Aは、作業開始前のミーティングで、船尾端での作業なので海中転落に注意するとともに保護具を使用すること、観測機器を吊り上げるので手を挟まないよう観測機器のブルワーク側に手を置かないこと、吊り上げた物と接触しないよう安全な作業場所を確保することなどを指導していた。</p> <p>本件フックは、本事故後に行った製造会社による点検では異常が認められなかった。</p> <p>甲板手Aは、平成11年から本船に乗り組んでいた。</p> <p>甲板手Aは、本事故時、救命胴衣、ヘルメット、防寒着、作業着の上下及び軍手を着用し、安全靴を履いていた。</p> <p>甲板手Aは、本件連結索が観測機器の突起等に絡まないようにしていたが、本件連結索が張ってきたときに手を離せば良かったのかも知れないと本事故後に思った。</p>
<p>分析</p> <p>乗組員等の関与</p> <p>船体・機関等の関与</p> <p>気象・海象等の関与</p> <p>判明した事項の解析</p>	<p>あり</p> <p>あり</p> <p>なし</p> <p>本船は、石廊崎南西方沖において、船尾甲板で観測機器の降下作業中、観測機器を吊り上げていた本件フックが開いたことから、観測機器が海面下に沈んで本件連結索が緊張し、三方ローラの左舷側で本件連結索が観測機器に絡まらないようにしていた甲板手Aが、左手を本件連結索と三方ローラ左舷側の縦ローラとの間に挟まれて負傷したものと考えられる。</p> <p>本件フックは、観測機器が海中に入った際、海面の上下動等の影響を受けたことから、開放レバーに想定外の負荷が掛かって作動した可能性があると考えられるが、その状況を明らかにすることはできなかった。</p> <p>甲板手Aは、本件フックが突然開き、観測機器が海面下に沈みながら左舷側に移動し、本件連結索が三方ローラの左舷側で緊張したことから、本件連結索を放すことができなかった可能性があると考えられる。</p>

<p>原因</p>	<p>本事故は、本船が、石廊崎南西方沖において、船尾甲板で観測機器の降下作業中、観測機器を吊り上げていた本件フックが開いたため、観測機器が海面下に沈んで本件連結索が緊張し、三方ローラの左舷側で本件連結索が観測機器に絡まらないようにしていた甲板手Aが、左手を本件連結索と三方ローラ左舷側の縦ローラとの間に挟まれたことにより発生したものと考えられる。</p>
<p>参考</p>	<p>A社は、本事故後、本事故と同種の作業において、本件連結索の係止を行わず、浮きを先に投下して浮遊させた状態にするような作業手順とすること、危険箇所への接近を防止すること等の対策を採った。</p> <p>今後の同種事故等の再発防止に役立つ事項として、次のことが考えられる。</p> <ul style="list-style-type: none"> ・ 付近に構造物がある場所で緊張するおそれがあるロープには触れないこと。 ・ ストッパーなどをセットした際には、その状態を確認すること。
