船舶事故調査報告書

運輸安全委員会（海事専門部会）議決

事故種類	衝突
発生日時	平成28年5月8日 12時37分ごろ
発生場所	三重県鳥羽市 鑑 ^{よろい} 埼東南東方沖 鑑埼灯台から真方位109° 3.5海里（M）付近 （概位 北緯34° 23.7′ 東経136° 59.6′）
事故の概要	貨物船志誠丸 ^{しせい} は、北北東進中、また、漁船紋盛丸 ^{もんせい} は、北北西進中、両船が衝突した。 紋盛丸は、船長Bが負傷し、左舷船首部外板に破損を生じ、また、志誠丸は、右舷中央部外板に擦過傷を生じた。
事故調査の経過	平成28年8月8日、本事故の調査を担当する主管調査官（横浜事務所）ほか1人の地方事故調査官を指名した。 原因関係者から意見聴取を行った。
事実情報 船種船名、総トン数 船舶番号、船舶所有者等 L×B×D、船質 機関、出力、進水等	A 貨物船 志誠丸、498トン 141051、愛媛船舶株式会社、個人所有 73.45m×11.80m×7.45m、鋼 ディーゼル機関、735kW、平成21年7月23日 B 漁船 紋盛丸、4.99トン ME3-44097（漁船登録番号）、個人所有 11.23m（Lr）×2.45m×0.79m、FRP ディーゼル機関、235.4kW、昭和54年1月22日
乗組員等に関する情報	A 船長A 男性 55歳 四級海技士（航海） 免許年月日 昭和62年1月23日 免状交付年月日 平成23年7月15日 免状有効期間満了日 平成29年1月22日 航海士A 男性 63歳 四級海技士（航海） 免許年月日 昭和62年1月23日 免状交付年月日 平成23年7月15日 免状有効期間満了日 平成29年1月22日 B 船長B 男性 81歳 一級小型船舶操縦士・特殊小型船舶操縦士・特定

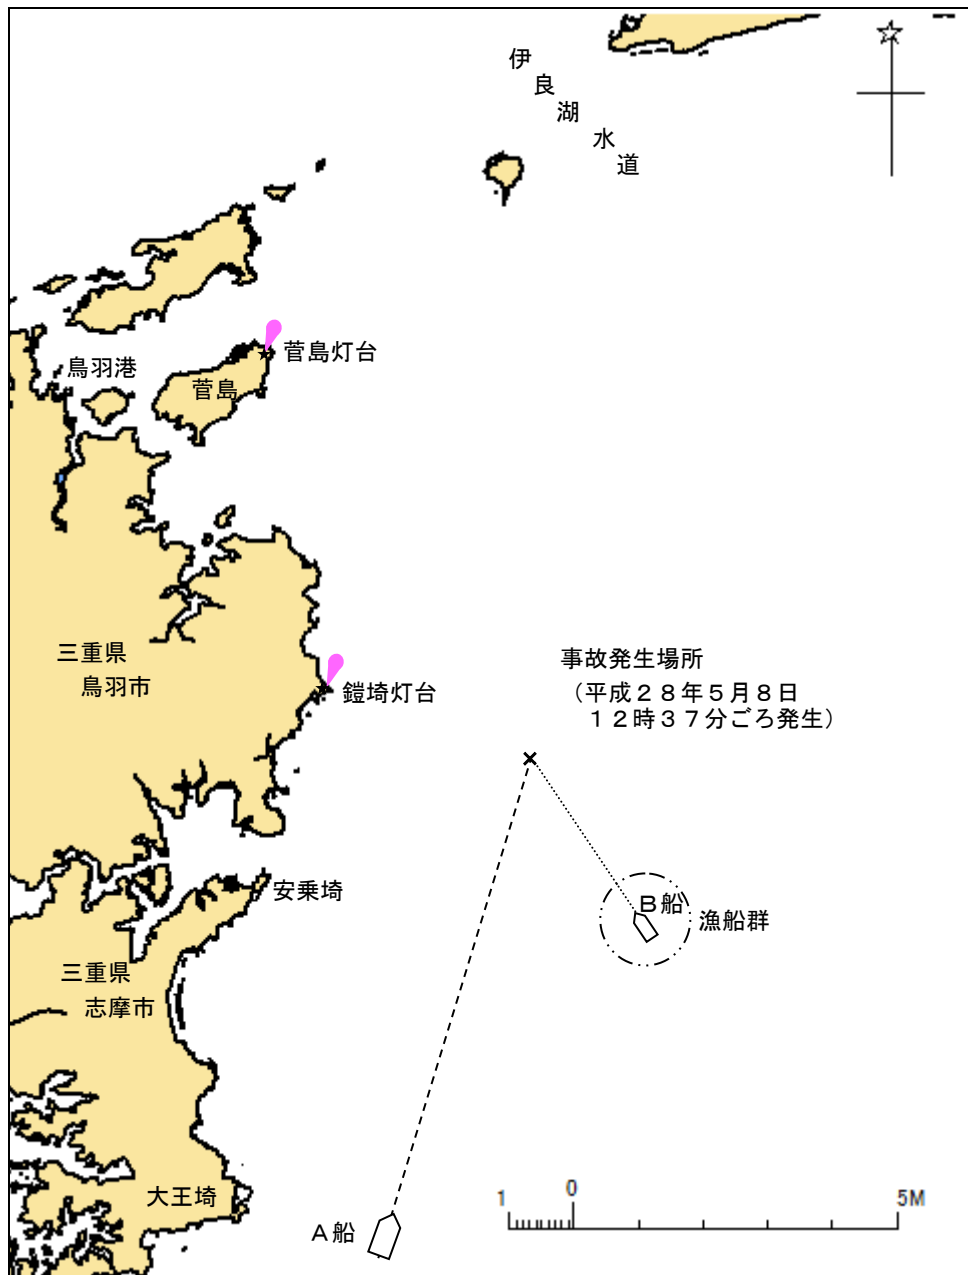
付図1 事故発生経過概略図

免許登録日 昭和50年5月30日 免許証交付日 平成25年11月27日 (平成31年11月20日まで有効)
死傷者等	A なし B 軽傷 1人(船長B)
損傷	A 右舷中央部外板に擦過傷 B 左舷船首部外板に破損
気象・海象	気象：天気 晴れ、風向 北北西、風力 3、視界 良好 海象：波高 約0.5m、潮汐 低潮時
事故の経過	<p>A船は、船長A及び航海士Aほか3人が乗り組み、スクラップ約1,030tを積載し、平成28年5月7日17時40分ごろ愛知県三河港田原地区に向けて香川県高松市高松港を出港した。</p> <p>A船は、航海士Aが、8日10時35分ごろ船長Aから当直を引き継いで単独の船橋当直につき、11時50分ごろ三重県志摩市大王埼南東方沖で真方位約017°に変針した後、しばらくして右舷前方4M付近に漂泊している数隻の漁船群を視認し、船橋中央に置かれた椅子に腰を掛けたり、時々立って見張りを行っていた。</p> <p>航海士Aは、漁船群を通過したので、前方に他船はいないと思い、鎧埼東南東方沖を北北東進中、12時37分ごろ、立ち上がって前方を見たところ、A船の右舷中央部外板付近に漂泊するB船を認め、A船とB船とが衝突したことを知り、主機を停止して船長Aに衝突の事実を報告した。</p> <p>船長Aは、自室で休憩していたところ、報告を受けて昇橋し、後進をかけて行きあしを止めた後、船舶所有会社に連絡し、海上保安庁からの指示により鳥羽市鳥羽港に入港した。</p> <p>B船は、船長Bが1人で乗り組み、志摩市安乗^{あのり}埼東方沖の漁場で操業を終え、鳥羽市菅島^{すが}漁港に向けて帰途についた。</p> <p>B船は、船長Bが、左舷後方にA船を認めたものの、伊良湖水道航路に向かう船舶であり、B船の後方を通過していくものと思い、約7ノットの対地速力で、菅島灯台を船首目標とする針路に定めて自動操舵により北北西進した。</p> <p>B船は、船長Bが前部甲板で漁獲物の選別作業を行いながら鎧埼東南東方沖を北北西進中、B船の左舷船首部とA船の右舷中央部とが衝突した。</p> <p>B船は、船長Bが、衝突の衝撃で転倒して負傷し、船長Aと連絡先を交換した後、自力で帰港した。</p> <p>船長Bは、海上保安庁に本事故の発生を通報した後、救急車で病院に搬送され、左耳介裂創と診断された。</p> <p>(付図1 事故発生経過概略図 参照)</p>
