## 船舶事故調査報告書

平成29年2月9日  
 運輸安全委員会（海事専門部会）議決  
 委員 庄司邦昭（部会長）  
 委員 小須田 敏  
 委員 根本美奈

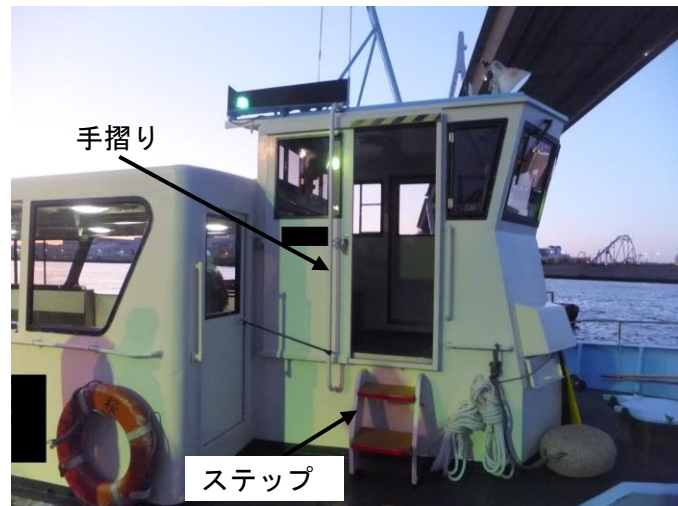
写真① 操舵室右舷側の出入口

乗組員Aは、着岸準備の目的で、操舵室右舷側の出入口から甲板に出ようとし、同出入口付近の手摺りを握って後ろ向きでステップを降りていたところ、衝突の衝撃で、操舵室の扉が閉まって顔面に当たった。(写真①参照)

乗組員 A は、本事故当日、病院で受診したところ、顔面打撲と診断された。

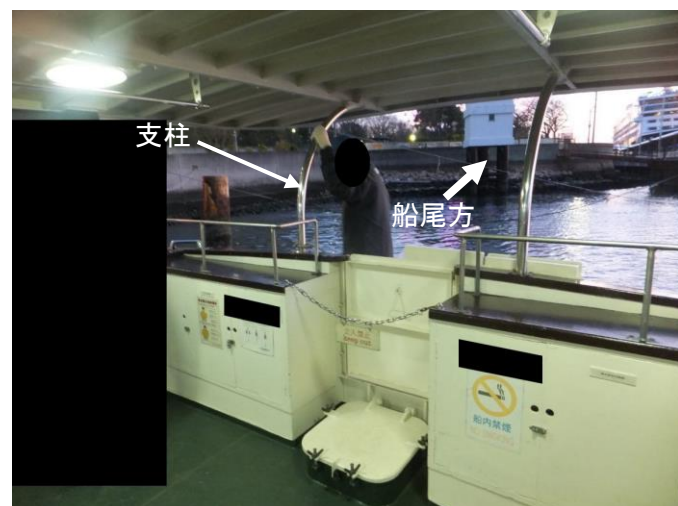
写真② 後部甲板

乗組員Bは、後部甲板で支柱を握って立っていたところ、衝突の衝撃で体をひねり、その後、船首方を向いたところ、旅客が客室で転倒したところを目撃した。(写真②、写真③参照)

乗組員 B は、後日、病院で受診したところ、<sup>はい</sup>頸椎捻挫等と診断された。

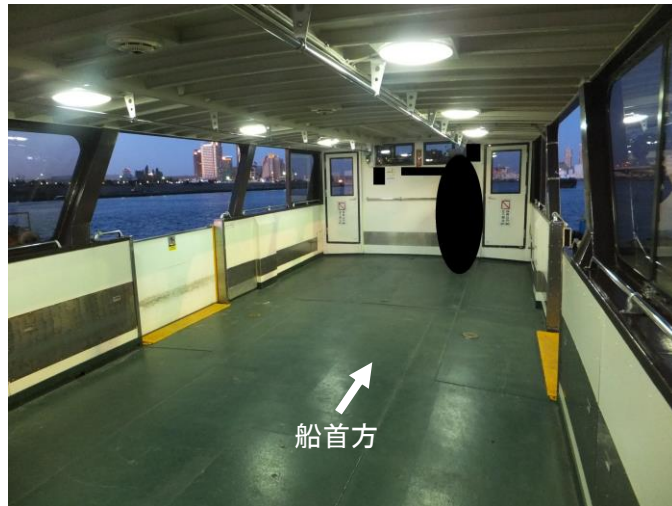
写真③ 客室

船長は、着岸後、旅客全員に怪我がないことを確認したものの、後日、旅客 1 人が左足打撲等により通院加療が必要と診断されたことを知った。

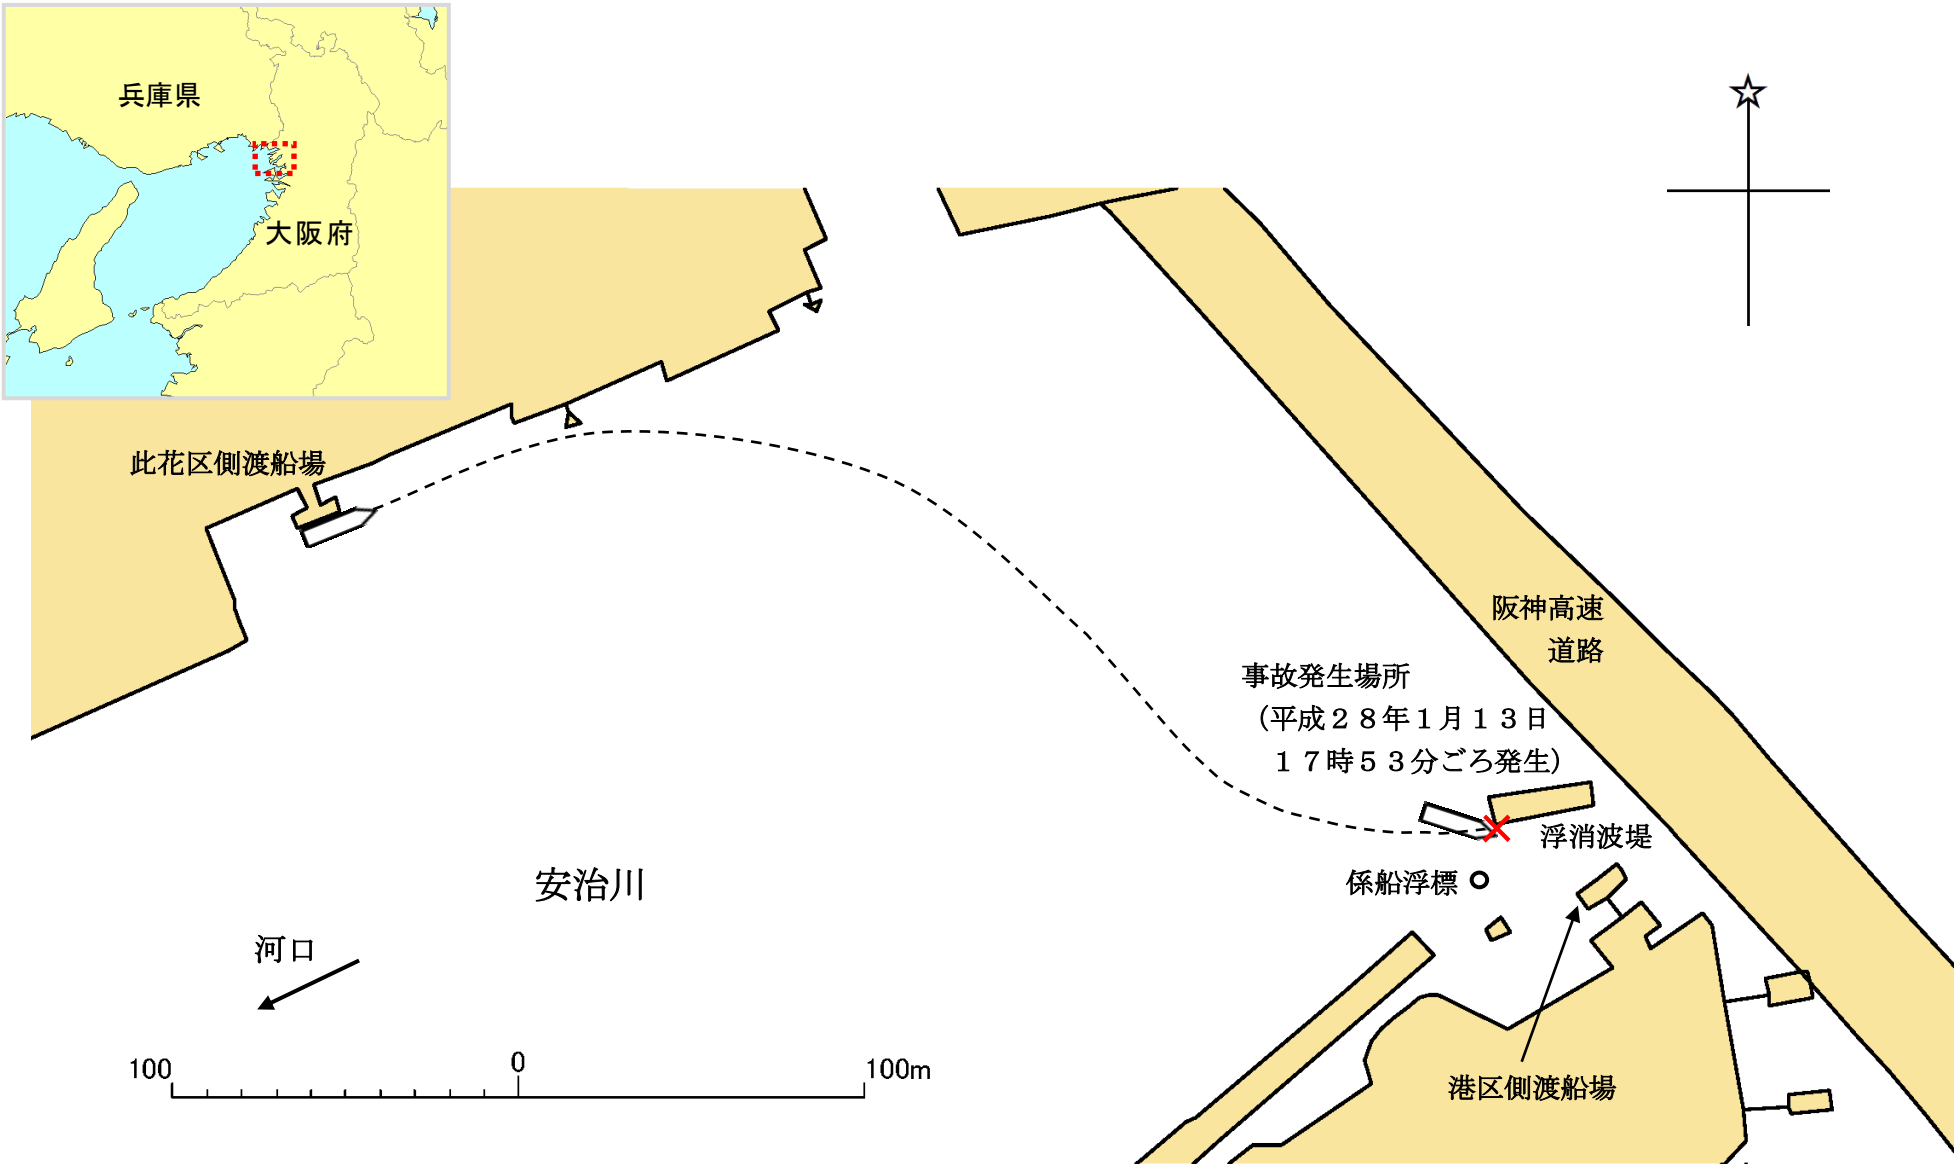
付図1 事故発生経過概略図

本船は、安治川を横断する態勢で南東進中、船長が、西方からの風波によって圧流されることを考慮し、ふだんより西方寄りの進路で航行した。

本船は、港区側渡船場から約100m手前となったので、船長が、左転して浮消波堤と係船浮標との中間に向け、主機の回転数を徐々に落としながら航行した。

本船は、浮消波堤と係船浮標との間の水路に差し掛かった際、船長が、浮消波堤との衝突の危険を感じ、機関を全速力後進としたものの、17時53分ごろ浮消波堤に衝突した。

船長は、本船が東方に圧流されていたものの、浮消波堤を約 4～5 m 離して通過できるものと思い、港区側渡船場に視線を向けていた。
