船舶事故調査報告書

事故種類	乗組員負傷
発生日時	平成28年3月8日 06時36分ごろ
発生場所	兵庫県神戸市垂水漁港南方沖 播磨垂水港南防波堤西灯台から真方位187° 1,500m付近 （概位 北緯34° 36.6′ 東経135° 02.6′）
事故の概要	漁船海神丸（運搬船）は、網船2隻でえい網中の漁船海神丸（網船）から乗組員を移乗させる際、乗組員が両船に挟まれて負傷した。
事故調査の経過	平成28年3月9日、本事故の調査を担当する主管調査官（神戸事務所）ほか1人の地方事故調査官を指名した。 原因関係者から意見聴取を行った。
事実情報 船種船名、総トン数 船舶番号、船舶所有者等 L×B×D、船質 機関、出力、進水等	A 漁船 海神丸、11トン HG2-3869（漁船登録番号）、個人所有 14.99m (Lr) × 3.60m × 1.22m、軽合金 ディーゼル機関、400kW、昭和58年11月18日 第260-33334号（船舶検査済票の番号） B 漁船 海神丸、9.98トン HG2-3819（漁船登録番号）、個人所有 13.30m (Lr) × 3.37m × 0.98m、FRP ディーゼル機関、110kW、昭和57年7月29日
乗組員等に関する情報	A 船長A 男性 50歳 一級小型船舶操縦士・特殊小型船舶操縦士・特定 免許登録日 昭和59年4月16日 免許証交付日 平成26年6月12日 （平成31年6月28日まで有効） B 船長B 男性 72歳 一級小型船舶操縦士・特殊小型船舶操縦士・特定 免許登録日 昭和51年2月20日 免許証交付日 平成23年5月12日 （平成28年7月6日まで有効） 甲板員B ₁ 男性 32歳 一級小型船舶操縦士 免許登録日 平成26年9月11日

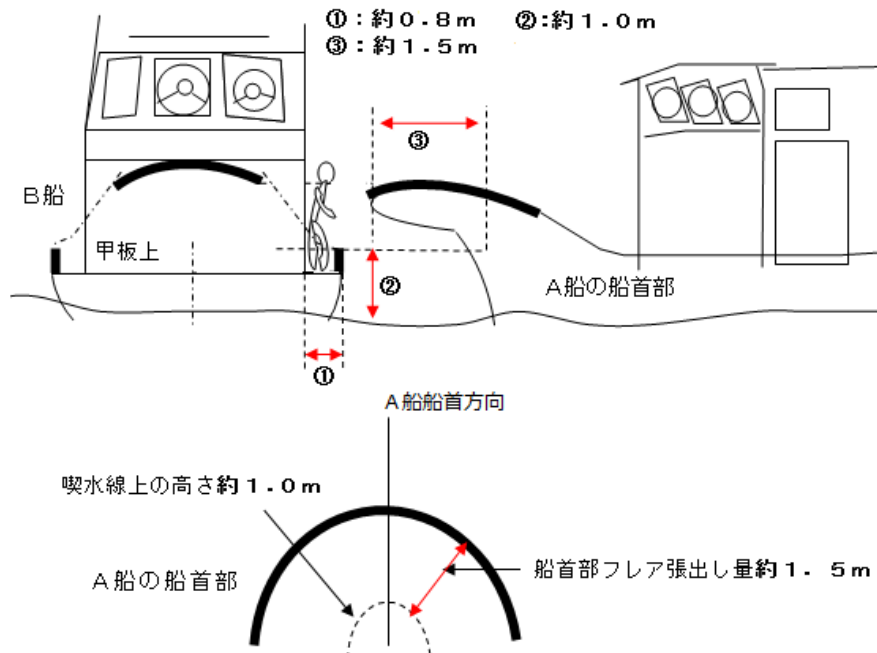
A船は、船首部フレアの張出し量が喫水線上の高さ約1.0mの外板から約1.5mであった。(図1参照)

図1 A船の船首部及びB船

A船の船首部フレアは、喫水線上高さ約1.0mを基準にすれば、張出し量が約1.5mであること、及び甲板員B₁が待機していたB船の左舷側通路の幅が約0.8mであることから、甲板員B₁がA船の船首部とB船の操舵室左舷側の側壁とに挟まれたものと考えられる。

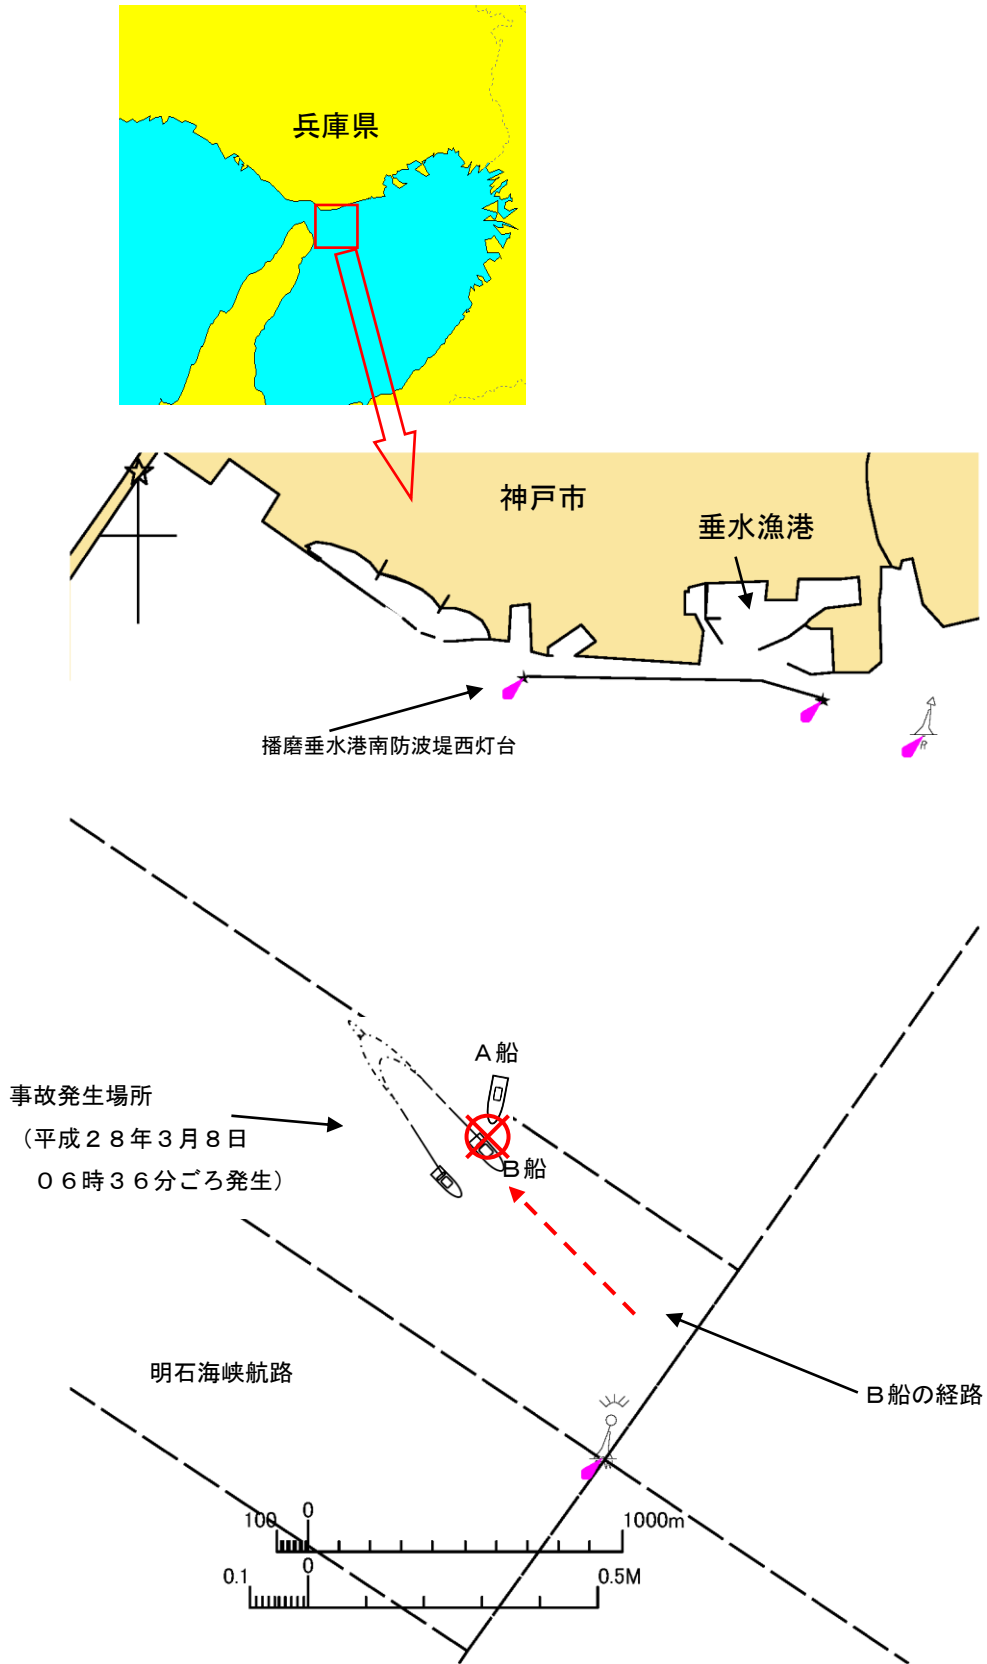
付図1 事故発生経過概略図

A船は、垂水漁港南方沖において、2そう引き漁による操業中、B船に接舷して甲板員をA船に移乗させる際、甲板員B₁が、B船の左舷側通路で待機していたことから、A船の右舷船首部とB船の操舵室側壁とに挟まれて負傷したものと考えられる。

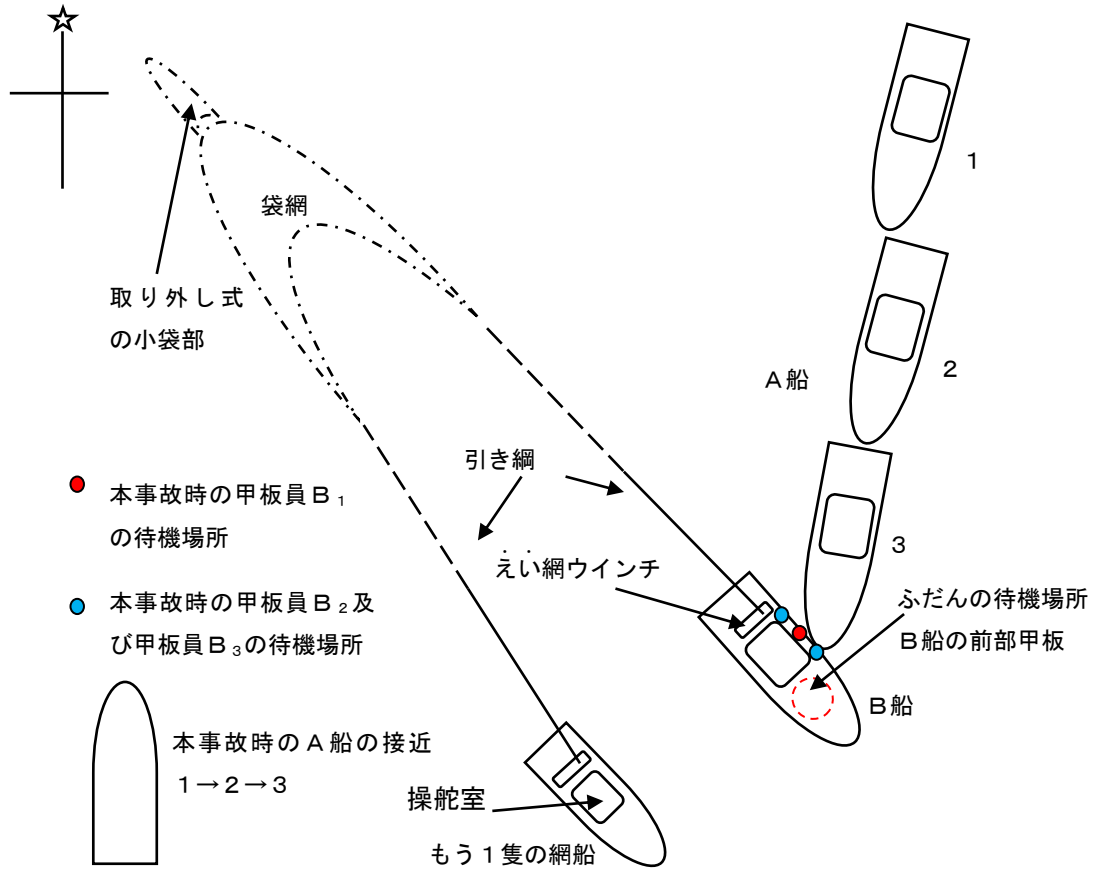
付図2 A船の接近状況図

A船は、B船に接舷して甲板員をA船に移乗させる際、B船が強い

<p>潮流を受けて船尾方に圧流されていたことから、ふだんのように接舷することができなかつた可能性があるものと考えられる。</p> <p>船長Aは、接近時に甲板員3人がB船の左舷側通路で待機している状況を認めていたものの、ふだんから前部甲板で待機するように指示をしていたことから、接舷の直前には、甲板員3人が、前部甲板に移動すると思ひ、注意を与えなかつたものと考えられる。</p> <p>船長Bは、えい網に注意を向けていたことから、A船に移乗する甲板員3人の様子に意識を向けていなかつたものと考えられる。</p>
原因	<p>本事故は、垂水漁港南方沖において、2そう引き漁による操業中、A船がB船に接舷して甲板員をA船に移乗させる際、甲板員B₁がB船の左舷側通路で待機していたため、A船の右舷船首部とB船の操舵室左舷側の側壁とに挟まれたことにより発生したものと考えられる。</p>
参考	<p>本事故後、船長Aは、移乗する甲板員へ、網船の前部甲板で待機することを徹底させた。</p> <p>今後の同種事故等の再発防止に役立つ事項として、次のことが考えられる。</p> <ul style="list-style-type: none"> ・接舷するまで、甲板上の作業者は、安全な場所で待機すること。 ・潮流の強い海上で接舷作業を行う場合、操船者は、甲板上の作業者の安全を確認すること。

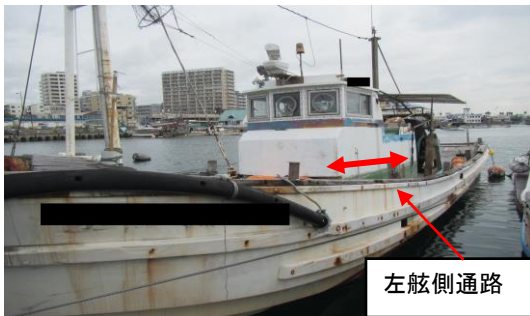
写真1 B船の左舷側の状況

B船は、左舷側通路が幅約0.8m、長さ約4.3m、海面からのブルワーク高さが約1.0mである。
