船舶事故調査報告書

平成29年3月2日
 運輸安全委員会（海事専門部会）議決
 委員 庄 司 邦 昭（部会長）
 委員 小須田 敏
 委員 根 本 美 奈

事故種類	乗組員死亡
発生日時	平成28年5月24日 06時00分ごろ
発生場所	徳島県松茂町徳島阿波おどり空港東方沖 徳島飛行場灯台から真方位085° 2,310m付近 （概位 北緯34° 07.9′ 東経134° 37.5′）
事故の概要	漁船第二輝丸は、2そう引き網漁の操業中、甲板員が落水して死亡した。
事故調査の経過	平成28年5月25日、本事故の調査を担当する主管調査官（神戸事務所）ほか1人の地方事故調査官を指名した。 原因関係者から意見聴取を行った。
事実情報 船種船名、総トン数 船舶番号、船舶所有者等 L×B×D、船質 機関、出力、進水等	漁船 第二輝丸、10.56トン TO2-2572（漁船登録番号）、個人所有 12.92m（Lr）×3.35m×1.04m、鋼 ディーゼル機関、漁船法馬力数50、昭和55年3月6日
乗組員等に関する情報	船長 男性 47歳 二級小型船舶操縦士・特殊小型船舶操縦士・特定 免許登録日 平成7年10月27日 免許証交付日 平成27年9月28日 （平成33年5月22日まで有効） 甲板員 男性 65歳
死傷者等	死亡 1人（甲板員）
損傷	なし
気象・海象	気象：天気 晴れ、風向 西南西、風力 1、視界 良好 海象：海上 平穏、潮汐 上げ潮の末期、海面水温 約18℃（気象庁 日別海面水温における解析値）
事故の経過	本船は、船長及び甲板員1人が乗り組み、指揮船1隻（1人乗り）、網船2隻（2人及び3人乗り）で構成される2そう引きしらす網船団の左舷側網船として、松茂町長原漁港を出港し、平成28年5月24日05時55分ごろ徳島阿波おどり空港東方沖で操業を開始した。 船長は、投網作業を終えてえい網中、指揮船の船長からの指示により、右舵を取った。

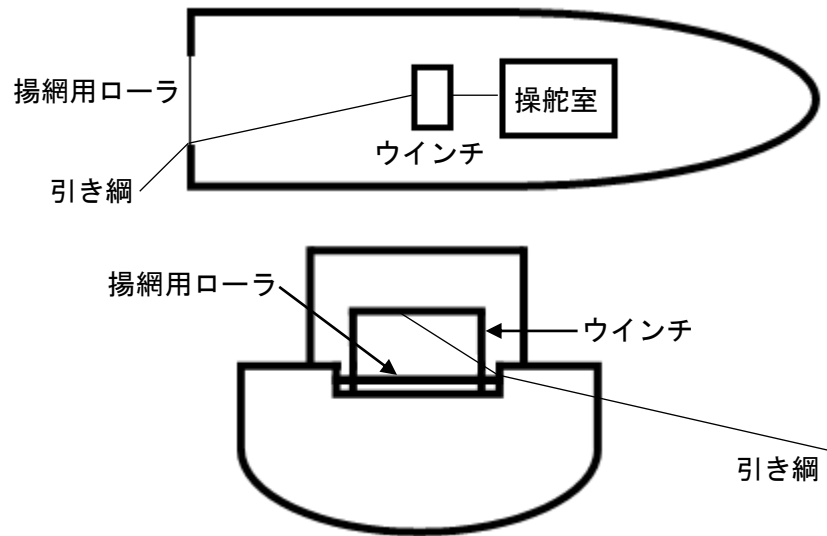
船長は、本船が右回頭を始めたところ、引き綱（ワイヤ）が船尾ブルワークに引っ掛かったので、船尾を下げて船尾ブルワークから引き綱を外そうと思い、機関の回転数を上げた。（図1参照）

図1 船尾ブルワークに引き綱が引っ掛かったときの状況
