## 船舶事故調査報告書

事故種類	衝突（消波ブロック）
発生日時	平成28年6月28日 03時55分ごろ
発生場所	島根県浜田市浜田港 浜田漁港西内防波堤灯台から真方位189°30m付近 （概位 北緯34°53.7′ 東経132°03.5′）
事故の概要	漁船103祐生丸は、入航中、消波ブロックに衝突した。 103祐生丸は、船首部外板に亀裂等を生じた。
事故調査の経過	平成28年7月11日、本事故の調査を担当する主管調査官（広島事務所）ほか1人の地方事故調査官を指名した。 原因関係者から意見聴取を行った。
事実情報 船種船名、総トン数 船舶番号、船舶所有者等 L×B×D、船質 機関、出力、進水等	漁船 103祐生丸、19トン SN2-2886（漁船登録番号）、祐生水産有限会社 26.50m×4.44m×1.93m、FRP ディーゼル機関、809kW、平成24年7月6日 第292-50104号（船舶検査済票の番号）
乗組員等に関する情報	船長 男性 55歳 一級小型船舶操縦士・特殊小型船舶操縦士・特定 免許登録日 昭和54年6月15日 免許証交付日 平成28年2月9日 （平成33年5月15日まで有効）
死傷者等	なし
損傷	船首部外板に亀裂及び擦過傷
気象・海象	気象：天気 晴れ、風 なし、視界 良好 海象：海上 平穏、潮汐 上げ潮の中央期
事故の経過	本船は、船長及び甲板員1人が乗り組み、浜田港北北西方沖での操業を終え、船長が単独の船橋当直につき、約18ノット（kn）の速力（対地速力、以下同じ。）で浜田港に向けて自動操舵により南南東進していた。 本船は、船長が浜田市馬島北方沖約1海里（M）付近で手動操舵に切り換え、約10knの速力として航行を続けた。 船長は、浜田港内に入って減速し、約7knの速力で、浜田漁港北防波堤灯台（以下灯台については、「浜田漁港」を省略する。）の灯光を

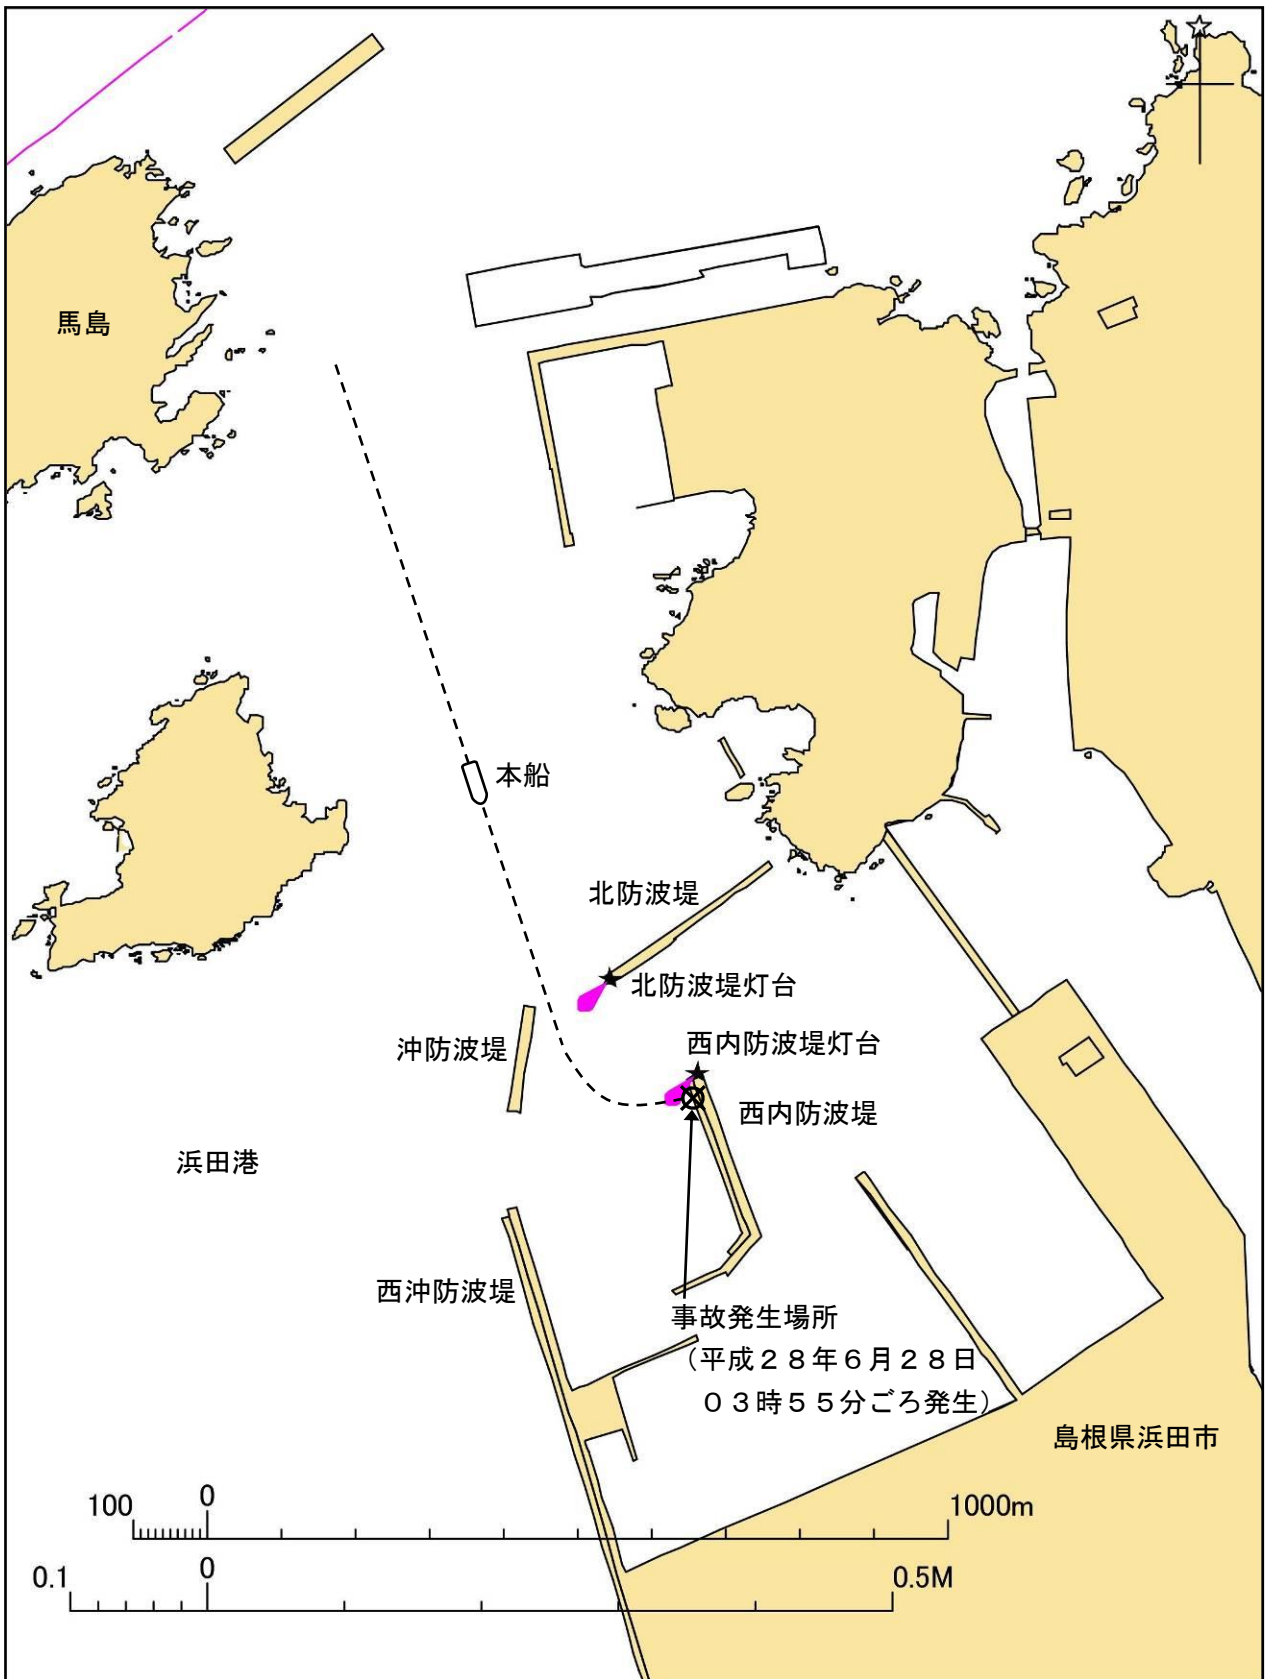
付図1 事故発生経過概略図

<p>左舷船首方に見ながら入航中、これまで北防波堤の南側海域で出航船と遭遇したことがあったので、北防波堤の西端を大きく離そうとして左転を開始した。</p> <p>本船は、船長が、北防波堤の南側海域の出航船、及び沖防波堤と西沖防波堤との間の切り通し付近の入航船の有無をそれぞれ確認しながら、北防波堤の西端を離して左転中、船首至近の消波ブロックに気付いて機関を後進にかけたものの、平成28年6月28日03時55分ごろ西内防波堤付近の消波ブロックに衝突した。</p> <p>本船は、船長が甲板員の安全及び船内への浸水の有無を確認し、異常がなかったため、浜田港の市場まで自力で航行した。</p> <p>船長は、船舶所有者に本事故の発生を連絡した。</p> <p>(付図1 事故発生経過概略図 参照)</p>
<p>その他の事項</p>	<p>本船は、6隻で構成されるまき網船団の灯船であった。</p> <p>船長は、浜田港への出入港経験が豊富であった。</p> <p>船長は、夜間、浜田港の北側から入航する際、これまで北防波堤灯台との距離を目測により確認しながら左転していた。</p> <p>甲板員は、右舷船尾部で防舷材の準備作業中、ふと前方を見たところ、西内防波堤灯台の灯光が近くに見え、慌てて声を発して操舵室に向かう途中で衝撃を感じた。</p> <p>船長は、甲板員の声には気付いたものの、その内容を聞き取れなかった。</p> <p>船長は、西内防波堤灯台の灯光を確認したかどうか覚えていなかった。</p>
<p><b>分析</b></p> <p>乗組員等の関与 船体・機関等の関与 気象・海象等の関与 判明した事項の解析</p>	<p>あり なし なし</p> <p>本船は、浜田港に入航中、船長が、周囲の出入航船の有無を確認して左舷船首方の見張りを適切に行っていなかったことから、西内防波堤に向かう態勢で左転していることに気付かず、同防波堤付近の消波ブロックに衝突したものと考えられる。</p> <p>船長は、これまで北防波堤の南側海域で出航船と遭遇したことがあったことから、周囲の出入航船の有無を確認していたものと考えられる。</p>

<p><b>原因</b></p>	<p>本事故は、夜間、本船が、浜田港に入航中、船長が、周囲の出入航船の有無を確認して左舷船首方の見張りを適切に行っていなかったため、西内防波堤に向かう態勢で左転していることに気付かず、同防波堤付近の消波ブロックに衝突したものと考えられる。</p>
<p><b>参考</b></p>	<p>今後の同種事故等の再発防止に役立つ事項として、次のことが考えられる。</p>

| | <ul style="list-style-type: none"><li>・ 出入航する際は、周囲の防波堤等への接近状況を確認し、常時適切な見張りを行うこと。</li></ul> |
