船舶事故調査報告書

平成29年2月23日
 運輸安全委員会（海事専門部会）議決
 委員 庄 司 邦 昭（部会長）
 委員 小須田 敏
 委員 根 本 美 奈

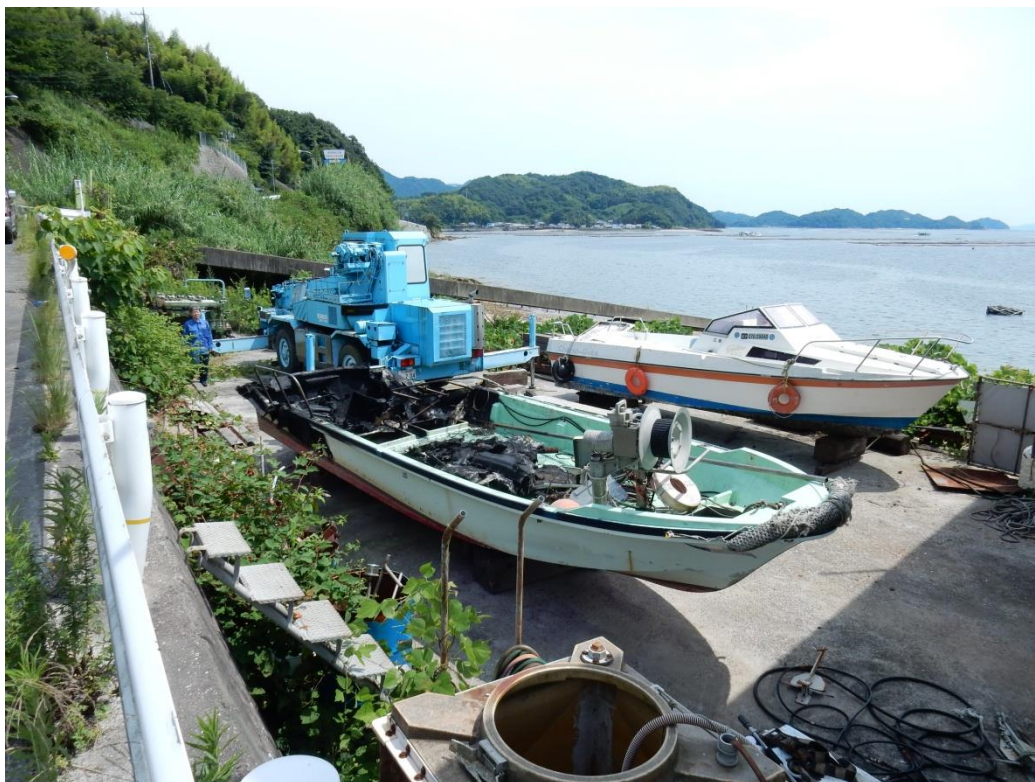
写真1 本船の状況（船首右舷側）

<p>船を着け、同筏に乗り移った後、海上保安庁に本事故の発生を通報し、来援した巡視艇に救助された。</p> <p>本船は、巡視艇による消火活動で鎮火したものの、放水による滞留水の影響で転覆し、船首の一部を海面上に出して水没状態となった。</p> <p>本船は、連絡を受けた修理業者によってえい航され、陸揚げして解撤処理された。</p> <p>(付図 1 事故発生場所概略図、写真 1 本船の状況(船首右舷側)、写真 2 本船の損傷状況(船尾側) 参照)</p>
<p>その他の事項</p>	<p>本船は、船尾部に操舵室が設けられ、その下側に機関室が配置されていたが、岸壁に陸揚げされたとき、操舵室が焼失して機関室がむき出しの状態となっており、主機を始め、ほとんどの艤装品が脱落して無くなっていた。</p> <p>本船は、操舵装置が、操舵室の他に、前部のネットローラ付近にも付設されていた。</p> <p>本船は、操舵室上部に設けられたマストに上方から白色全周灯 1 個及び両色灯 1 個がそれぞれ設置されていた。</p> <p>船長は、本事故当時、かき筏、浮遊物等の存在を早めに確認するため、前部の操舵区画で操船していた。</p> <p>船長は、大原湾出口付近で、初めて航海灯のスイッチを入れたものの、点灯状況を確認しないで航行し、突然、前方が明るくなったことで後方を振り返り、白色全周灯の点灯を知ったが、再度前方が暗くなったので、航海灯関係の電気系統に不具合が発生したと、本事故後に思った。</p> <p>船長は、操舵室左舷側付近から火炎が出ているのを認めたので、操舵室左舷側にあるバッテリーからの電気配線付近から出火したと本事故後に思った。</p> <p>本船は、本事故当時、持運び式消火器 1 本を船尾部の物入れの中に格納していたが、船長が前部の操舵区画で操船していたので、使用することができなかった。</p> <p>船長は、出港前に目視で点検を行った際には、異常を認めなかった。</p> <p>本船は、平成 21 年 10 月に中古で購入されたが、電気設備を含めた配線の点検及び絶縁抵抗の計測が行われていなかった。</p>

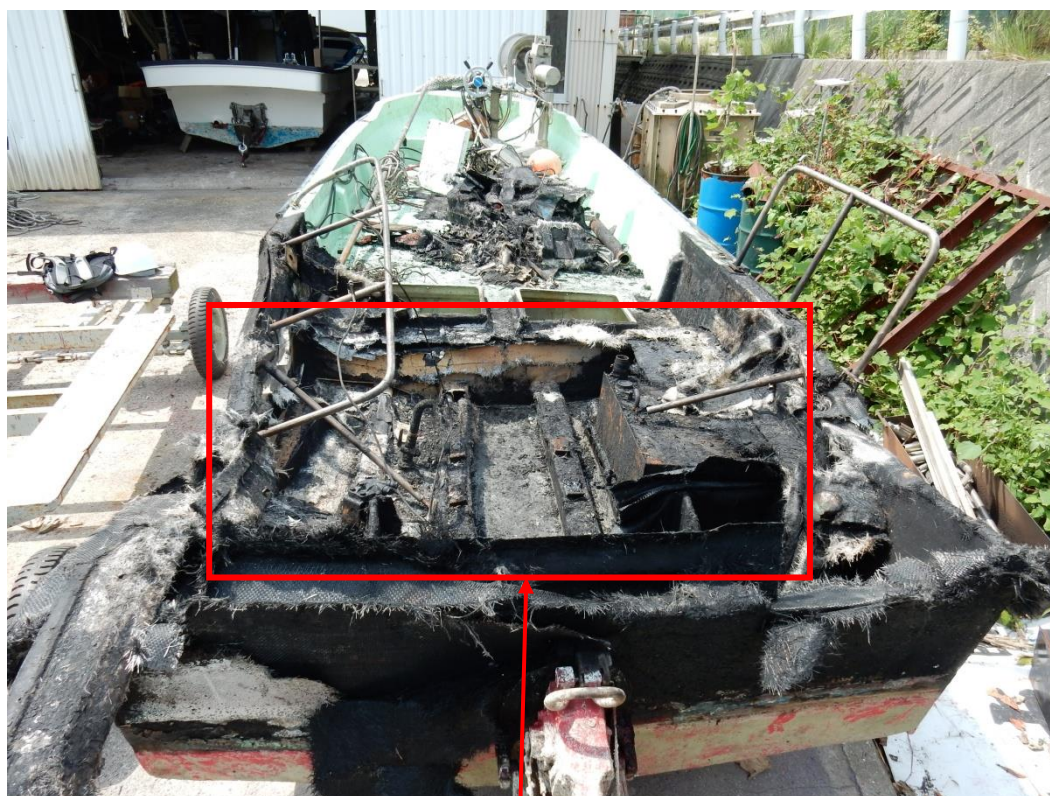
写真2 本船の損傷状況（船尾側）

<p>の電気配線等が、経年使用されるうち、絶縁抵抗が低下して漏電するなどの不具合が発生し、電気配線の被覆から出火した可能性があると考えられるが、船体後部の焼損状況が激しく、また消火作業中に転覆して操舵室及び機関室内の主要部品が消失したことから、電気配線等から出火するに至った状況を明らかにすることはできなかった。</p>
原因	<p>本事故は、夜間、本船が、大黒神島南方沖の釣り場に向けて南西進中、操舵室左舷側付近から出火したものと考えられる。</p>
参考	<p>今後の同種事故等の再発防止に役立つ事項として、次のことが考えられる。</p> <ul style="list-style-type: none"> ・定期的に電気設備を含めた電気配線の点検及び絶縁抵抗の計測を行うことが望ましい。

操舵室及び機関室区画
