船舶事故調査報告書

事故種類	衝突（離岸堤）
発生日時	平成28年11月13日 18時00分ごろ
発生場所	山口県岩国市岩国港第2区 由宇港由宇1号防波堤灯台から真方位348° 3.5海里付近 （概位 北緯34° 06.0′ 東経132° 12.3′）
事故の概要	プレジャーボートとみ丸は、帰航中、離岸堤に衝突した。 とみ丸は、同乗者及び船長が負傷し、左舷船首部外板等に亀裂を生じた。
事故調査の経過	平成28年11月15日、本事故の調査を担当する主管調査官（広島事務所）ほか1人の地方事故調査官を指名した。 原因関係者から意見聴取を行った。
事実情報 船種船名、総トン数 船舶番号、船舶所有者等 L×B×D、船質 機関、出力、進水等	プレジャーボート とみ丸、1.4トン YG3-56213（漁船登録番号）、個人所有 6.39m（Lr）×2.11m×0.81m、FRP ディーゼル機関、47.81kW、平成4年5月16日 第291-32203号（船舶検査済票の番号）
乗組員等に関する情報	船長 男性 79歳 二級小型船舶操縦士・特殊小型船舶操縦士・特定 免許登録日 昭和53年1月27日 免許証交付日 平成27年7月17日 （平成33年7月4日まで有効） 同乗者 男性 70歳
死傷者等	重傷 1人（同乗者）、軽傷 1人（船長）
損傷	本船 左舷船首部外板及び船首部船底外板に亀裂 離岸堤 なし
気象・海象	気象：天気 晴れ、風向 西北西、風速 約0.5m/s、視界 良好 海象：海上 平穏、潮汐 上げ潮の中央期 日没時刻：17時09分ごろ 月出時刻：16時23分ごろ、月齢 13.3
事故の経過	本船は、船長が1人で乗り組み、友人である同乗者1人を乗せ、釣りを終えて岩国港第2区にある黒磯地区 <small>くろいそ</small> の船だまりに向けて帰途についた。

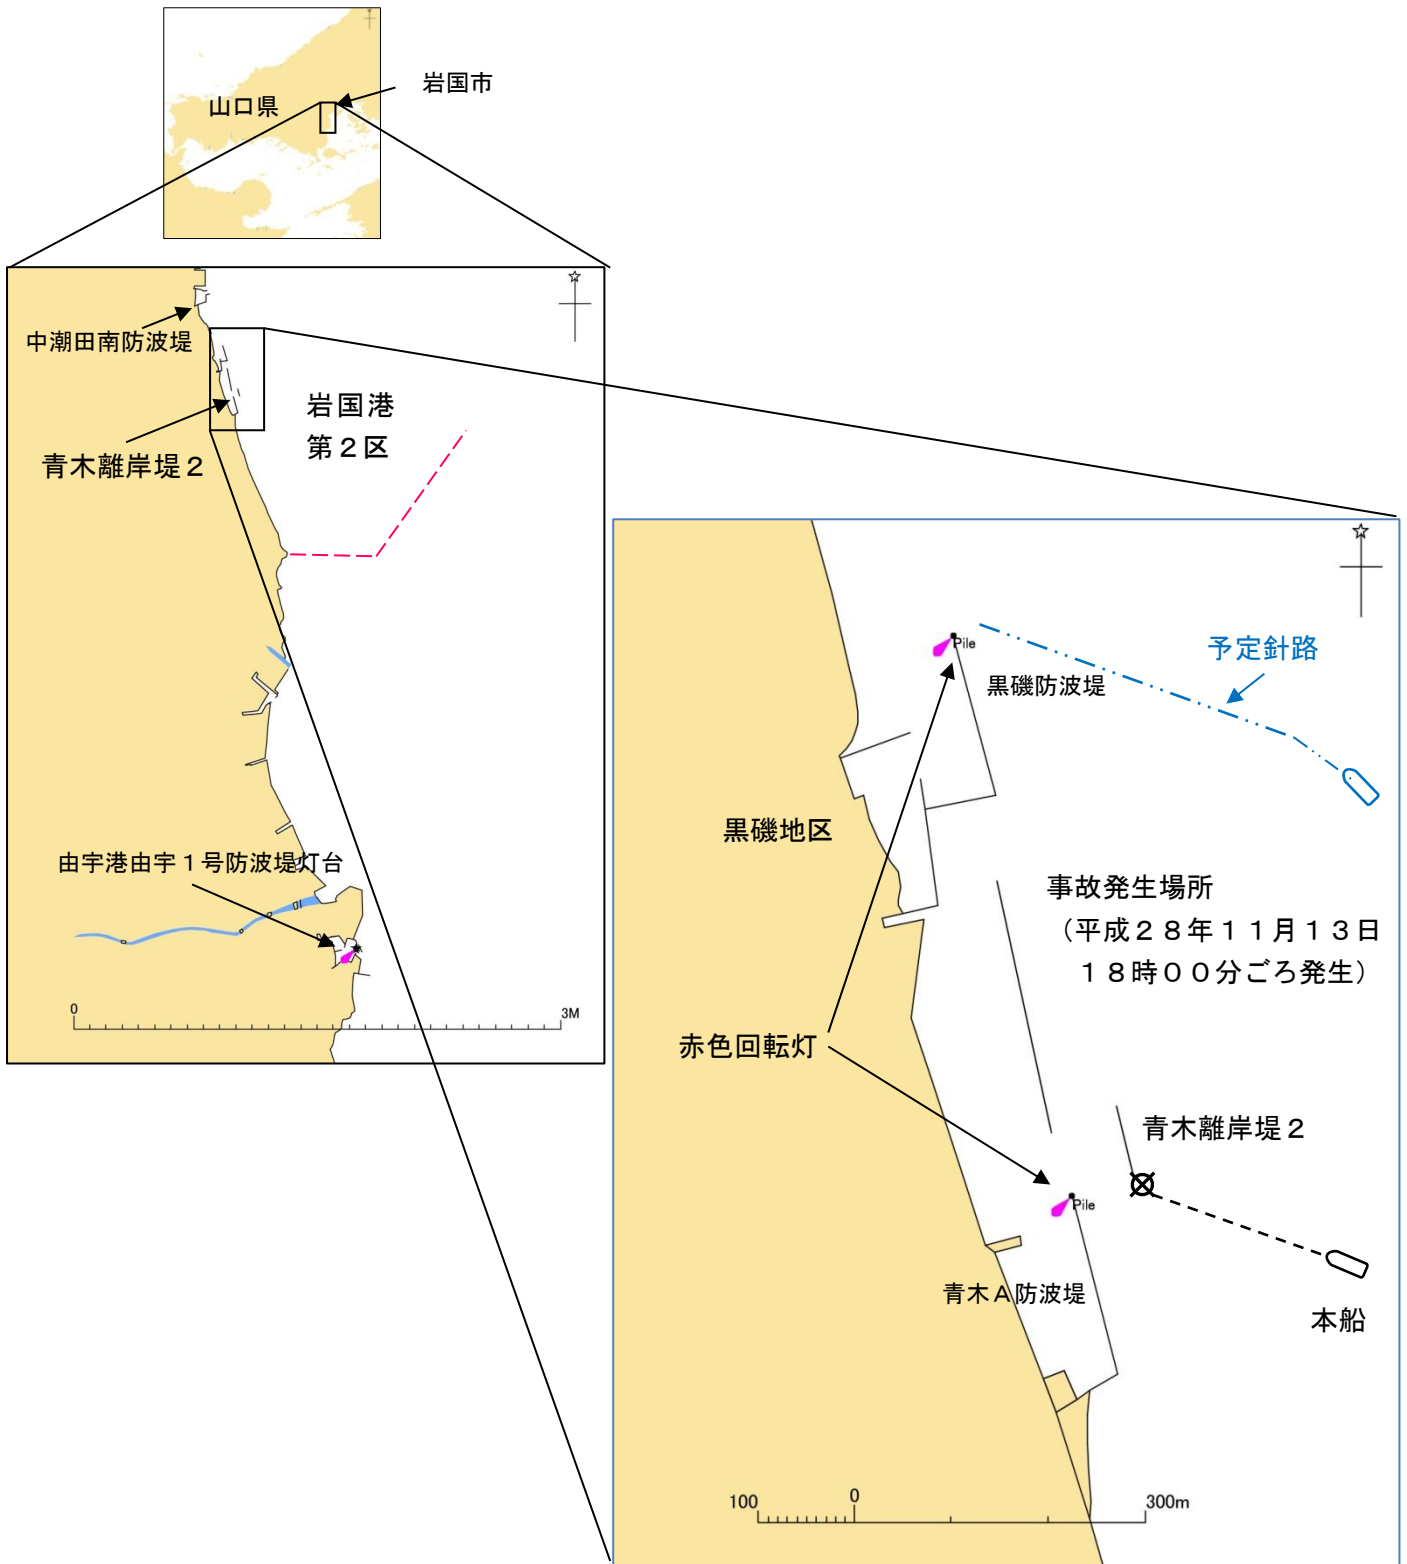
付図1 事故発生経過概略図

<p>本船は、船長が操縦区画中央の舵輪後方に立ち、針路を黒磯地区北方の中潮田南防波堤に設置された青色回転灯の灯光に向け、約10～12ノットの対地速力で、手動操舵により北西進していた。</p> <p>本船は、船長が左舷船首方に赤色回転灯の灯光を見て、黒磯防波堤に設置された赤色回転灯の灯光と誤って左転し、赤色回転灯の灯光を船首目標として西北西進した。</p> <p>船長は、赤色回転灯の灯光を左舷側に見て入航する針路として航行中、平成28年11月13日18時00分ごろ衝撃を感じた。</p> <p>船長は、前のめりになり、舵輪で胸を打ち、反動で後方に転倒して左肩を打った。</p> <p>船長は、周囲を見渡して本船が青木離岸堤2に衝突したことを知った。</p> <p>船長は、同乗者がうつ伏せの状態で見ているのを認め、119番通報を行った。</p> <p>近所に住む知人は、救急車のサイレンの音を聞いて屋外に出て見たところ、本船が青木離岸堤2に衝突していることを認めたので、小型船で駆け付け、同乗者及び船長を同船に移乗させて陸岸まで運んだ。</p> <p>同乗者及び船長は、救急車で病院へ搬送された後、同乗者が別の病院に転送された。</p> <p>同乗者は、左眼球損傷、左上顎骨骨折及び左頬骨骨折等と診断された。</p> <p>船長は、左肩関節脱臼及び左肋骨骨折と診断された。</p> <p>(付図1 事故発生経過概略図、写真1 本船の損傷状況(船首部)、写真2 同乗者の着座場所及び船長の操舵場所 参照)</p>
<p>その他の事項</p>	<p>船長は、ふだん魚釣りに出掛ける際、本船に装備された魚群探知機兼GPSプロッターに記録された釣り場の目印を確認すること及び釣り場付近で魚群探索に使用するのみで、帰航時は慣れた海域なので、同装置の電源を切っていた。</p> <p>本船のGPSプロッターには、青木A防波堤、黒磯防波堤及び青木離岸堤2が表示される。</p> <p>本船は、レーダーがなかった。</p> <p>青木A防波堤及び黒磯防波堤は、平成11年以前に完成し、完成時から赤色回転灯がそれぞれ設置されていた。</p> <p>船長は、ふだん青木A防波堤及び黒磯防波堤に設置された両赤色回転灯の灯光を見て黒磯地区に入航しており、本事故当時は1灯しか確認していなかったが、その1灯が黒磯防波堤に設置された赤色回転灯だと思い込んでいたと本事故後に思った。</p> <p>船長は、本事故当日、治療を終えて病院から帰宅したときに青木A防波堤及び黒磯防波堤に設置された両赤色回転灯に不具合がないことを確認した。</p>

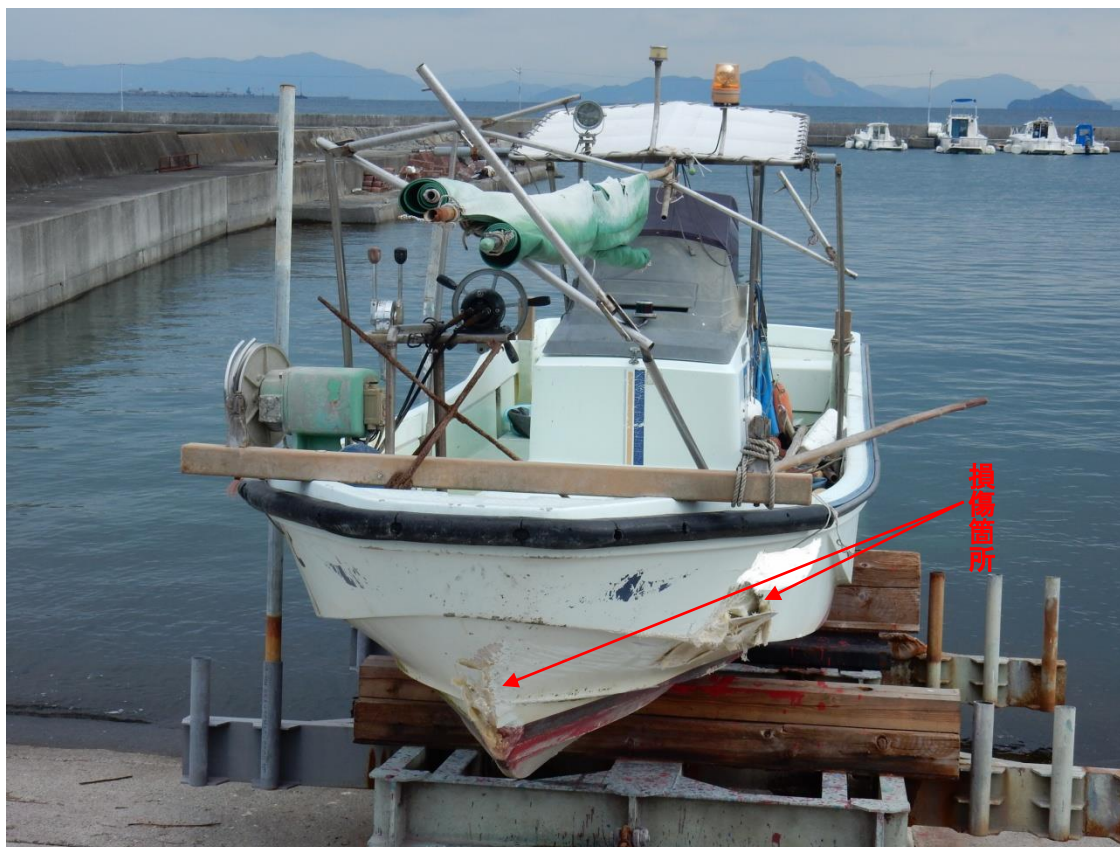
写真1 本船の損傷状況（船首部）

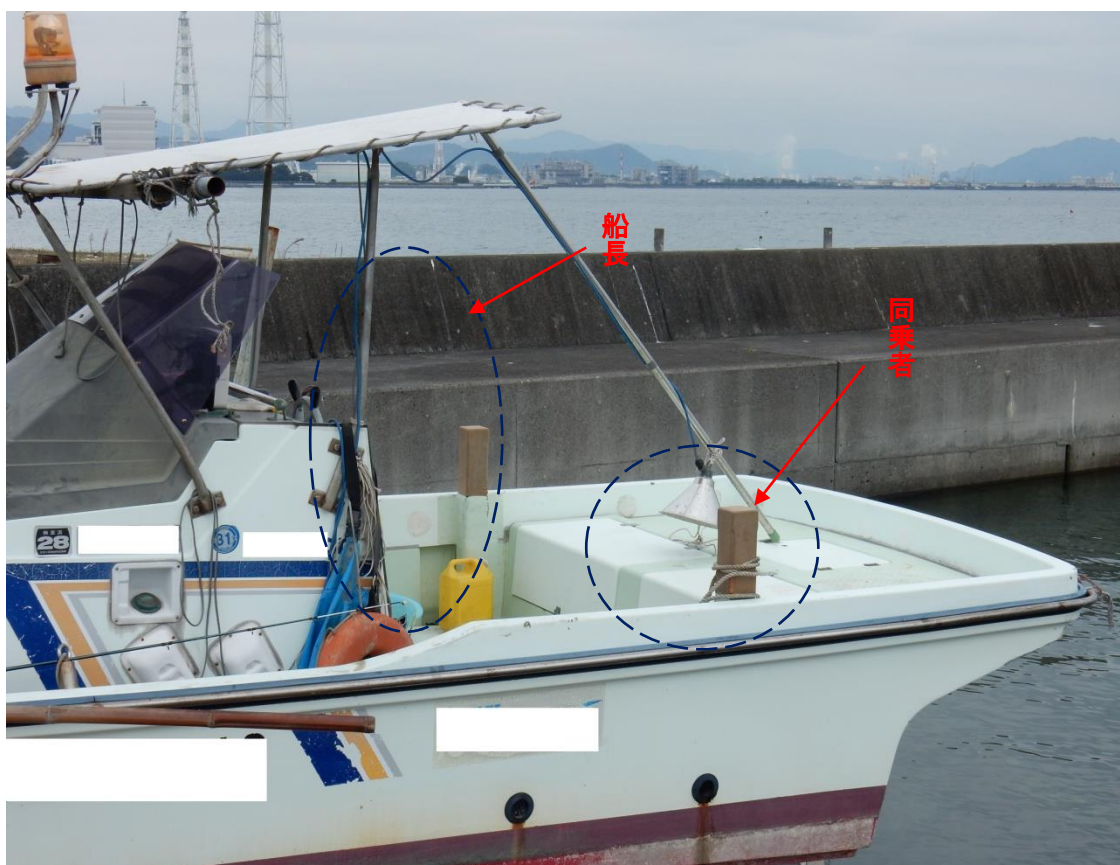
<p>船長は、夜間に入航するのが9月末～12月中旬の時期で、例年約10～15回の経験があったが、平成28年は、本事故の約1週間前と本事故当日の2回であった。</p> <p>同乗者は、本事故時、後部甲板の左舷寄りに前を向いて腰を掛け、釣り道具の片付けを行っていた。</p> <p>船長及び同乗者は、本事故時、会話をしていなかった。</p> <p>船長及び同乗者は、救命胴衣を着用していなかった。</p>
<p>分析</p> <p>乗組員等の関与</p> <p>船体・機関等の関与</p> <p>気象・海象等の関与</p> <p>判明した事項の解析</p>	<p>あり</p> <p>なし</p> <p>なし</p> <p>本船は、岩国港第2区の青木A防波堤東方沖を西北西進中、船長が、船首目標としていた青木A防波堤に設置された赤色回転灯の灯光を、黒磯防波堤に設置された赤色回転灯の灯光と思い込み、GPSプロッターなどを活用して船位の確認を行っていなかったことから、船首目標を取り違えていることに気付かずに航行し、青木離岸堤2に衝突したものと考えられる。</p> <p>船長は、慣れた海域であったことから、ふだんからGPSプロッターを使用していなかったものと考えられる。</p> <p>船長は、ふだん青木A防波堤及び黒磯防波堤に設置された両赤色回転灯の灯光を見て船位を確認していたものと考えられる。</p>
<p>原因</p>	<p>本事故は、夜間、本船が岩国港第2区の青木A防波堤東方沖を西北西進中、船長が、船首目標としていた青木A防波堤に設置された赤色回転灯の灯光を、黒磯防波堤に設置された赤色回転灯の灯光と思い込み、GPSプロッターなどを活用して船位の確認を行っていなかったため、船首目標を取り違えていることに気付かずに航行し、青木離岸堤2に衝突したものと考えられる。</p>
<p>参考</p>	<p>今後の同種事故等の再発防止に役立つ事項として、次のことが考えられる。</p> <ul style="list-style-type: none"> ・夜間は、慣れた海域でも目視による見張りに頼らずGPSプロッターを活用して船位の確認を行うこと。

写真2 同乗者の着座場所及び船長の操舵場所
