船舶事故調査報告書

平成29年3月9日
 運輸安全委員会（海事専門部会）議決
 委員 庄 司 邦 昭（部会長）
 委員 小須田 敏
 委員 根 本 美 奈

事故種類	灯浮標損傷
発生日時	平成28年1月24日 08時44分ごろ
発生場所	香川県直島町直島北西方沖 <small>さぬき</small> 讃岐寺島灯台から真方位267° 970m付近 （概位 北緯34° 28.8′ 東経133° 57.7′）
事故の概要	貨物船 <small>グローバル イノベーター</small> GLOBAL INNOVATORは、出港操船中、また、引船むろつ丸は、GLOBAL INNOVATORの操船支援作業に従事中、むろつ丸のタグラインが直島北西方灯浮標に接触した。 灯浮標は、灯火保護部材等に破損を生じた。
事故調査の経過	平成28年2月17日、本事故の調査を担当する主管調査官（広島事務所）ほか1人の地方事故調査官を指名した。 原因関係者から意見聴取を行った。
事実情報 船種船名、総トン数 船舶番号、船舶所有者等 L×B×D、船質 機関、出力、進水等	A 貨物船 GLOBAL INNOVATOR（パナマ共和国籍）、17,019トン 9641912（IMO番号）、GLOBAL YARD S.A.（船舶所有者）、 レインボーマリタイム株式会社（船舶管理会社） 169.37m×27.20m×13.60m、鋼 ディーゼル機関、5,850kW、2010年9月1日 B 引船 むろつ丸、273トン 141680、三洋海事株式会社 38.0m×9.60m×4.49m、鋼 ディーゼル機関2基、3,236kW（合計）、平成24年6月7日
乗組員等に関する情報	A 船長A（フィリピン共和国籍） 男性 60歳 締約国資格受有者承認証 船長（パナマ共和国発給） 交付年月日 2015年8月7日 （2020年6月18日まで有効） 水先人A 男性 37歳 内海水先区三級水先人水先免状 免許年月日 平成24年6月25日 免状交付年月日 平成27年6月1日 有効期間満了日 平成32年6月24日 B 船長B 男性 62歳

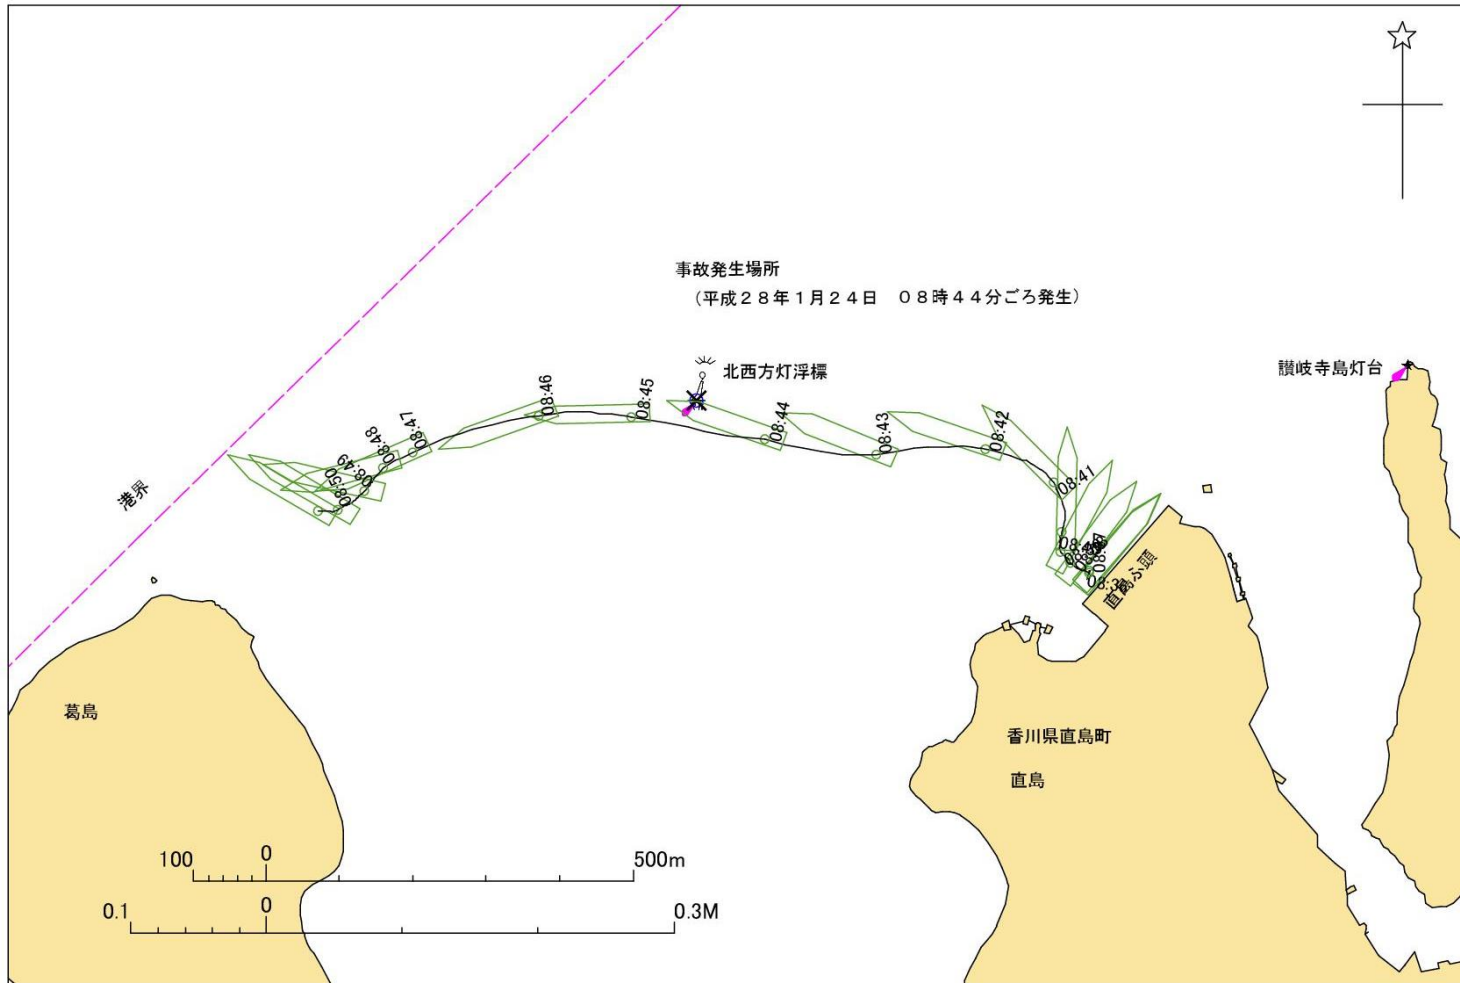
付図2 航行経路図

<p>尾約9.87mの喫水であった。</p> <p>A船の船橋には、船長A、水先人A、三等航海士及び操舵手の4人がいた。</p> <p>水先人Aは、平成24年7月に内海水先区水先人を開業した。</p> <p>船長A及び水先人Aは、直島ふ頭からの出港操船が初めてであった。</p> <p>水先人Aは、船長Aとの間で出港操船に必要な情報を交換し、また、船長Aは、水先人Aから示された操船計画に基づき、A船が北西方灯浮標を左舷側に約200m隔てて通過する予定であり、潮流の流向が南西で、流速が約2.1knであることを理解した。</p> <p>A船の船首配置の乗組員は、北西方灯浮標への接近状況をトランシーバで船長Aに逐次報告していた。</p> <p>水先人Aは、船長Aから北西方灯浮標への接近状況に関する報告を逐次受けていた。</p> <p>船長Aは、北西方灯浮標に接近している状況を目視で確認できたので、水先人Aに対して、A船の船首をB船に右舷方へ押させるよう指示した。</p> <p>船長Aは、左舷ウイングで、また、船長Bは、操舵室で、B船のタグラインが緊張した状態で北西方灯浮標の上部構造物に接触したのち、北西方灯浮標を倒すのを見た。</p> <p>水先人Aは、本事故発生時、船橋の中にいたので、B船のタグラインが北西方灯浮標の上部構造物に接触するのが見えなかった。</p> <p>海図W154（宇野港及付近）には、北西方灯浮標の至近に、上げ潮流の最強流速が1.9knであり、流向が南西であることを示す潮流矢符及び下げ潮流の最強流速が1.7knであり、流向が北北東であることを示す潮流矢符が記載されている。</p> <p>第六管区海上保安本部は、船舶交通の安全を図るため、次の航行安全指導等を行っている。</p> <p>・直島水道における航法 直島と岡山県玉野市葛^{かずら}島間を通過する船舶は、北西方灯浮標を左舷側に見て航行すること</p>
<p>分析</p> <p>乗組員等の関与</p> <p>船体・機関等の関与</p> <p>気象・海象等の関与</p> <p>判明した事項の解析</p>	<p>あり</p> <p>なし</p> <p>あり</p> <p>A船は、直島北西方沖において、直島ふ頭に右舷着けの状態から左回頭して出航する際、水先人Aが、B船にストップの指示をする時機を遅らせたことから、左回頭は止まったものの、南西流に圧流されて北西方灯浮標に向かう態勢で航行し、B船のタグラインが北西方灯浮標に接触したものと考えられる。</p>
