## 船舶事故調査報告書

平成29年2月9日  
 運輸安全委員会（海事専門部会）議決  
 委員 庄 司 邦 昭（部会長）  
 委員 小須田 敏  
 委員 根 本 美 奈

| 事故種類 | 被引浮体搭乗者負傷 |
| 発生日時 | 平成28年8月7日 15時00分ごろ |

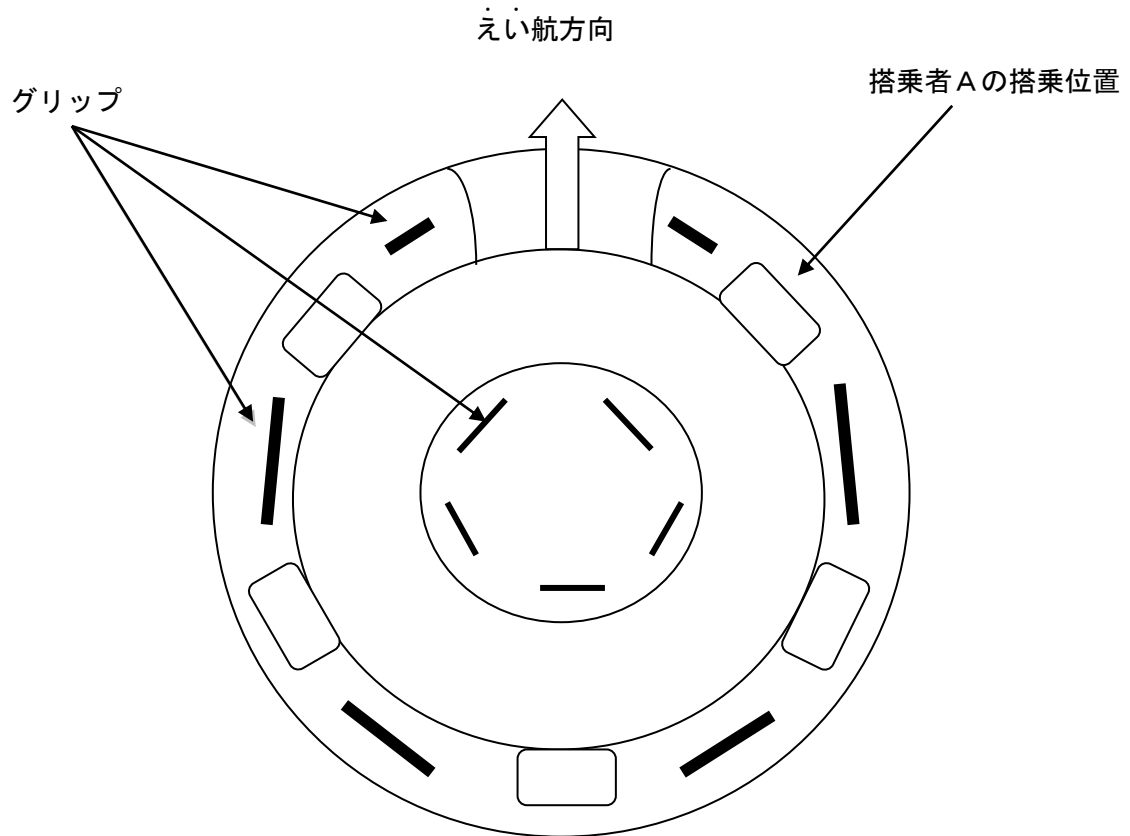
付図2 搭乗者Aの搭乗位置

| | <p>0m南西方において、左旋回した後、停止して後方を向いた際、本件浮体が転覆しており、搭乗者全員が落水していることを認めた。</p> <p>本船は、船長が、足の痛みを訴えていた搭乗者Aを本船の船尾部に乗せ、他の搭乗者は本件浮体に乗って、他の水上オートバイにえい航されてそれぞれ本件砂浜に戻った。</p> <p>搭乗者Aは、救急車で下関市の病院に搬送され、右大腿骨<sup>だいたい せんし</sup>転子部骨折と診断された。</p> <p>(付図1 事故発生場所概略図、付図2 搭乗者Aの搭乗位置、写真1 本件浮体 参照)</p> |

| <p><b>分析</b></p> <p>乗組員等の関与<br/>船体・機関等の関与<br/>気象・海象等の関与<br/>判明した事項の解析</p> | <p>あり<br/>なし<br/>不明</p> <p>本船は、吉母漁港北方沖において、長さ約17mのえい航索を用いて本件浮体を約20km/hの速力でえい航中、船長が、左旋回して停止して本件浮体を転覆させたことから、搭乗者同士が落水する際に接触して搭乗者Aが負傷したものと考えられる。</p> |

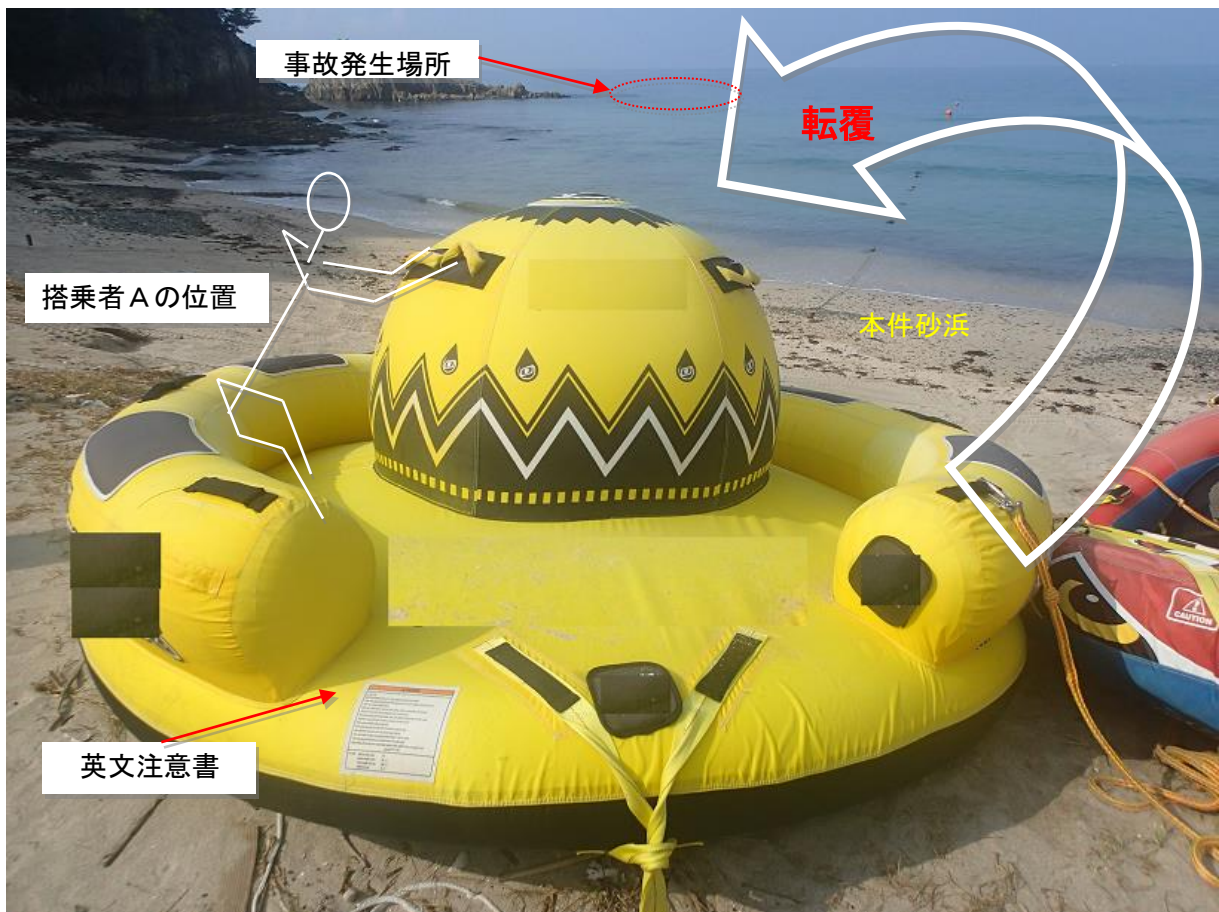
写真1 本件浮体

| <p>その他の事項</p> | <p>船長は、平成27年及び平成28年の7月～9月初旬の間の土曜日及び日曜日にアルバイトとして採用され、終日、本件海の家の海水浴客を乗せた本件浮体等を1回当たり約15分間水上オートバイでえい航する業務に当たっていた。</p> <p>搭乗者A等は、本件浮体に搭乗する前に、本件海の家の陸上従業員の指示で救命胴衣を着用していたが、本件浮体に搭乗中のグリップの使い方については、注意は受けていなかった。</p> <p>船長は、搭乗者A等が本件浮体に搭乗したことを確認し、遊走中の身体保持の要領を説明した後、沖に向けて約10km/hの速力でえい航を開始し、本件砂浜の約110m西方沖に達した所で一旦停止し、搭乗者の様子を確認した。</p> <p>船長は、一旦停止したとき、本件浮体の搭乗者からのえい航速力をもう少し上げてほしいという要望に応じて約20km/hの速力とした。</p> <p>本件浮体の搭乗者は、全員が立っていたが、蛇行運転が始まった後は、グリップを握って中腰で、外側の浮体に腰を掛けるような姿勢であった。</p> <p>船長は、ふだんから、搭乗者にスリルを楽しんでもらおうと本件浮体が本船の蛇行運転により生じる航走波を乗り越えるよう操船していた。</p> <p>船長は、えい航中の本件浮体の転覆を約10～20回経験しており、自身も本件浮体に5回搭乗し、転覆した経験があった。</p> <p>船長は、本件浮体をえい航しながら旋回中に本船を停止すれば、本件浮体が急停止し、慣性力により搭乗者の重心が外側に移動して本件浮体が転覆することを知っていた。</p> <p>本件海の家の経営者によれば、本件浮体は平成28年に購入したもので、他の被引浮体を含め取扱説明書は備えていなかった。</p> <p>船長は、本件浮体に表示された注意書を読んでいなかった。</p> <p>搭乗者Aは、転覆時に他の搭乗者の頭部と自身の右足が当たったことで骨折したと思った。</p> <p>本件浮体には、以下の英文注意書（一部抜粋）が表示されていた。</p> |

| <p><b>参考</b></p> | <p>今後の同種事故等の再発防止及び被害の軽減に役立つ事項として、次のことが考えられる。</p> <ul style="list-style-type: none"> <li>・ 搭乗者を乗せて被引浮体をえい航する事業者は、搭乗者の安全を確保するよう業務規程等を定め、船長に対してこれを遵守するよう求めることが望ましい。</li> <li>・ 船長は、被引浮体の取扱説明書を確認し、定められたえい航法を守ること。</li> <li>・ 立った姿勢で搭乗する被引浮体は、搭乗者の重心移動によって転覆しやすいことに注意すること。</li> </ul> |
